現況検査により認められる状況の記録

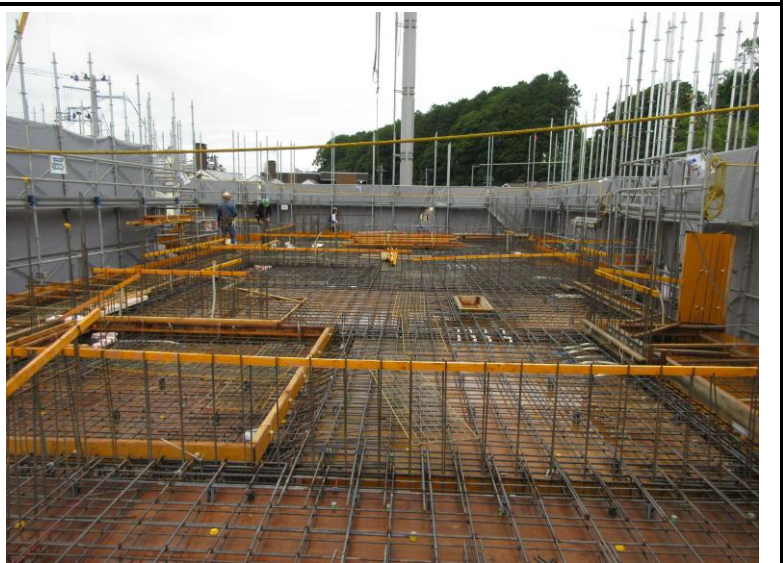
令和5年6月15日	
NO	2
場所	A棟
部位	3階床スラブ面

A棟の3階床スラブ面などの配筋組施工状況。

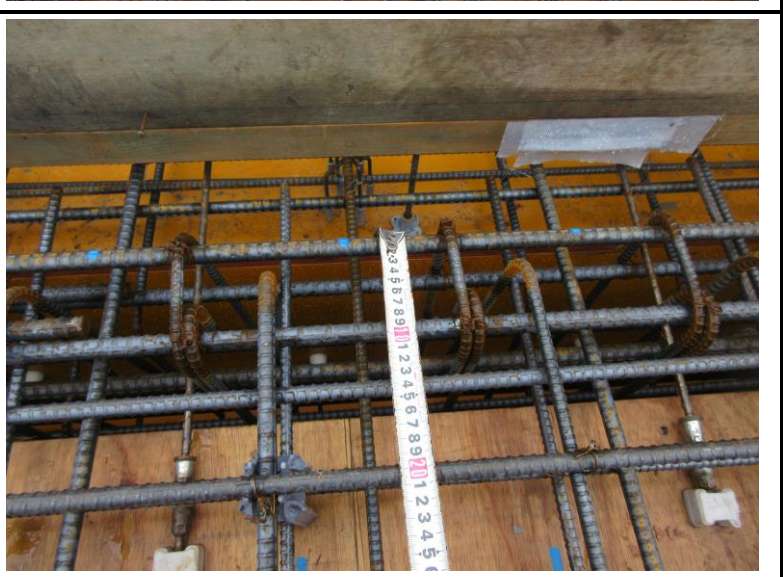
令和5年6月15日	
NO	3
場所	A Y 3 通り
部位	3階床梁 (G 1)

計画通りの配筋組であることを確認。  
(上下主筋 : 2/2 - D16)

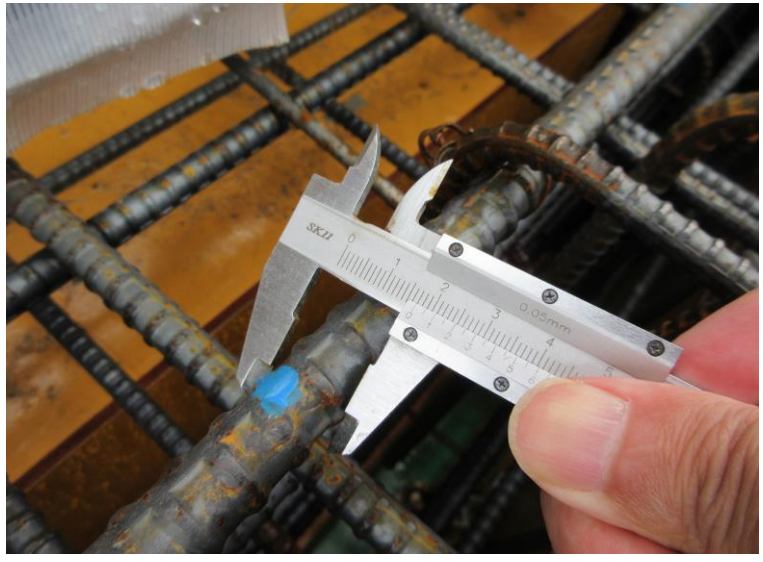
令和5年6月15日	
NO	4
場所	AY3通り
部位	3階床梁 (G1)
同上。

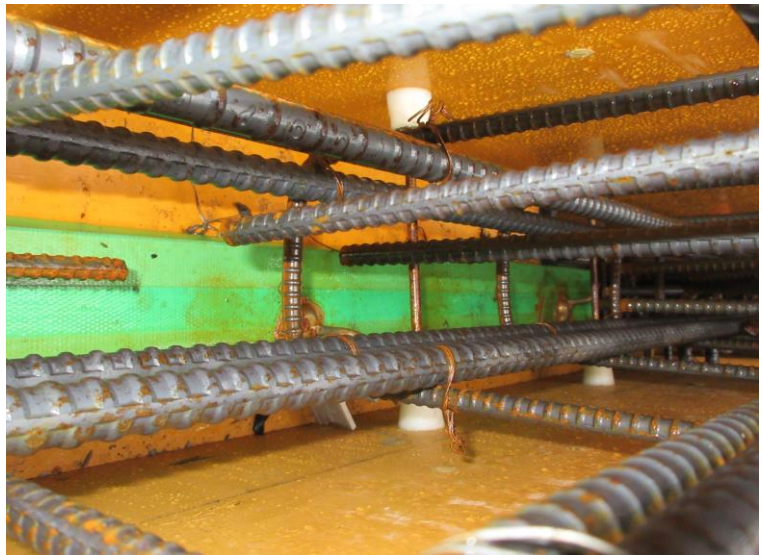
令和5年6月15日	
NO	5
場所	AY3通り
部位	3階床梁 (G1)
同上。

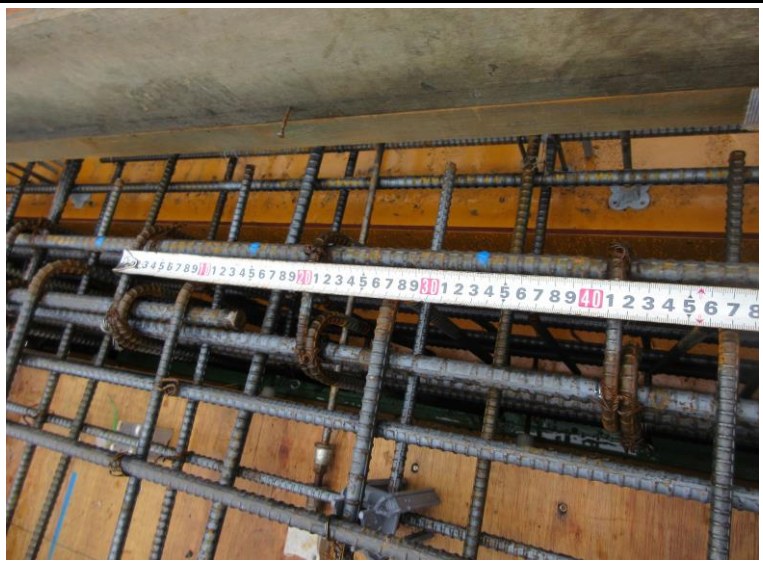
令和5年6月15日	
NO	6
場所	AY3通り
部位	3階床梁 (G1)
計画通りの配筋組であることを確認。 (せん断補強筋：D10@200mm)

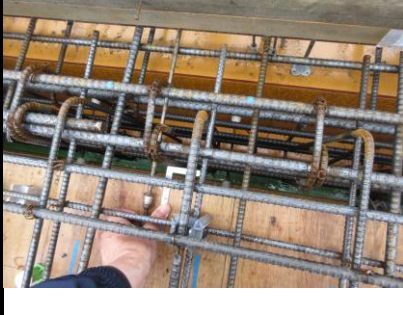
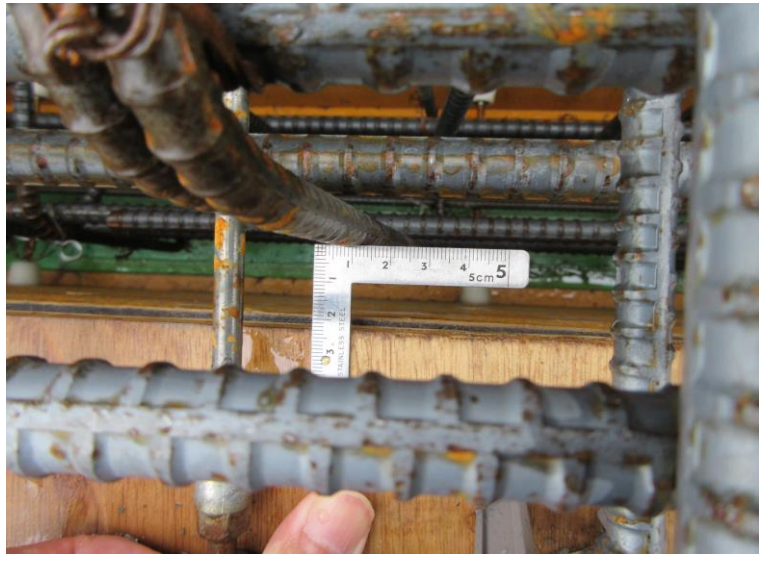
令和5年6月15日	
NO	7
場所	AY3通り
部位	3階床梁 (G1)
<p>梁 (せん断補強筋) 側面部分に鉄筋かぶり厚さ (30mm) が不足している箇所があることを指摘。</p>

令和5年6月15日	
NO	8
場所	AY3通り
部位	3階床梁 (G1)
<p>上記指摘に関しては、その場にて是正が行われたことを確認済。</p>

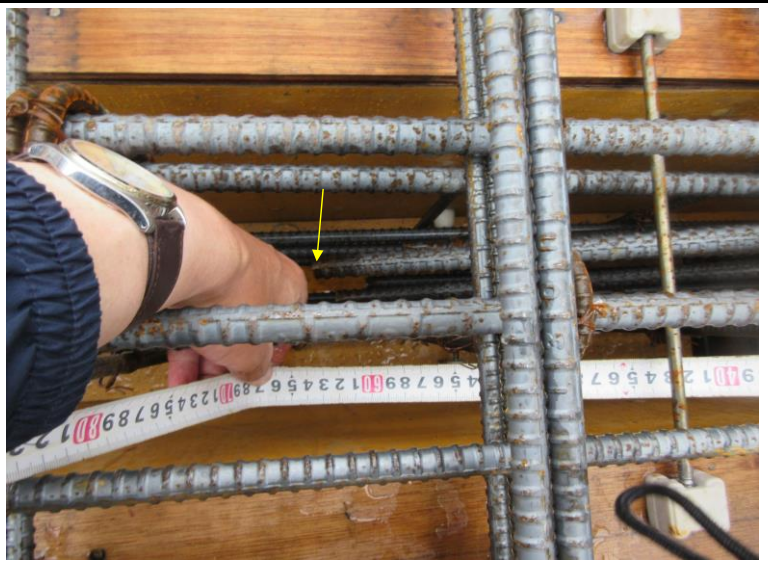
令和5年6月15日	
NO	9
場所	AY3通り
部位	3階床梁 (G1)
<p>AX7通り (G1梁) への定着長さ (L2: D16×35=560mm) が確保されていることを確認。</p>

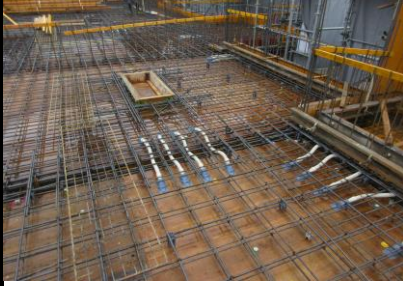
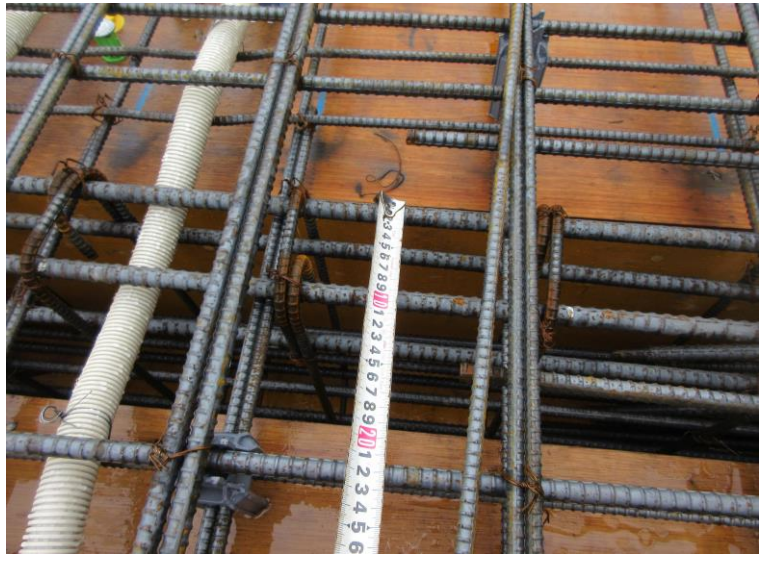
令和5年6月15日	
NO	10
場所	AX 7 通り
部位	3階床梁 (G 1)
計画通りの配筋組であることを確認。 (上下主筋 : 2/2 - D16)

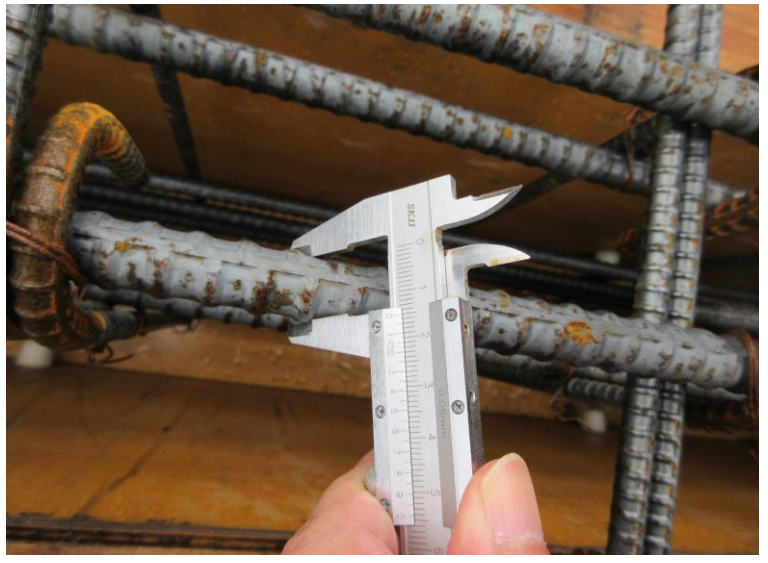
令和5年6月15日	
NO	11
場所	AX 7 通り
部位	3階床梁 (G 1)
同上。

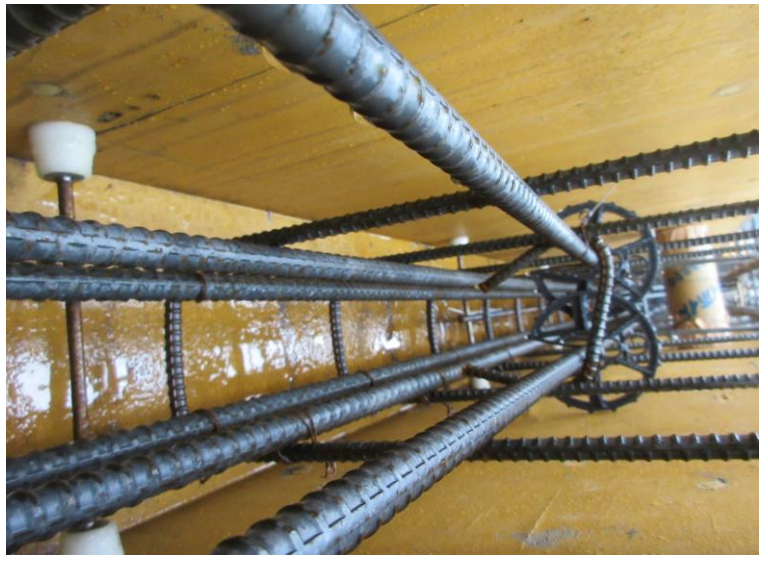
令和5年6月15日	
NO	12
場所	AX 7 通り
部位	3階床梁 (G 1)
同上。

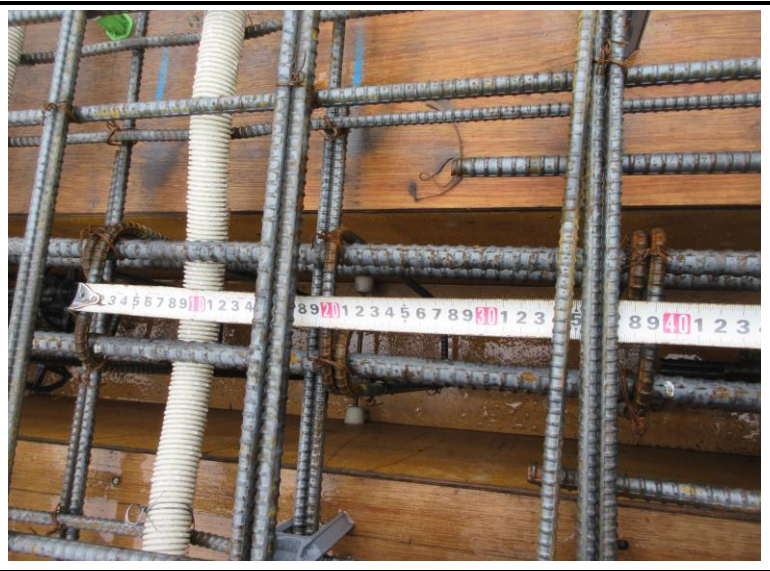
令和5年6月15日	
NO	13
場所	AX 7 通り
部位	3階床梁 (G 1)
計画通りの配筋組であることを確認。 (せん断補強筋 : D10@200mm)

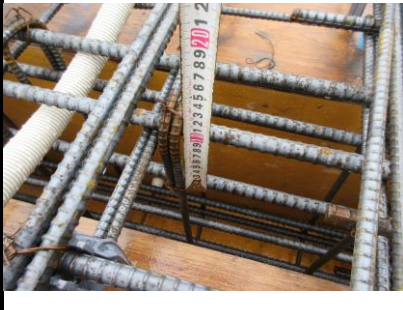
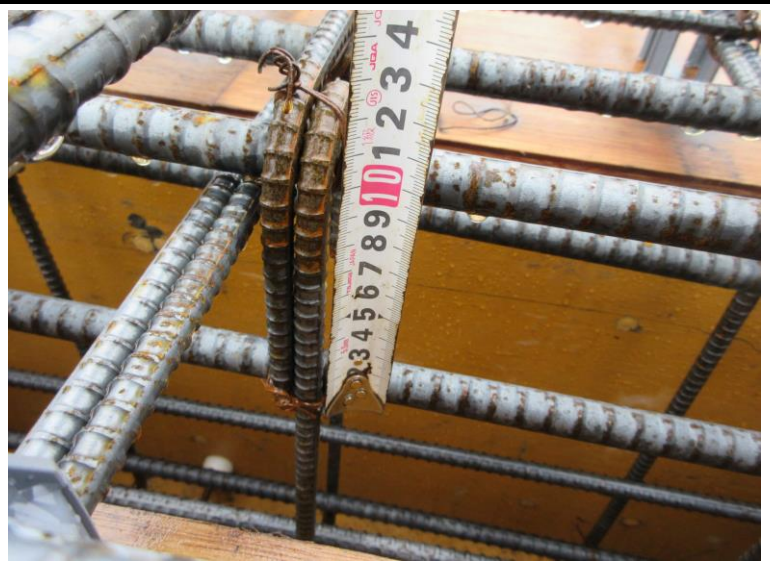
令和5年6月15日	
NO	14
場所	AX 7 通り
部位	3階床梁 (G 1)
同上。せん断補強筋フック部の余長 (90° フック : $D10 \times 8d = 80\text{mm}$ 以上) が確保されていることを確認。

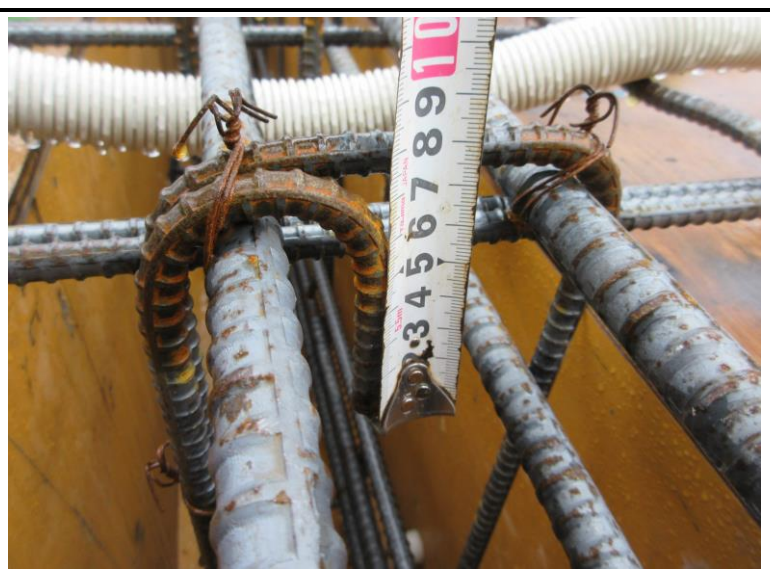
令和5年6月15日	
NO	15
場所	AX 7 通り
部位	3階床梁 (G 1)
同上。せん断補強筋フック部の余長 (180° フック : $D10 \times 4d = 40\text{mm}$ 以上) が確保されていることを確認。

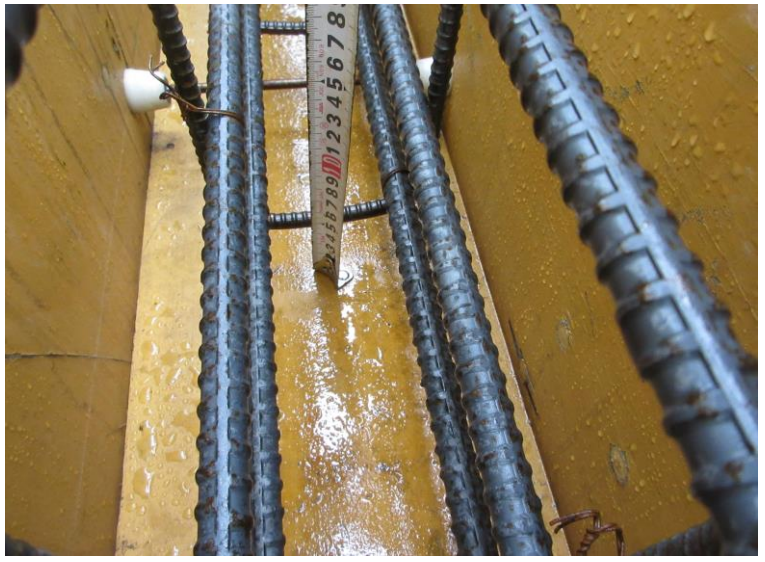
令和5年6月15日	
NO	16
場所	AX 7 通り
部位	3階床梁 (G 1)
梁下面の鉄筋かぶり厚さ (30mm以上) が確保されていることを確認。

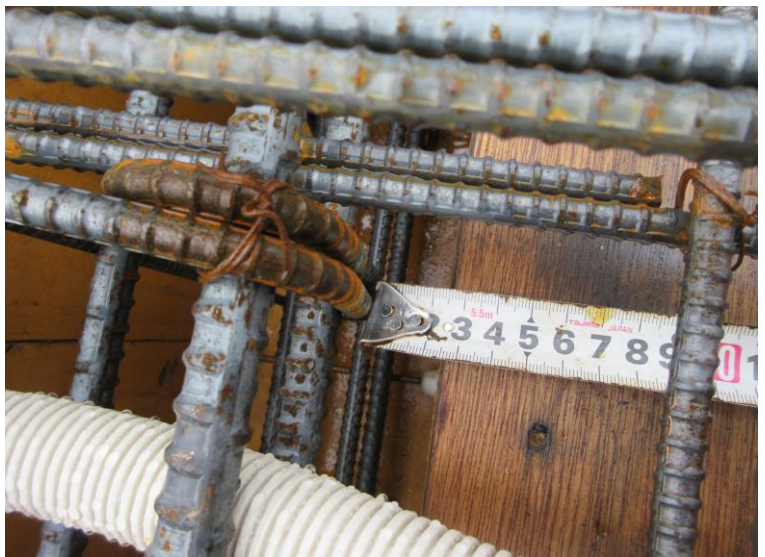
令和5年6月15日	
NO	17
場所	AX 7 通り
部位	3階床梁 (G 1)
梁 (せん断補強筋) 側面部分に鉄筋かぶり厚さ (30mm) が不足している箇所があることを指摘。

令和5年6月15日	
NO	18
場所	AX 7 通り
部位	3階床梁 (G 1)
上記指摘に関しては、その場にて是正が行われたことを確認済。

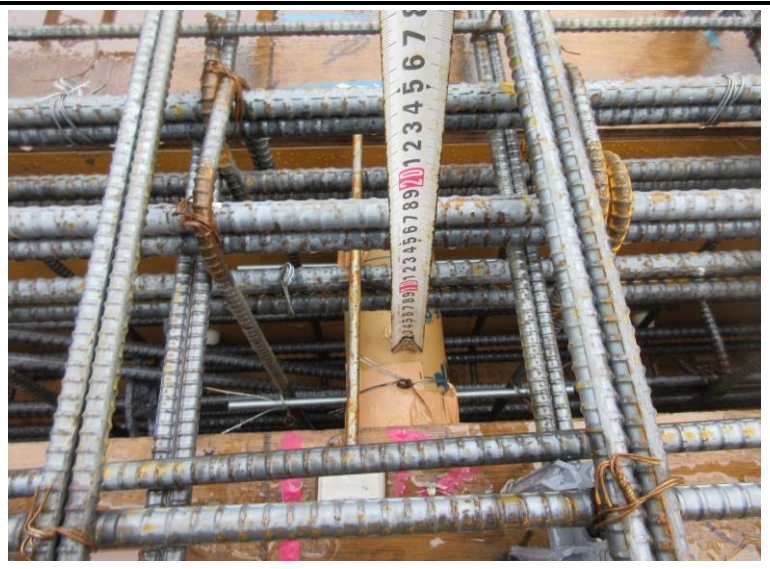
令和5年6月15日	
NO	19
場所	AX 7 通り
部位	3 階床梁 (G 1)
スリーブ貫通部廻りには、鉄筋かぶり厚さ (30mm以上) が確保されていることを確認。

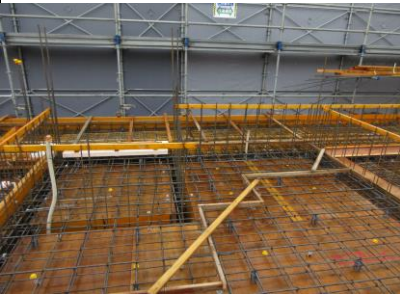
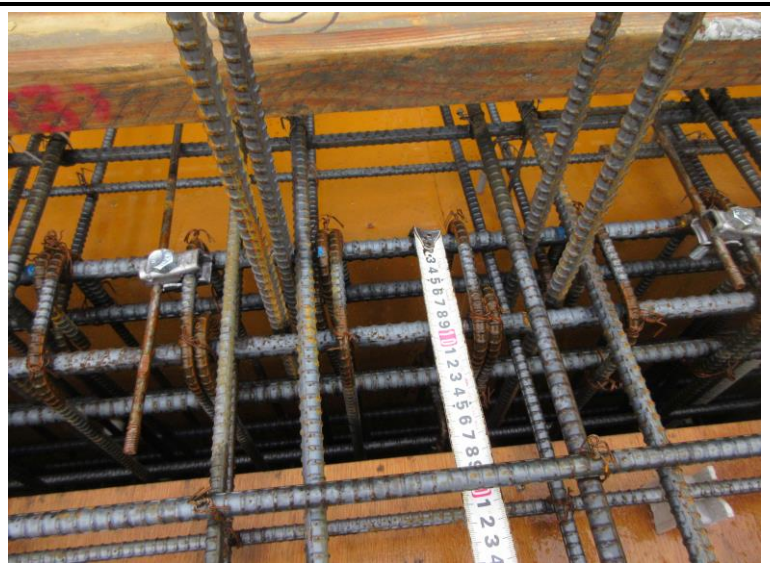
令和5年6月15日	
NO	20
場所	AY 2 通り
部位	3 階床梁 (G 1 B)
計画通りの配筋組であることを確認。 (上下主筋 : 2/2 - D16)

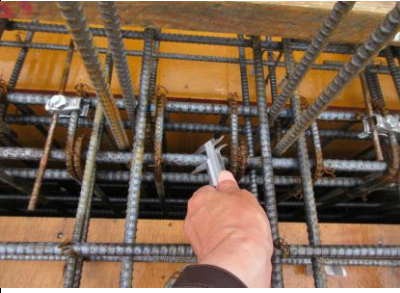
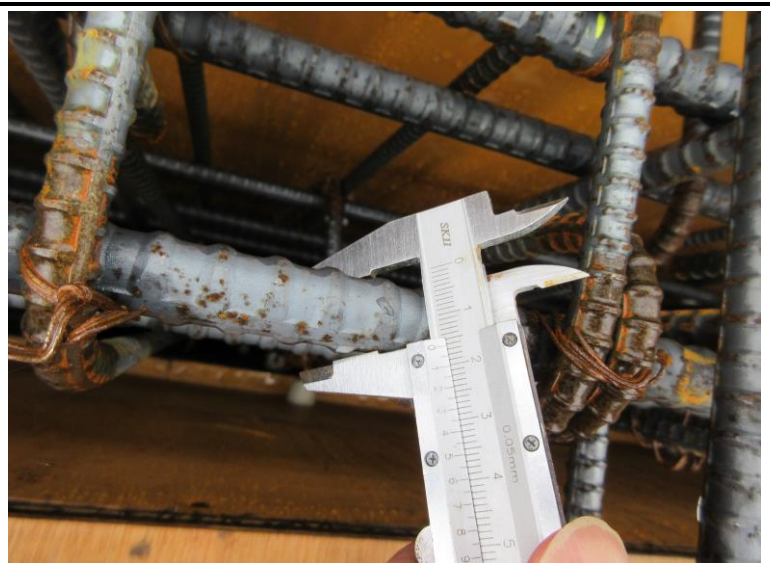
令和5年6月15日	
NO	21
場所	AY 2 通り
部位	3 階床梁 (G 1 B)
同上。

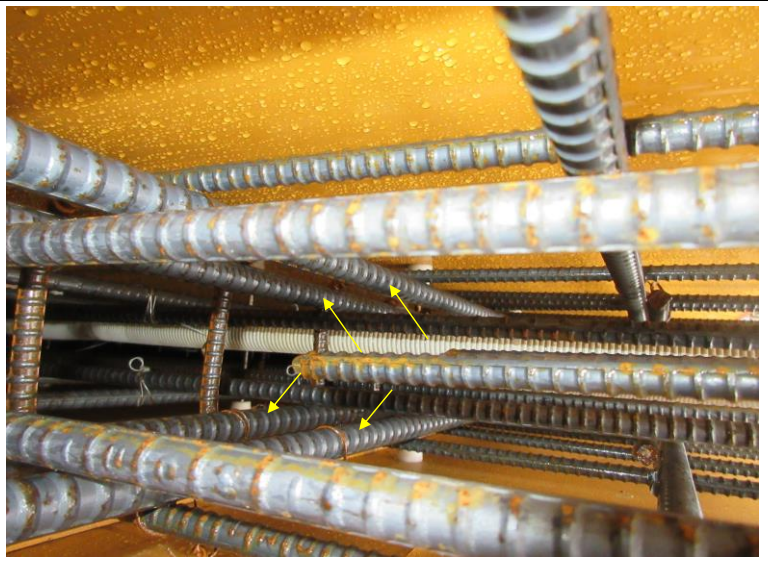
令和5年6月15日	
NO	22
場所	AY 2 通り
部位	3 階床梁 (G 1 B)
同上。

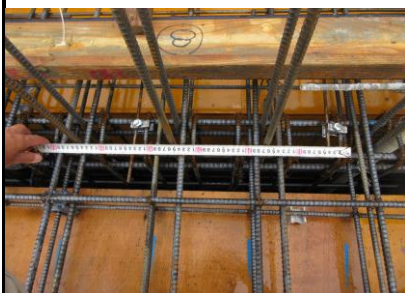
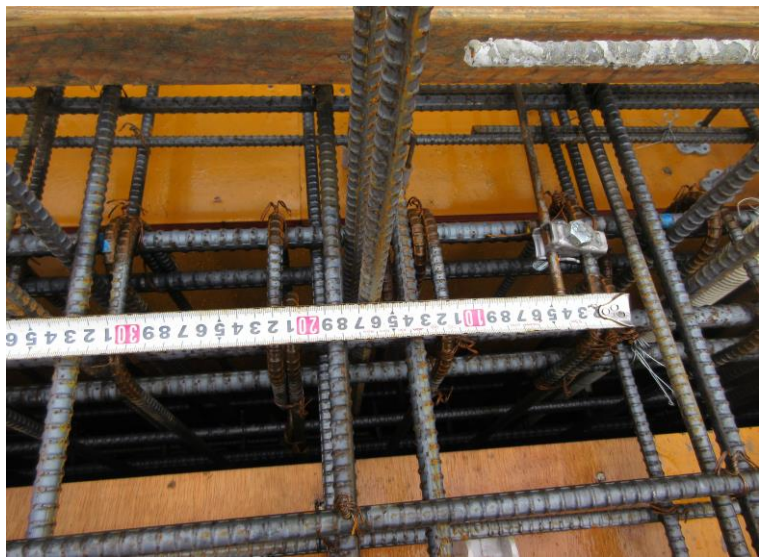
令和5年6月15日	
NO	23
場所	AY 2 通り
部位	3 階床梁 (G 1 B)
計画通りの配筋組であることを確認。 (せん断補強筋 : D10@100mm)

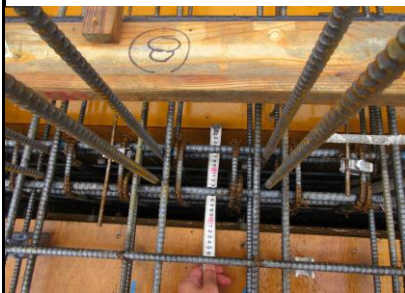
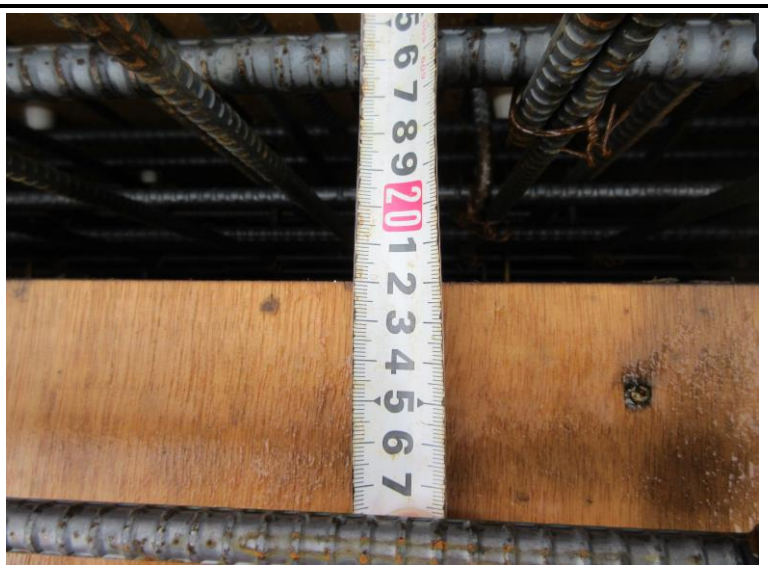
令和5年6月15日	
NO	24
場所	AY 2 通り
部位	3 階床梁 (G 1 B)
梁幅が計画 (施工図) 通り (180mm+20mm+20mm) であることを確認。

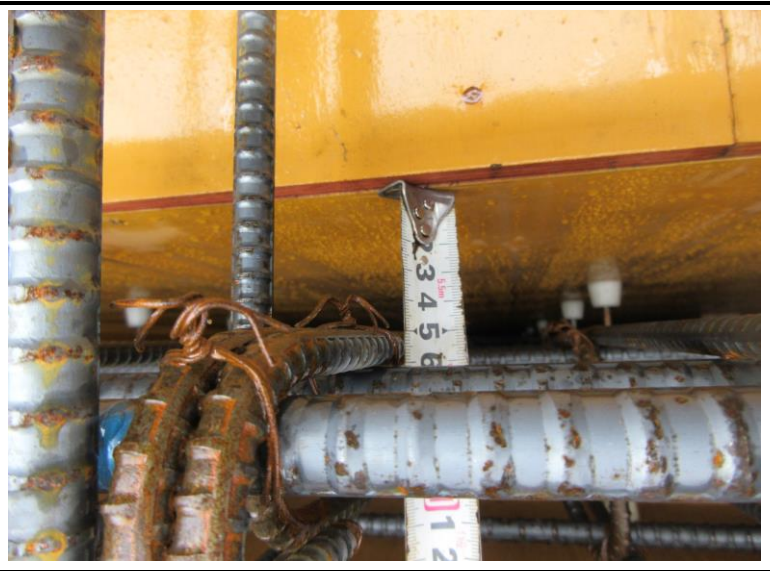
令和5年6月15日	
NO	25
場所	AY 2 通り
部位	3階床梁 (G 1 B)
梁側面の鉄筋かぶり厚さ (30mm以上) が確保されていることを確認。

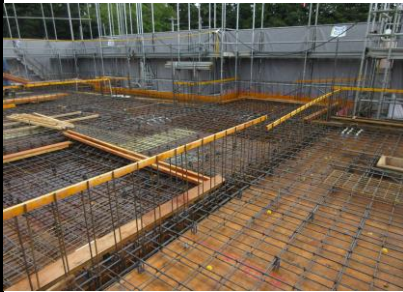
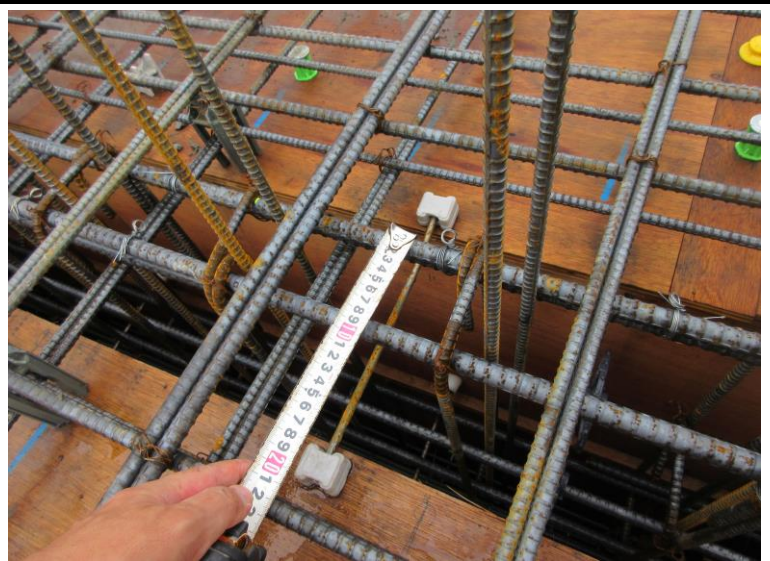
令和5年6月15日	
NO	26
場所	AX 6 通り
部位	3階床梁 (G 0)
計画通りの配筋組であることを確認。 (上下主筋 : 2 - D16)

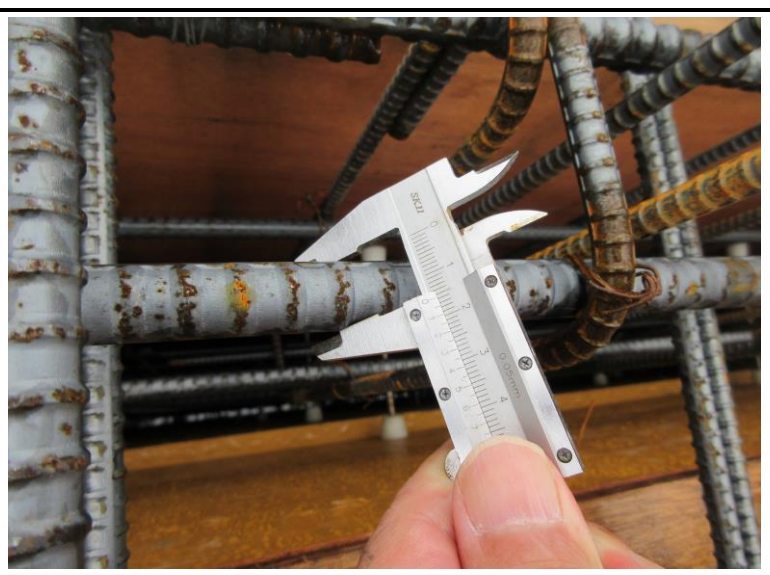
令和5年6月15日	
NO	27
場所	AX 6 通り
部位	3階床梁 (G 0)
同上。

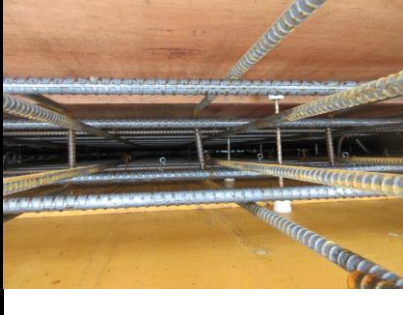
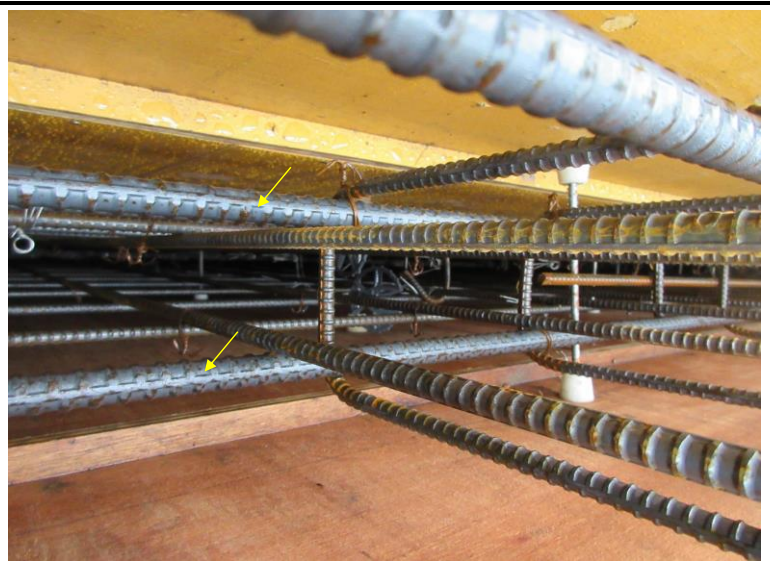
令和5年6月15日	
NO	28
場所	A X 6 通り
部位	3階床梁 (G 0)
同上。

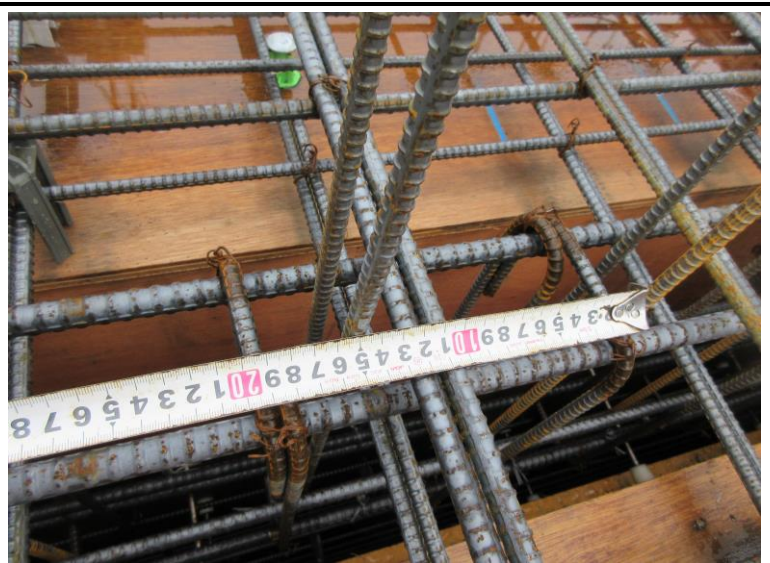
令和5年6月15日	
NO	29
場所	A X 6 通り
部位	3階床梁 (G 0)
計画通りの配筋組であることを確認。 (せん断補強筋 : D10@200mm)

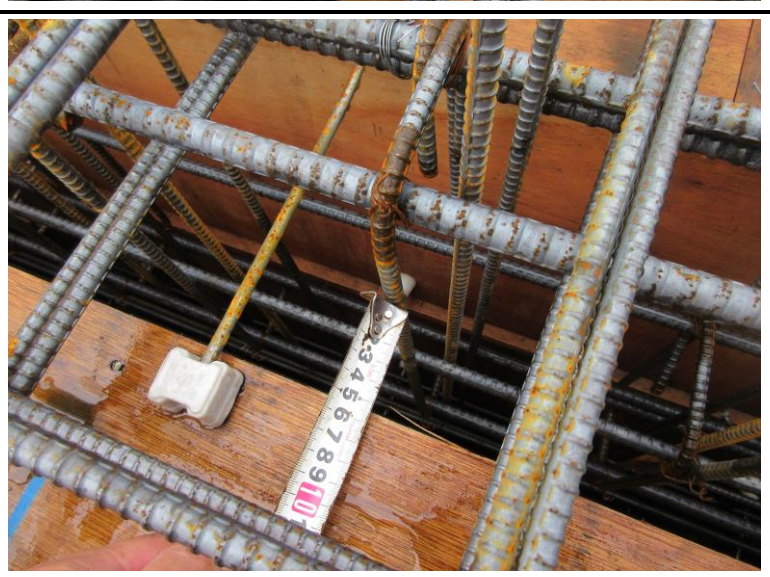
令和5年6月15日	
NO	30
場所	A X 6 通り
部位	3階床梁 (G 0)
スペーサーが適切に設置されていることを確認。また、梁側面の鉄筋かぶり厚さ (30mm以上) が確保される状況であることを確認。
