現況検査により認められる状況の記録

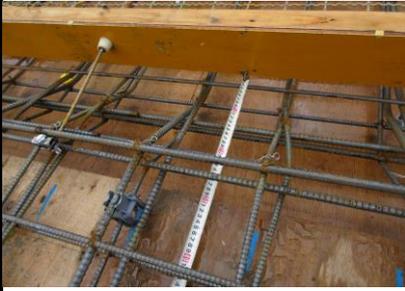
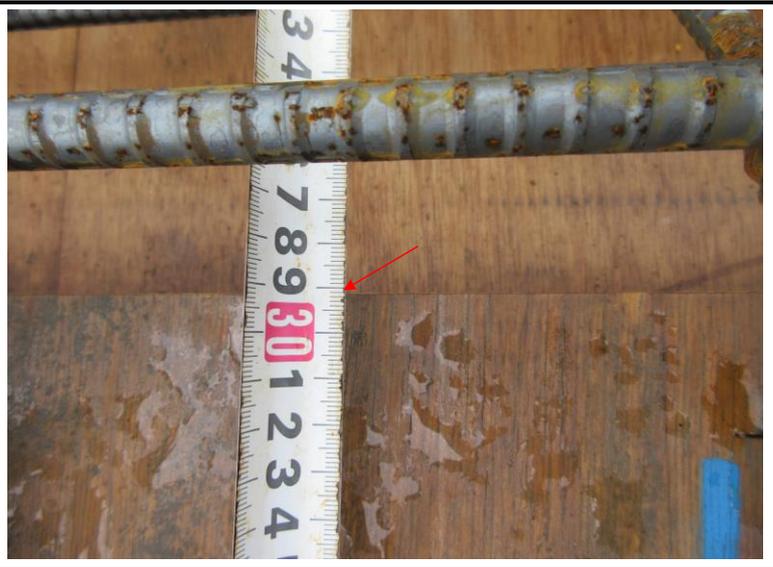
令和5年6月15日	
NO	61
場所	A棟
部位	床スラブ (S3)

段差部の幅が2D (スラブ厚さ×2倍=300mm) に満たない箇所があることを指摘。

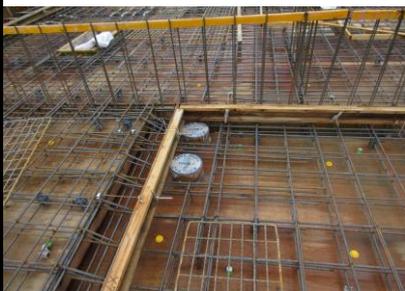
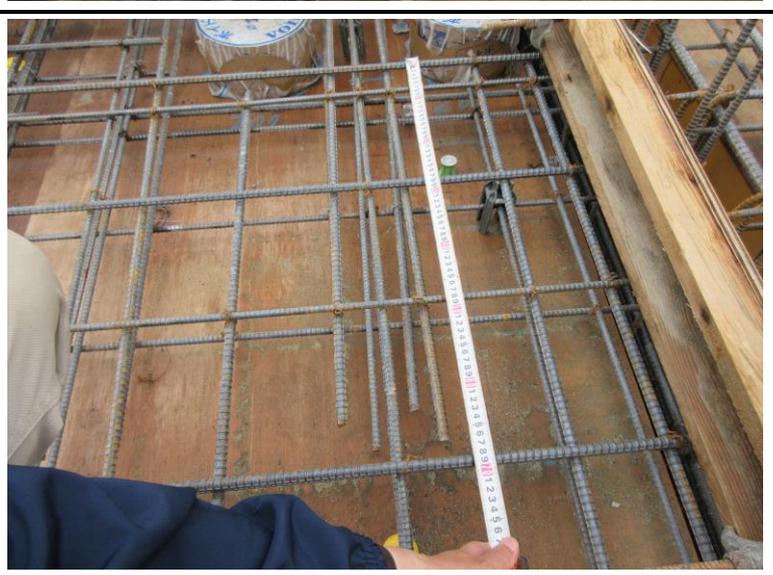
令和5年6月15日	
NO	63
場所	A棟
部位	床スラブ (S3)

スリーブ開口部周りの補強筋が計画 (施工図) 通りに設置されていることを確認。(定着長さ : $L1 = D13 \times 40 = 520\text{mm}$ 以上)

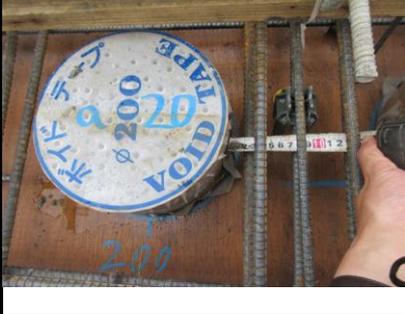
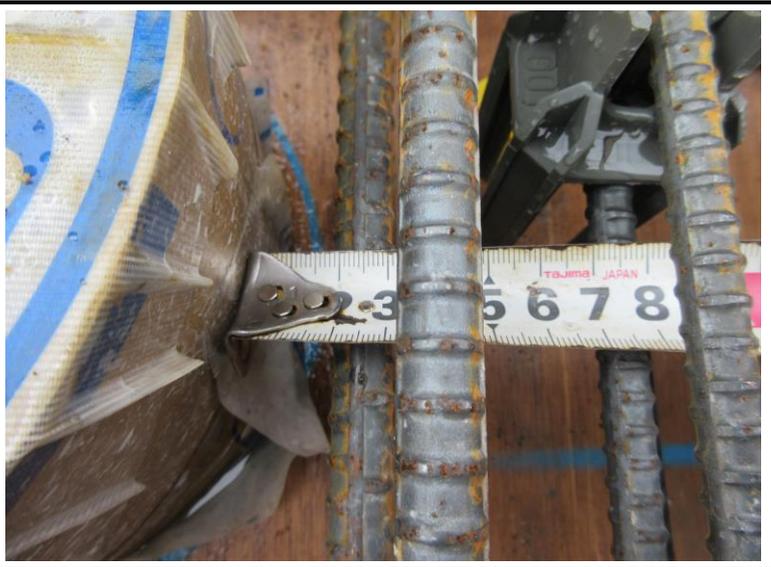
令和5年6月15日	
NO	64
場所	A棟
部位	床スラブ (S3)

スリーブ廻りに鉄筋かぶり厚さ (20mm以上) が不足している箇所があることを指摘。

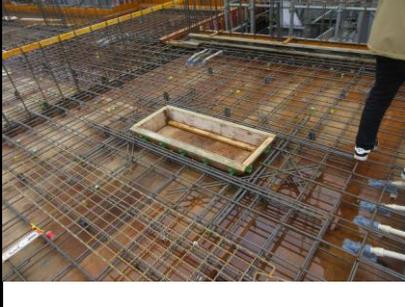
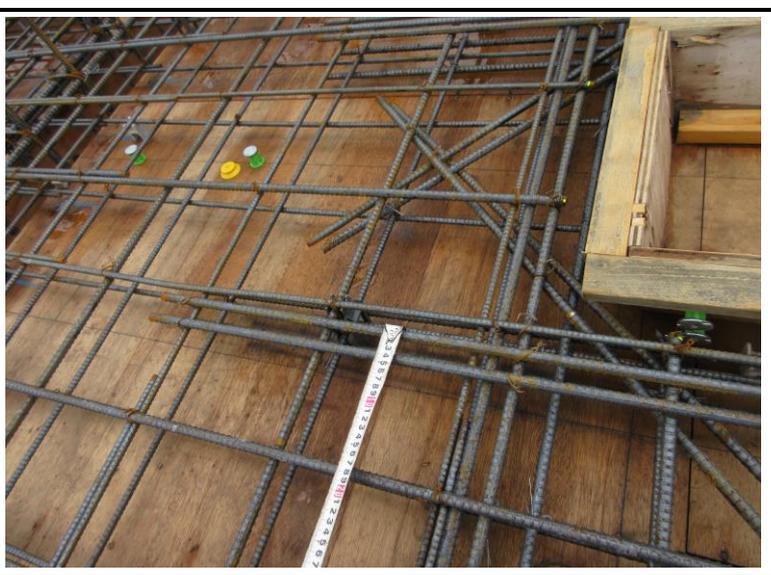
令和5年6月15日	
NO	66
場所	A棟
部位	床スラブ (S3)

ダメ穴開口補強筋が計画 (施工図) 通りに設置されていることを確認。(開口廻りの縦横: 上筋2-D13、下筋2-D13)

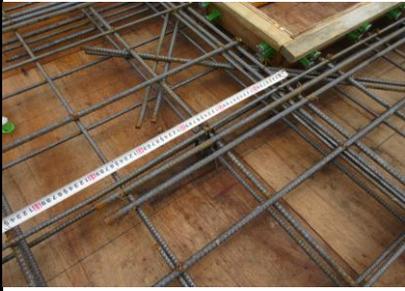
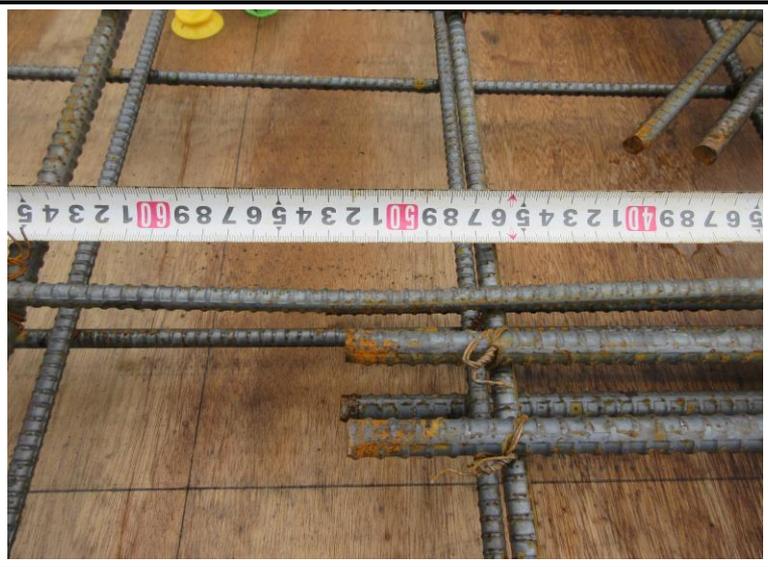
令和5年6月15日	
NO	67
場所	A棟
部位	床スラブ (S3)
同上。余長部の定着長さ (L1 : D13×40 d = 520mm) が確保されていることを確認。

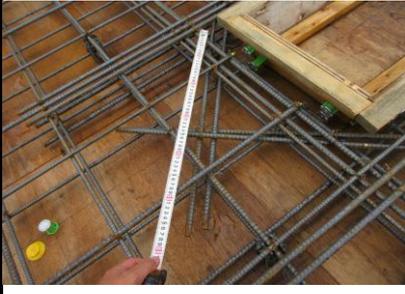
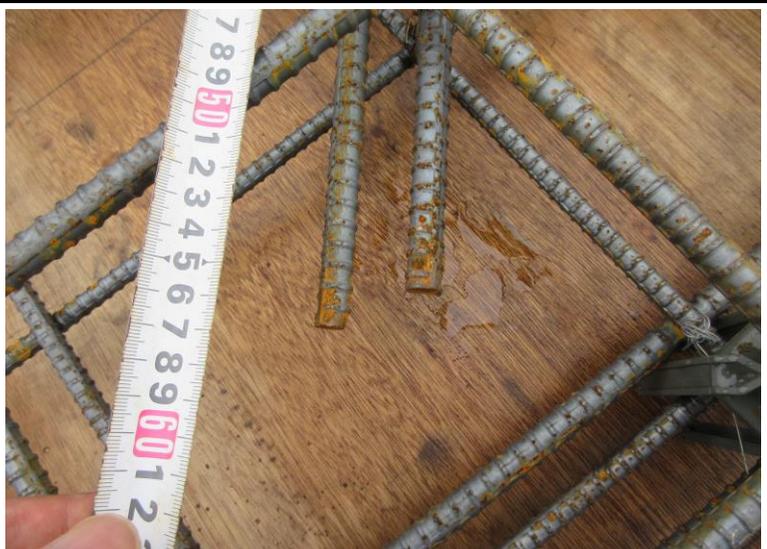
令和5年6月15日	
NO	68
場所	A棟
部位	床スラブ (S3)
同上。(開口廻りの斜筋: 上筋1-D13、下筋1-D13) また、余長部の定着長さ (L1 : D13×40 d = 520mm) が確保されていることを確認。

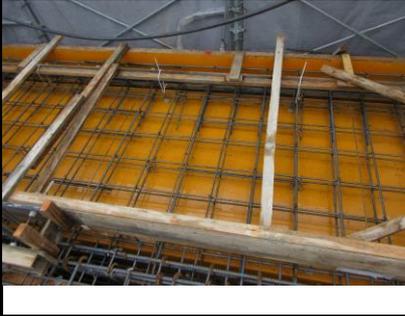
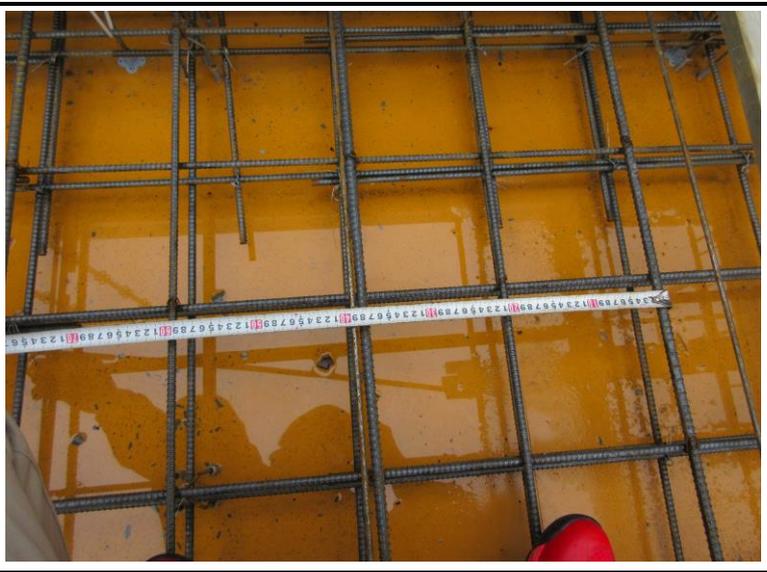
令和5年6月15日	
NO	69
場所	A棟 (バルコニー)
部位	キャンティスラブ (CS1)
計画通りの配筋組であることを確認。上端主筋D10・D13@200mmチドリ

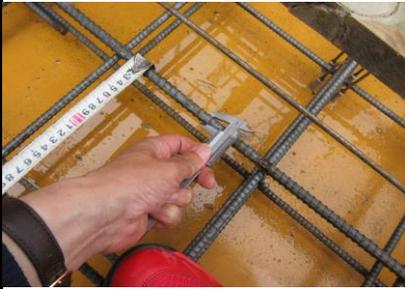
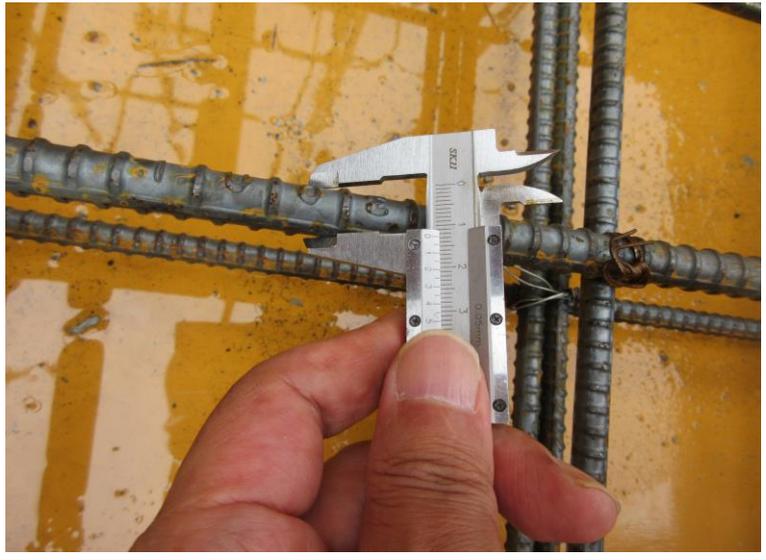
令和5年6月15日	
NO	70
場所	A棟 (バルコニー)
部位	キャンテイスラブ (CS1)
同上。

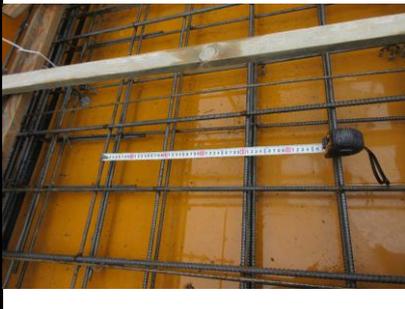
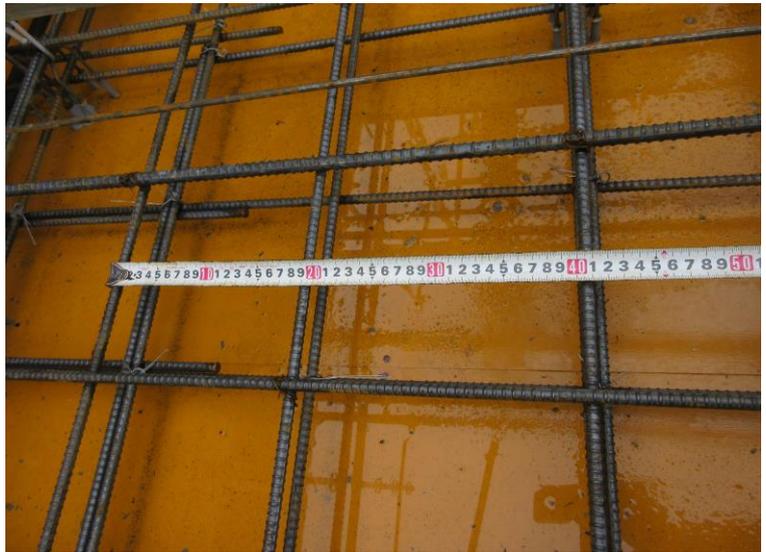
令和5年6月15日	
NO	71
場所	A棟 (バルコニー)
部位	キャンテイスラブ (CS1)
同上。

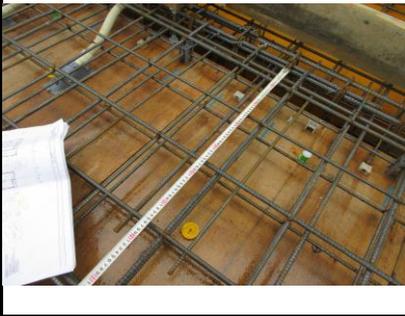
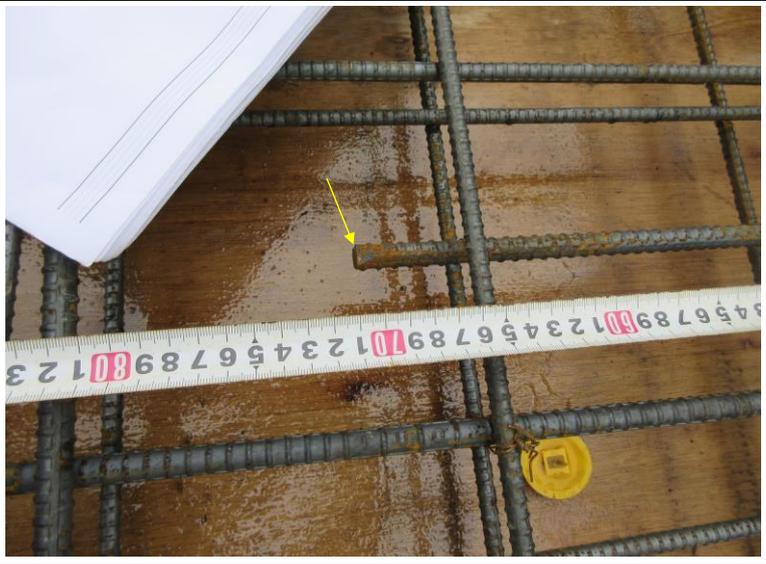
令和5年6月15日	
NO	72
場所	A棟 (バルコニー)
部位	キャンテイスラブ (CS1)
上端主筋の定着長さ (梁面内面より500mm以上) が計画 (施工図) 通りに確保されていることを確認。

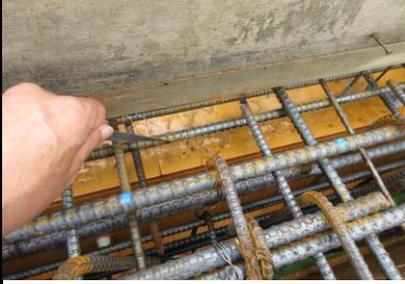
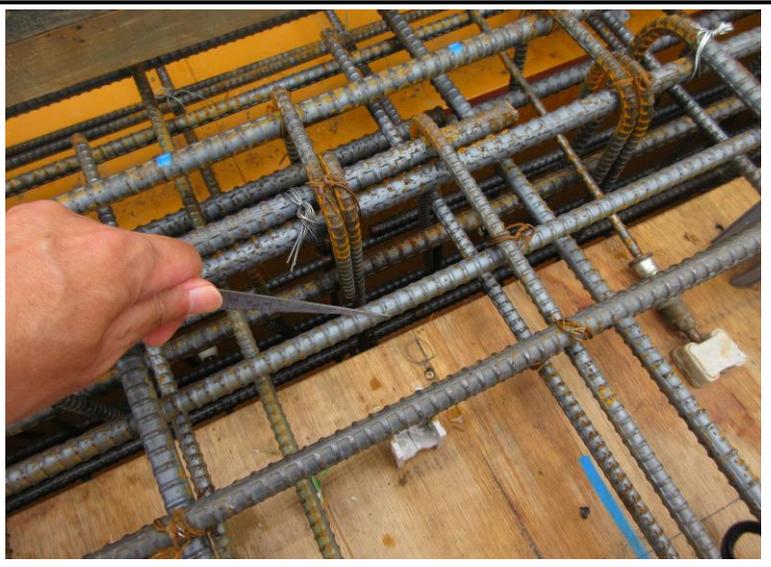
令和5年6月15日	
NO	73
場所	A棟 (バルコニー)
部位	キャンティスラブ (CS1)
段差部の補強筋 (D13×2箇所) が計画通りに設置されていることを確認。

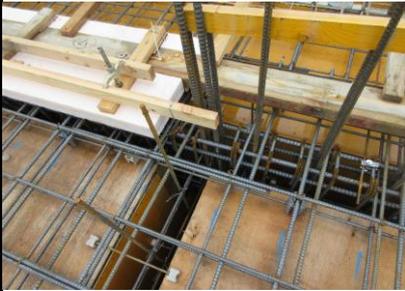
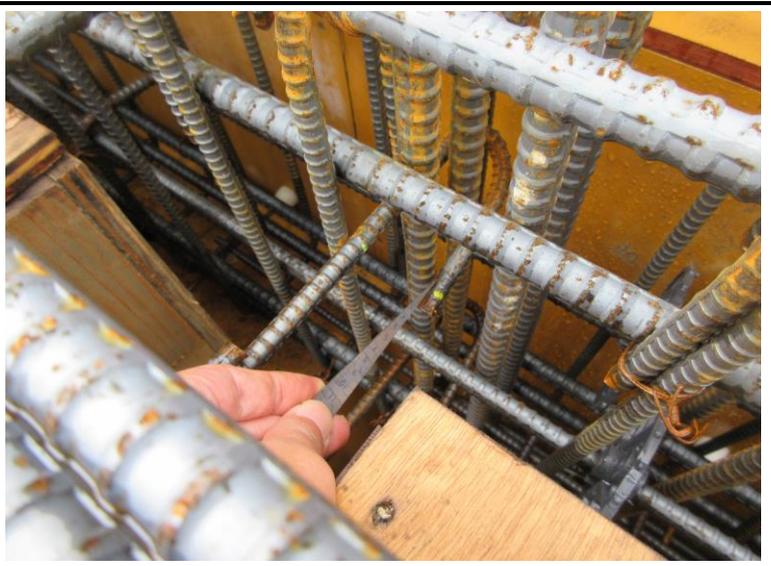
令和5年6月15日	
NO	74
場所	A棟
部位	雑壁 (W15)
梁の落とし込み設置後に雑壁 (W15) 端部の定着が行われていることを確認。

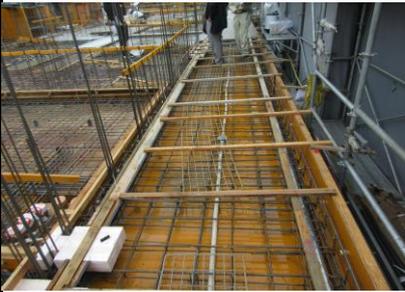
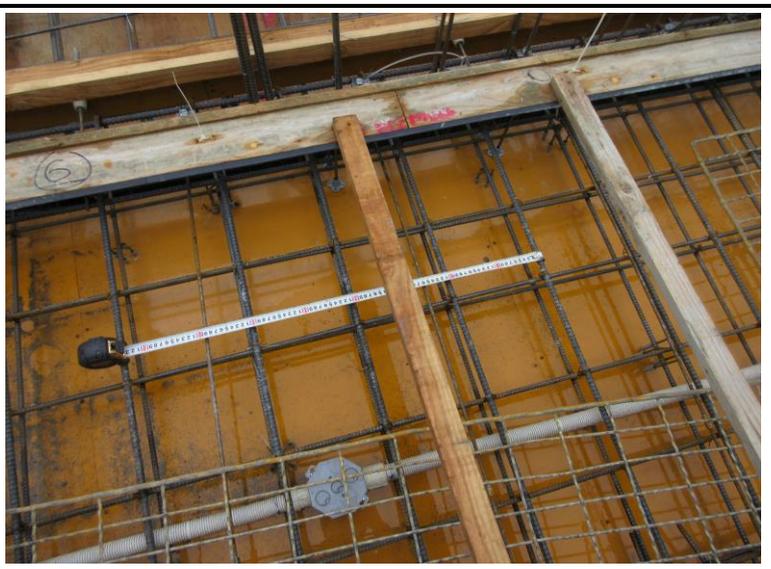
令和5年6月15日	
NO	75
場所	A棟
部位	外部廊下 (CS2)
計画通りの配筋組であることを確認。上端主筋 (短辺方向) D13@200mm

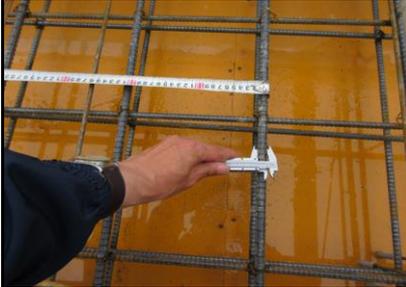
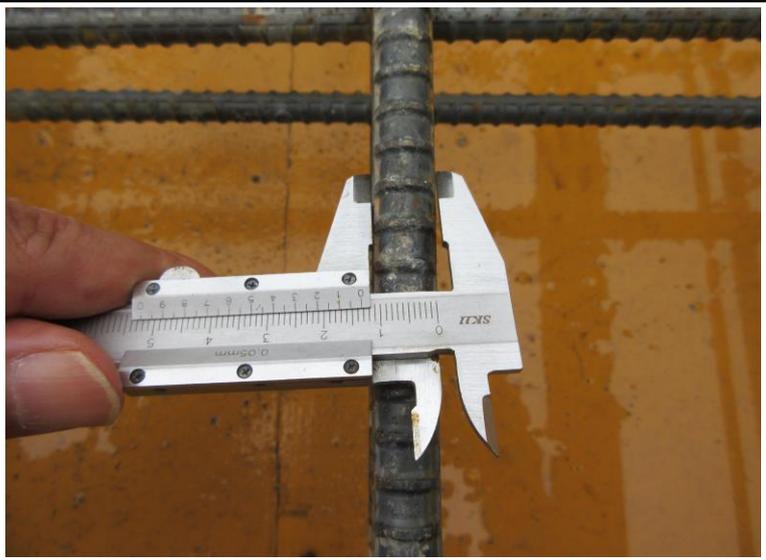
令和5年6月15日	
NO	76
場所	A棟
部位	外部廊下 (CS 2)
同上。

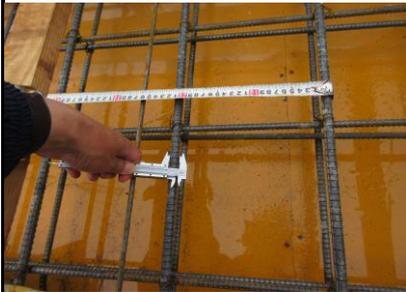
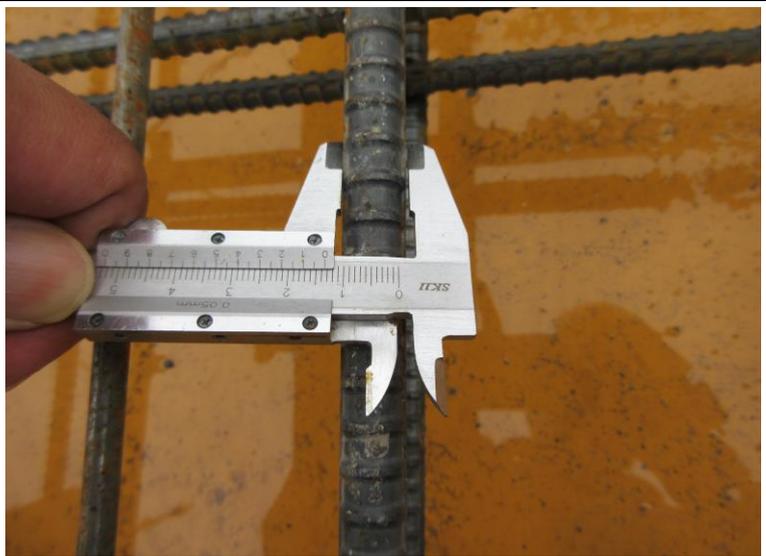
令和5年6月15日	
NO	77
場所	A棟
部位	外部廊下 (CS 2)
同上。

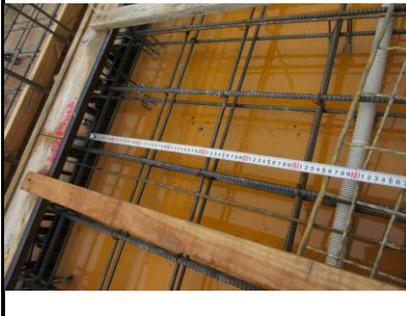
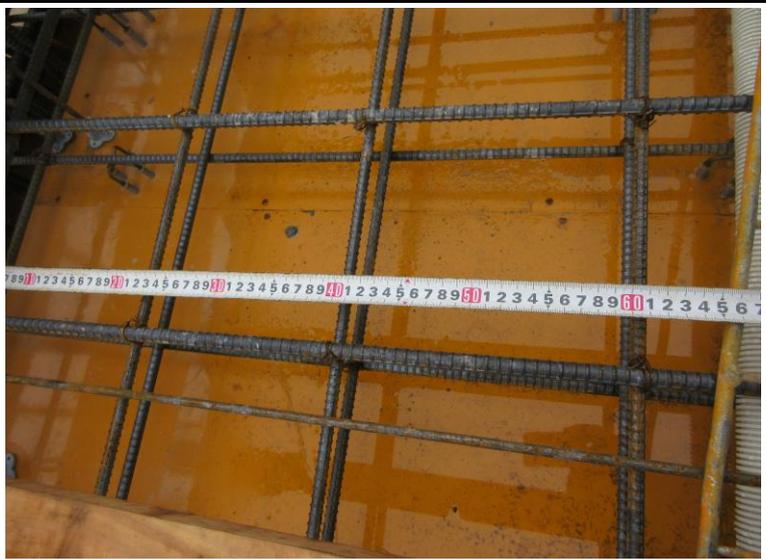
令和5年6月15日	
NO	78
場所	A棟
部位	外部廊下 (CS 2)
計画通りの配筋組であることを確認。配力筋 (長辺方向) D10@200mm

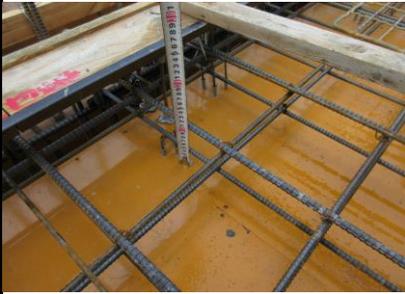
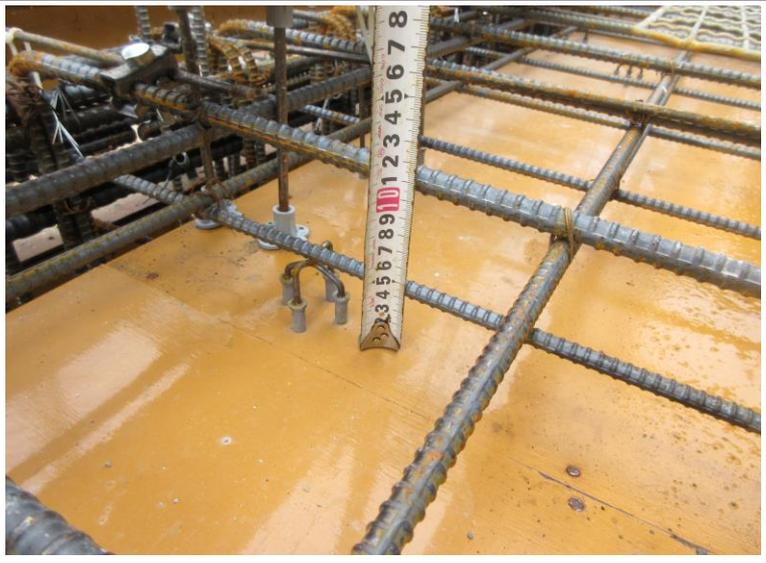
令和5年6月15日	
NO	79
場所	A棟
部位	外部廊下 (CS2)
スラブ上下面の鉄筋かぶり厚さ (20mm以上) が確保されるようスペーサーが設置されていることを確認。

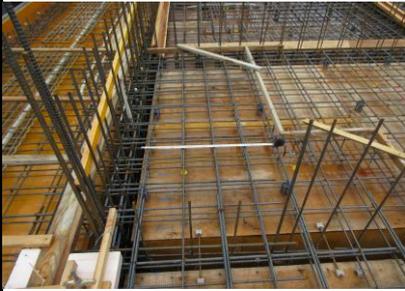
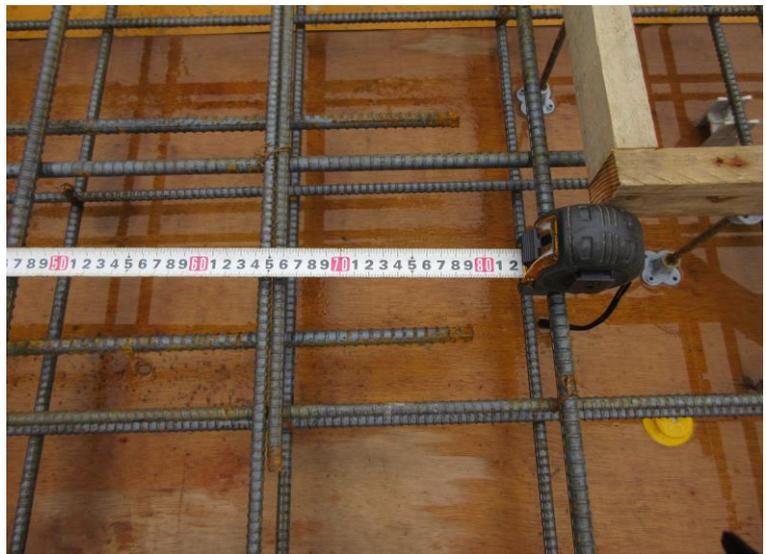
令和5年6月15日	
NO	80
場所	A棟
部位	外部廊下 (CS2)
上端主筋の定着長さ (梁面内面より500mm以上) が計画 (施工図) 通りに確保されていることを確認。

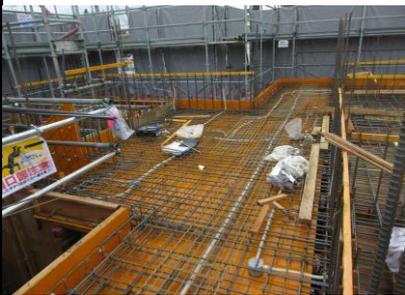
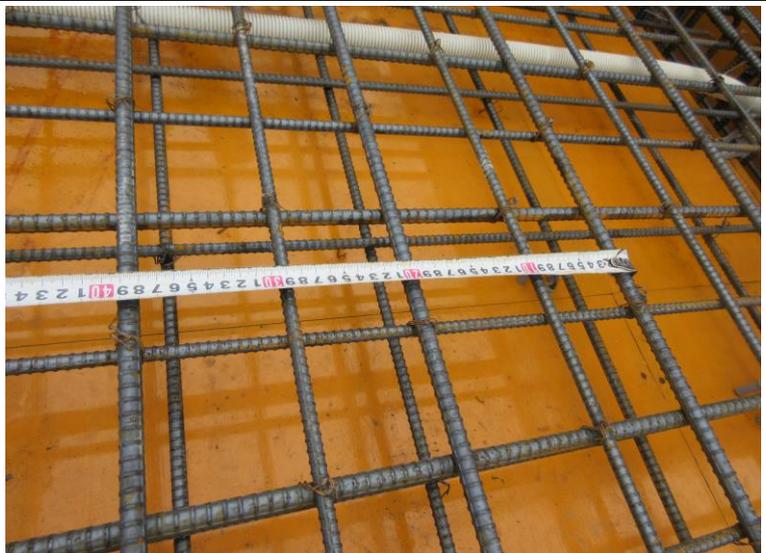
令和5年6月15日	
NO	81
場所	A棟
部位	外部廊下 (S5)
計画通りの配筋組であることを確認。上端筋：D10・D13@100mm (縦横共)

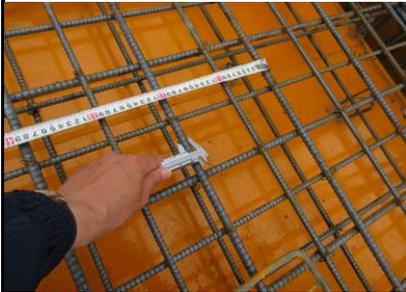
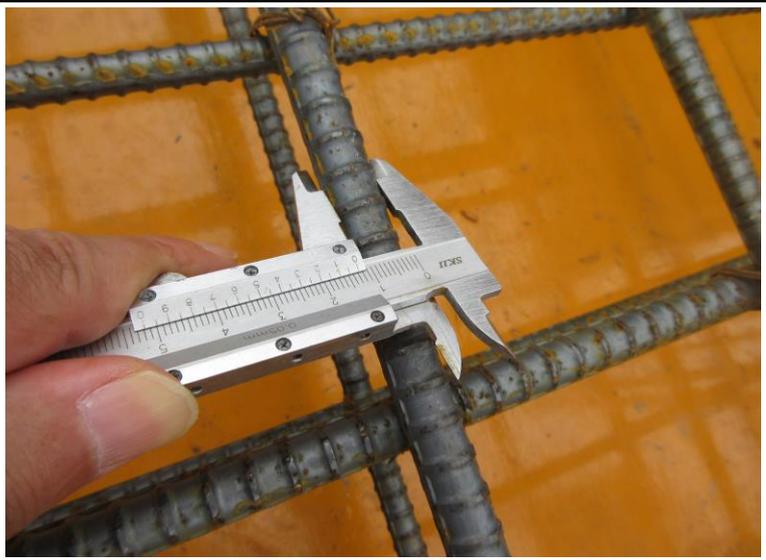
令和5年6月15日	
NO	82
場所	A棟
部位	外部廊下 (S5)
同上。

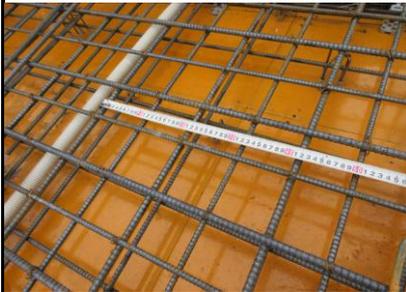
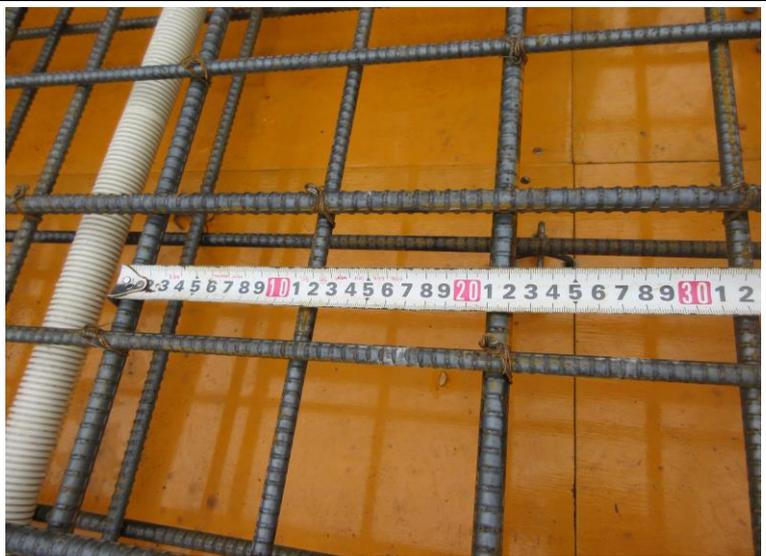
令和5年6月15日	
NO	83
場所	A棟
部位	外部廊下 (S5)
同上。

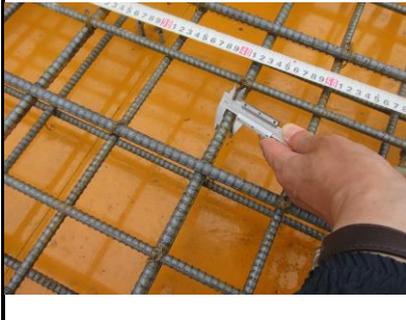
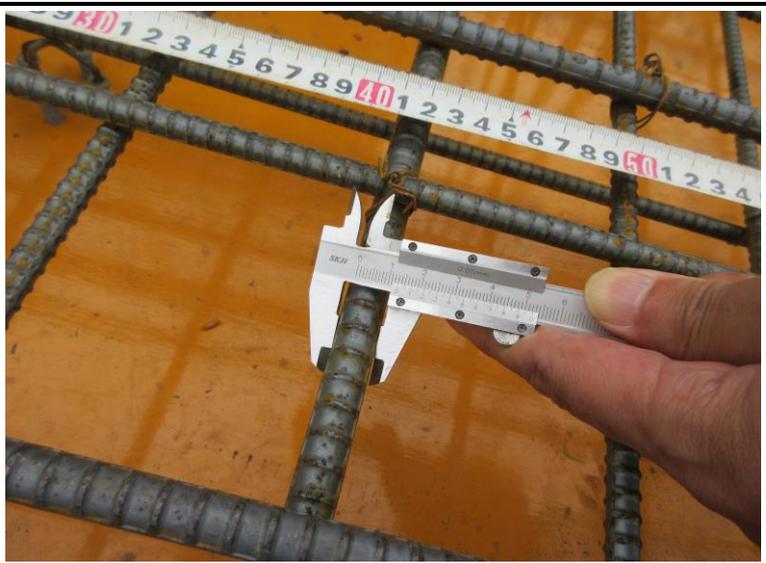
令和5年6月15日	
NO	84
場所	A棟
部位	外部廊下 (S5)
同上。

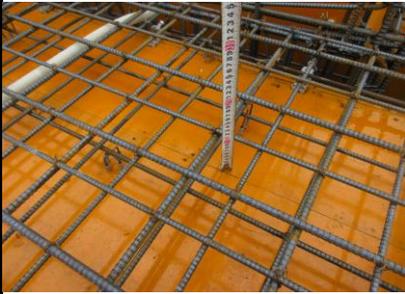
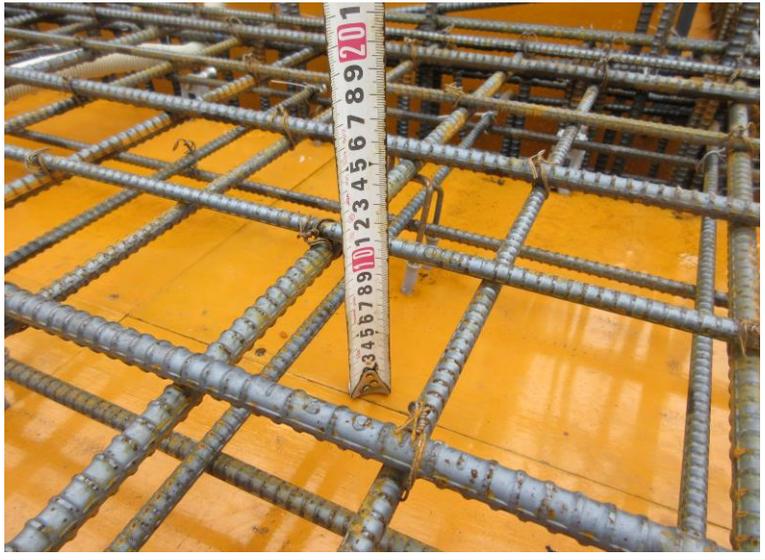
令和5年6月15日	
NO	85
場所	A棟
部位	外部廊下 (S5)
スラブ上下面の鉄筋かぶり厚さ (20mm以上) が確保されるようスペーサーが設置されていることを確認。

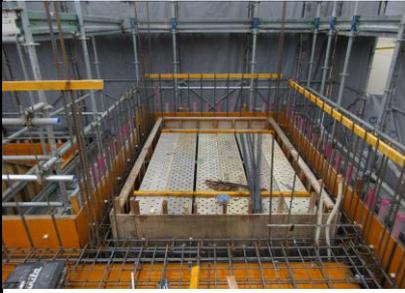
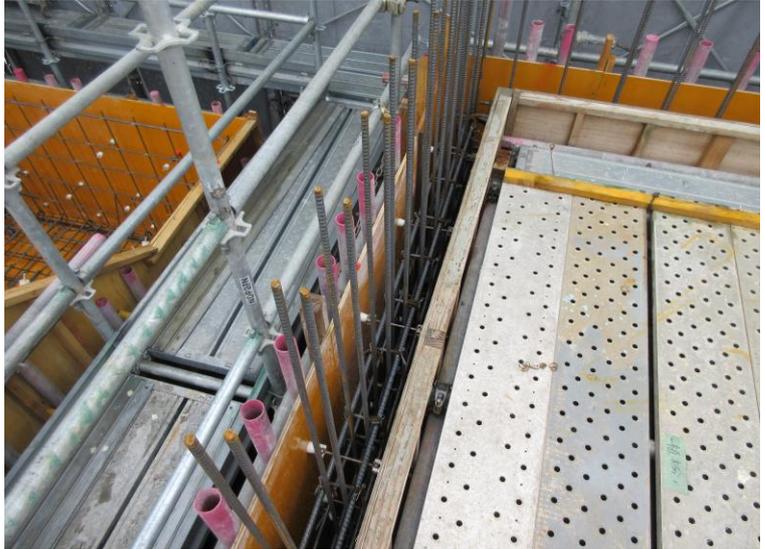
令和5年6月15日	
NO	86
場所	A棟 (EVシャフト)
部位	梁 (G0)
EVシャフト周囲を構成する梁 (G0) の施工状況。

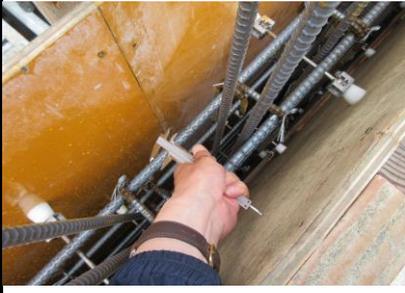
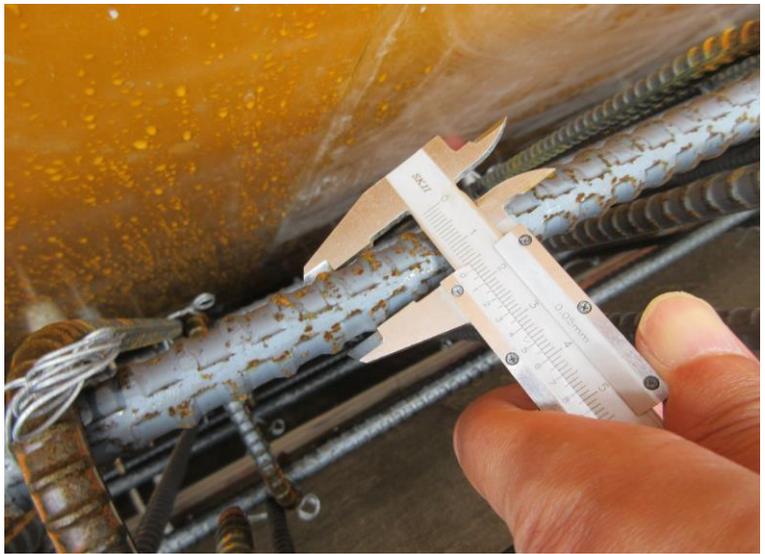
令和5年6月15日	
NO	87
場所	A棟 (EVシャフト)
部位	梁 (G0)
計画通りの配筋組であることを確認。(上下主筋: 2-D16)

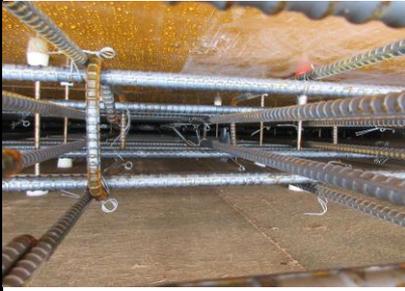
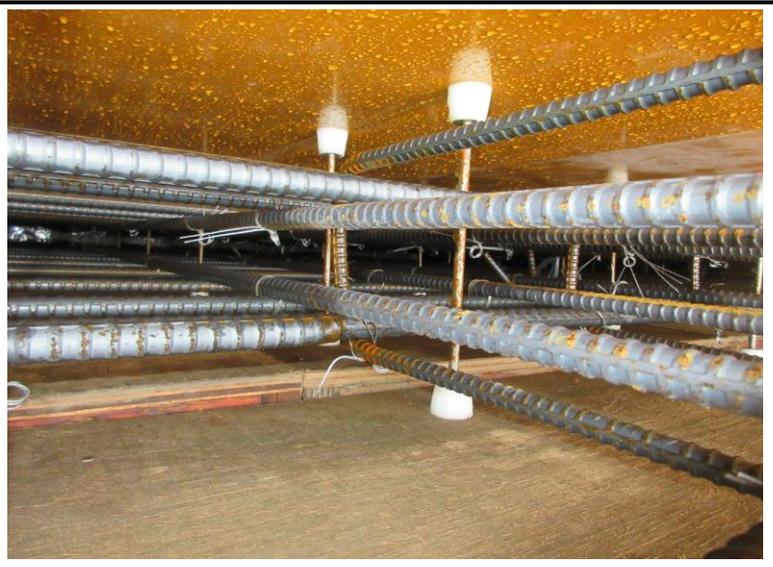
令和5年6月15日	
NO	88
場所	A棟 (EVシャフト)
部位	梁 (G0)
同上。

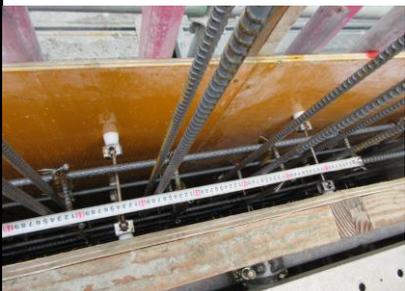
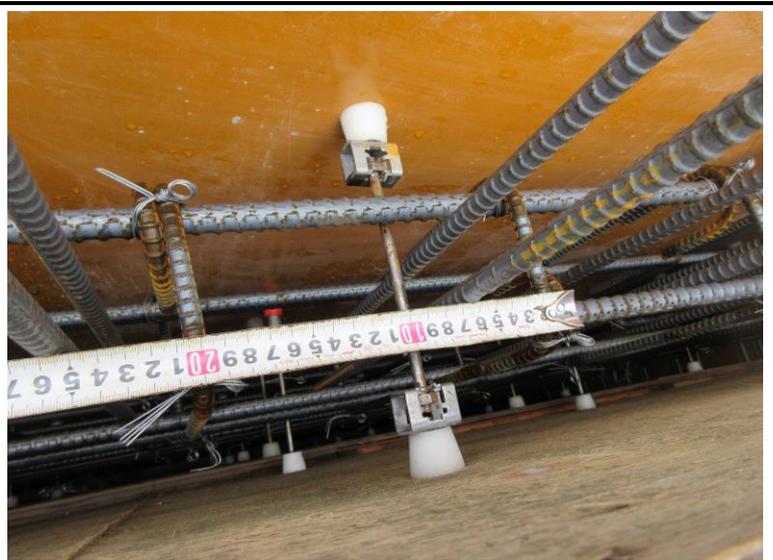
令和5年6月15日	
NO	89
場所	A棟 (EVシャフト)
部位	梁 (G0)
計画通りの配筋組であることを確認。(せん断補強筋: D10@200mm)

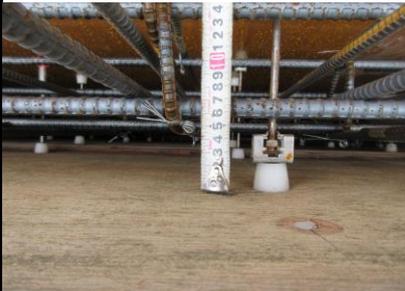
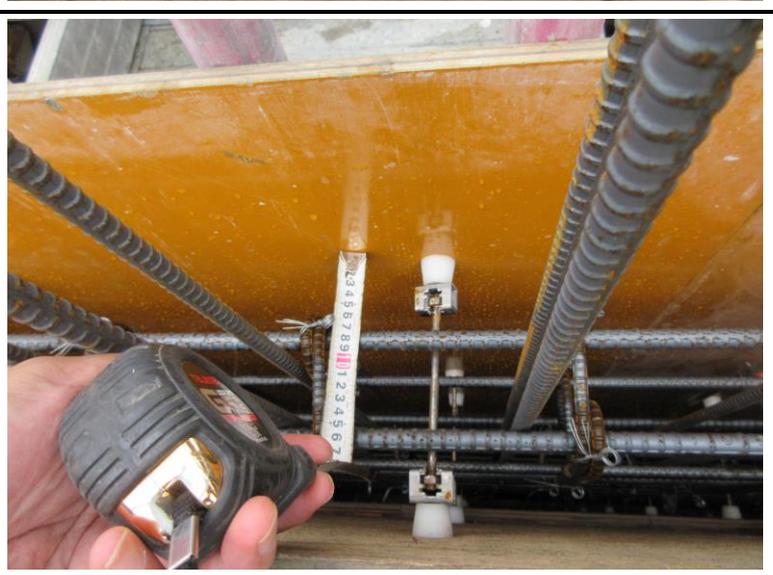
令和5年6月15日	
NO	90
場所	A棟 (EVシャフト)
部位	梁 (G0)
梁側面の鉄筋かぶり厚さ (30mm以上) が確保される状況であることを確認。
