現況検査により認められる状況の記録

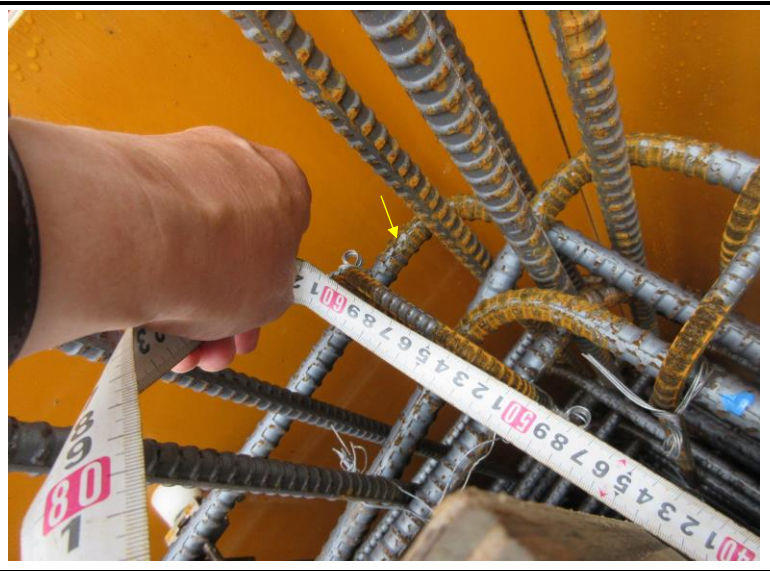
令和5年6月15日	
NO	91
場所	A棟 (EVシャフト)
部位	梁 (G.0)
梁主筋の定着長さ (L2 : D16×35=560mm) が確保されていることを確認。

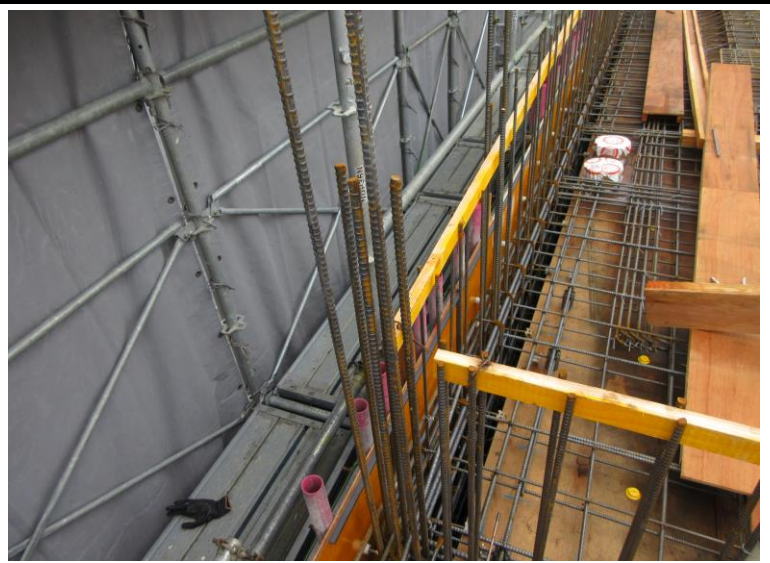
令和5年6月16日	
NO	92
場所	A棟
部位	壁端部補強筋
壁端部 (交差部) 補強筋が計画通りに設置されていることを確認。

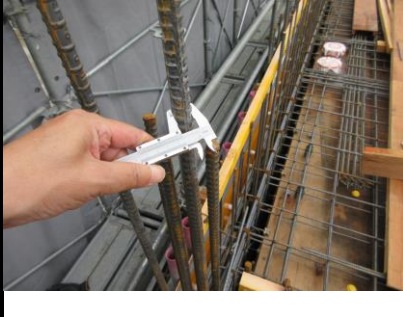
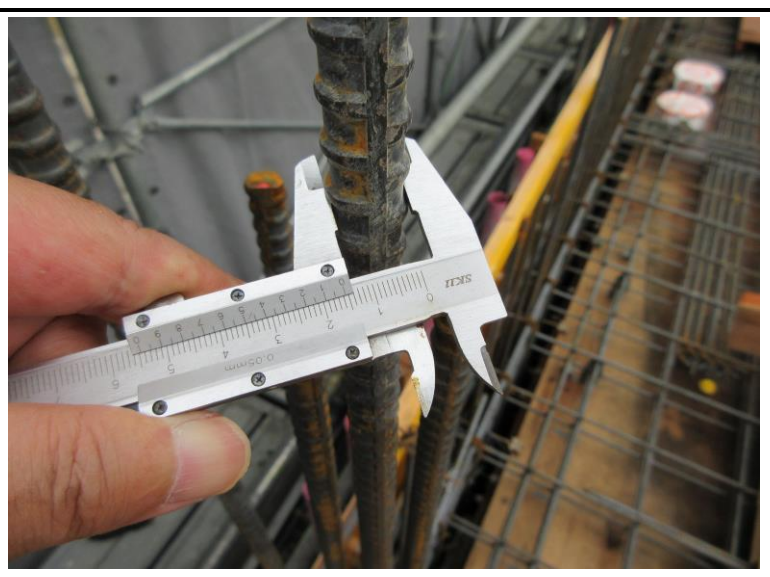
令和5年6月16日	
NO	93
場所	A棟
部位	壁端部補強筋
壁端部 (交差部) 補強筋の設置状況を全数確認済。

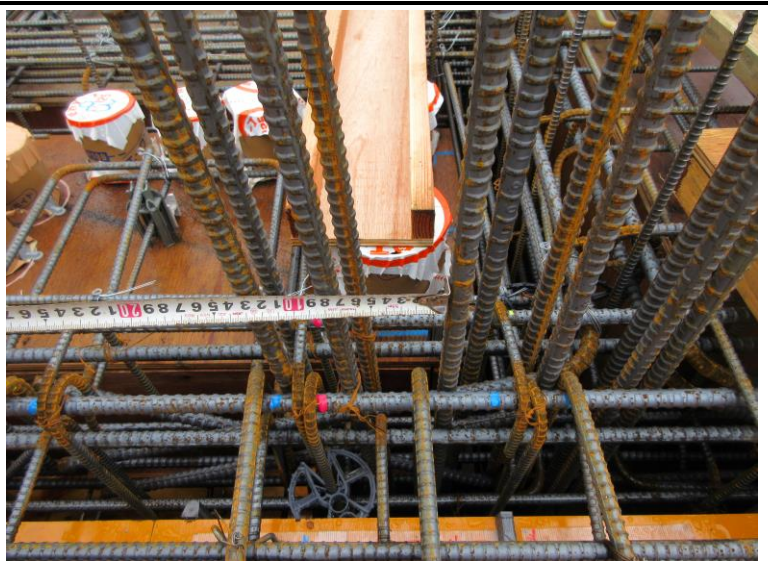
令和5年6月16日	
NO	94
場所	A棟
部位	壁端部補強筋

MBへの横引きドレイン配管の設置スペースが整備されていない箇所があることを指摘。

上記指摘に関しては、その場にて是正が行われたことを確認済。(不要鉄筋の整備などの実施)

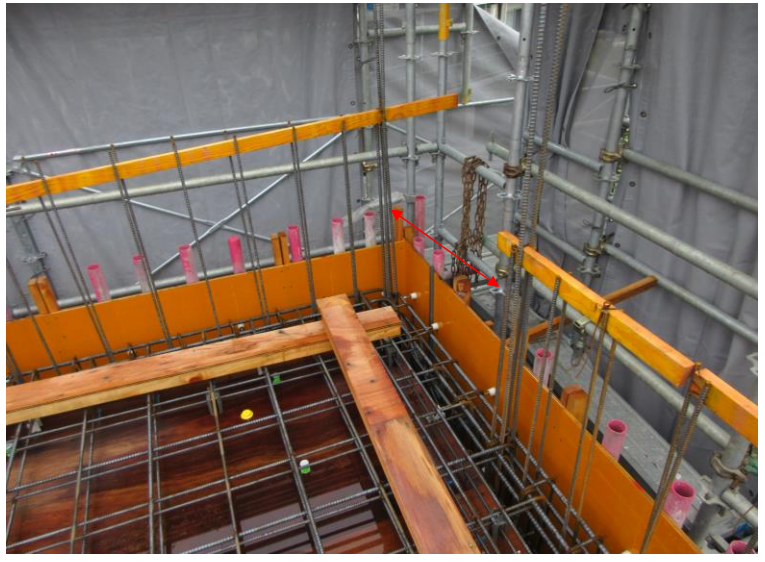
令和5年6月16日	
NO	97
場所	A棟
部位	壁立上がり筋

AX6通りに壁立上がり筋の設置が欠落している箇所があることを指摘。

上記指摘に関しては、その場にて是正が行われたことを確認済。

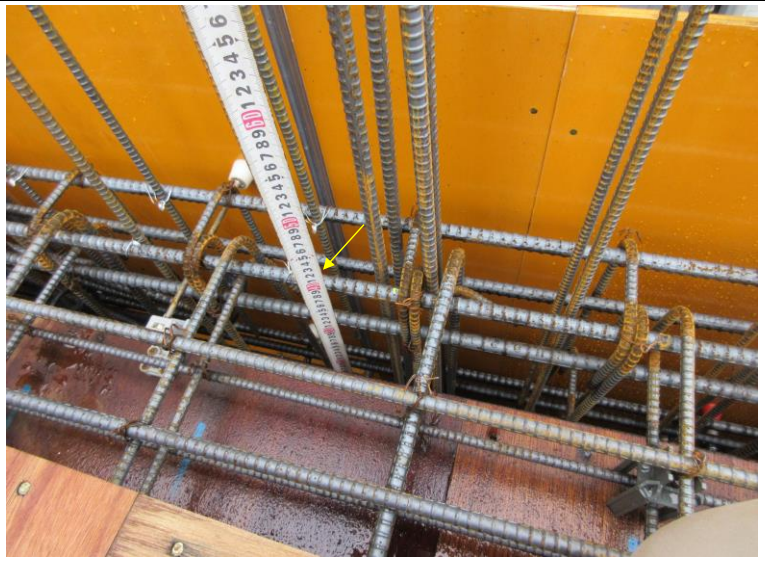
令和5年6月16日	
NO	99
場所	A棟
部位	壁立上がり筋

壁立上がり筋の梁内定着長さ (L2 : D10×35=350mm) が十分に確保されていることを確認。

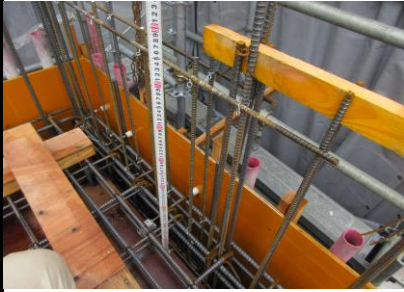
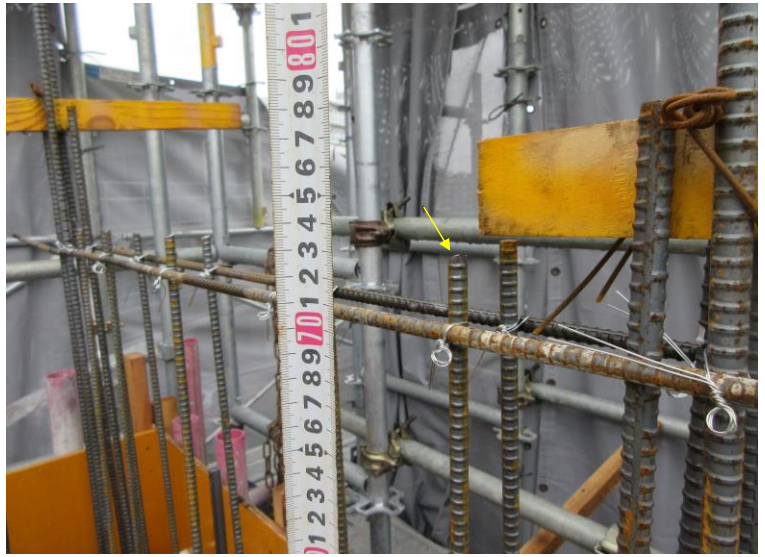
令和5年6月16日	
NO	100
場所	A棟
部位	壁立上がり筋
壁立上がり筋の上部定着長さが確保されていることを確認。(L1: 400mm+スラブ厚さ: 150mm+FL高さ: 120mm=670mm以上)

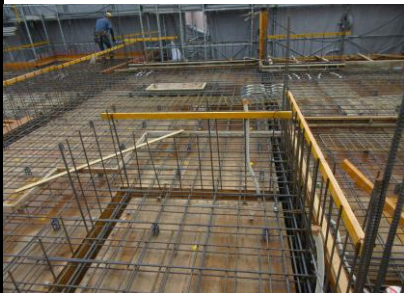
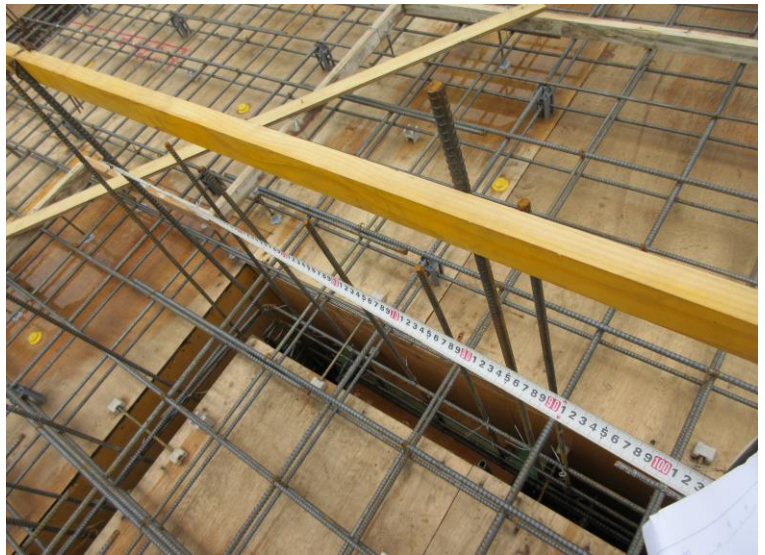
令和5年6月16日	
NO	101
場所	A棟
部位	雑壁 (W15)
W15壁の設置位置が適切となっていない(施工未済)となっている箇所があることを指摘。

令和5年6月16日	
NO	102
場所	A棟
部位	雑壁 (W15)
上記指摘に関しては、その場にて是正が行われたことを確認済。

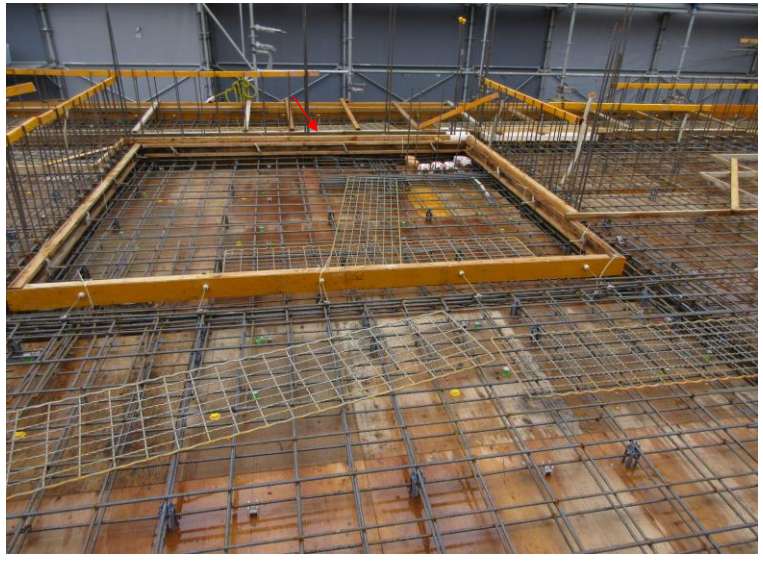
令和5年6月16日	
NO	103
場所	A棟
部位	雑壁 (W12)
MB部分の壁 (W12) に施工が未済となっている箇所があることを指摘。

令和5年6月16日	
NO	104
場所	A棟
部位	雑壁 (W12)
上記指摘に関しては、その場にて是正が行われたことを確認済。

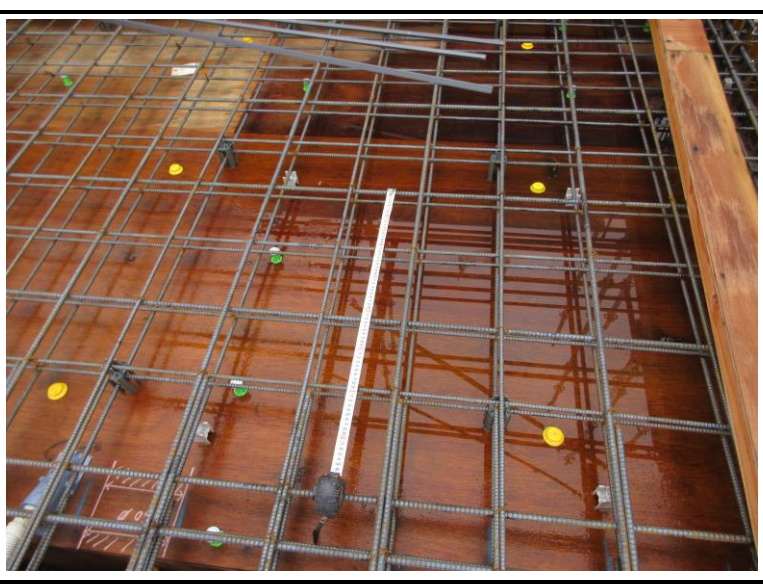
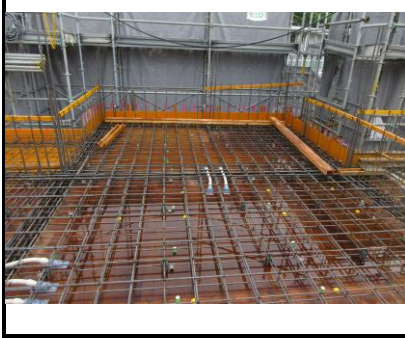
令和5年6月16日	
NO	105
場所	A棟
部位	床スラブ (S3)
片持ち梁に面するスラブは、打合せ内容の通り S1 から S3 に変更 (剛性等の向上) されていることを確認。

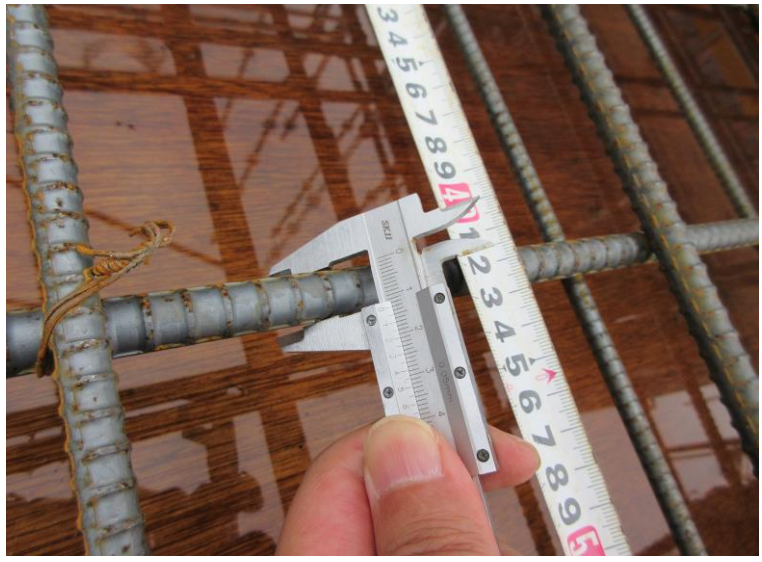
令和5年6月16日	
NO	106
場所	A棟
部位	床スラブ (S3)
同上。計画通りの配筋組であることを確認。上端筋D10・D13@200mmチドリ (縦横共)

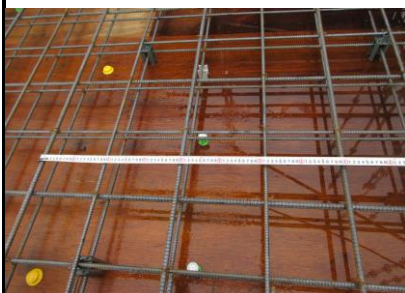
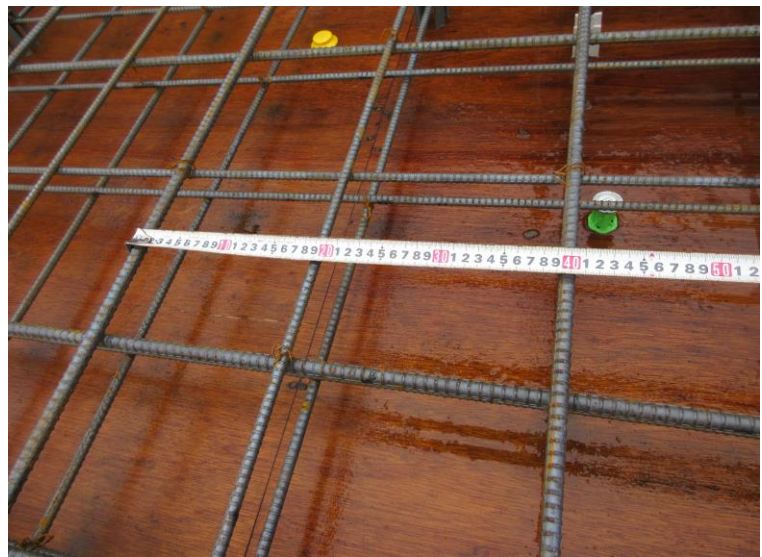
令和5年6月16日	
NO	107
場所	A棟
部位	床スラブ (S3)
同上。

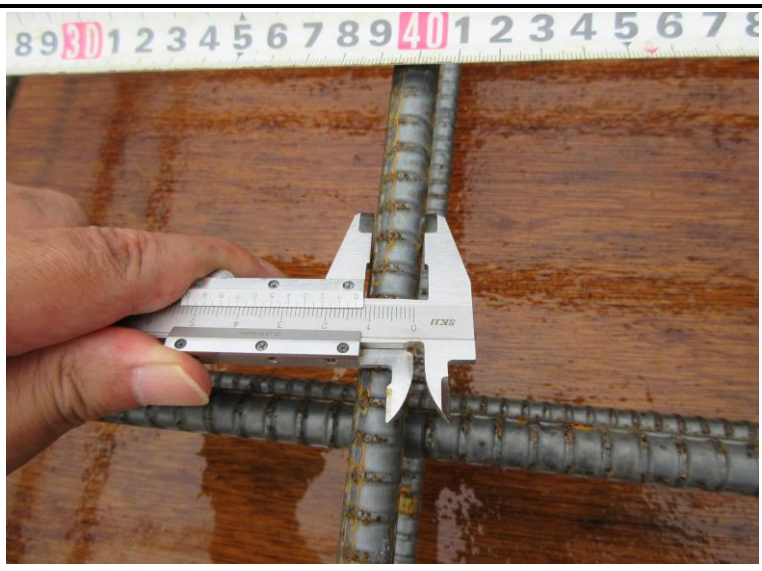
令和5年6月16日	
NO	108
場所	A棟
部位	床スラブ (S3)
同上。
