現況検査により認められる状況の記録

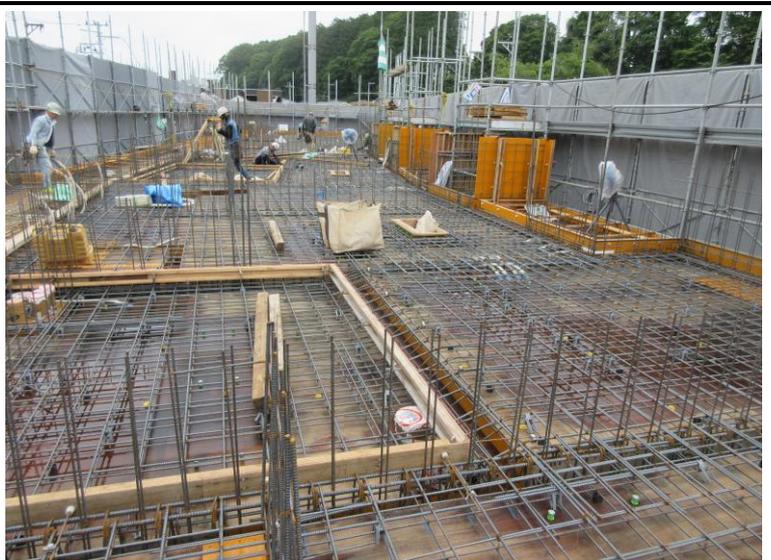
令和5年6月12日	
NO	2
場所	B棟
部位	3階床スラブ面

B棟の3階床スラブ面などの配筋組施工状況。

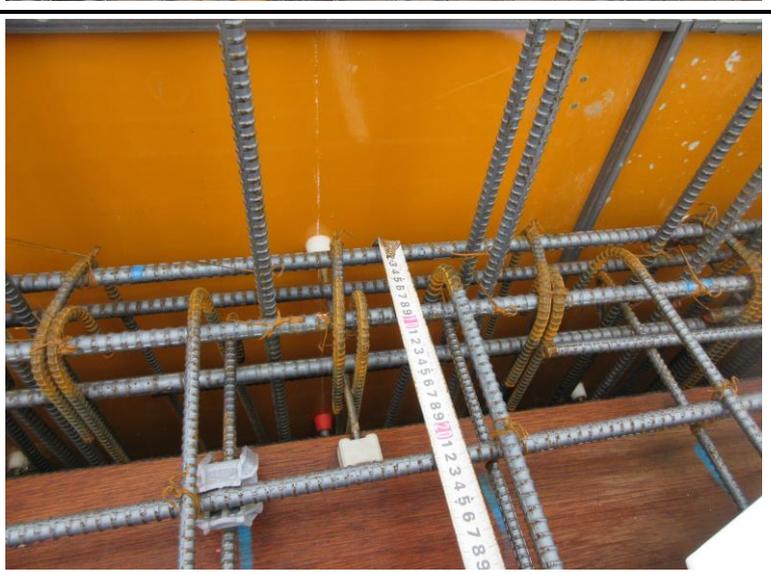
令和5年6月12日	
NO	3
場所	B X 6 通り
部位	3階床梁 (G 1)

計画通りの配筋組であることを確認。
(上下主筋 : 2/2 - D16)

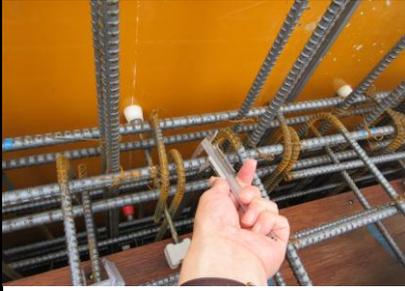
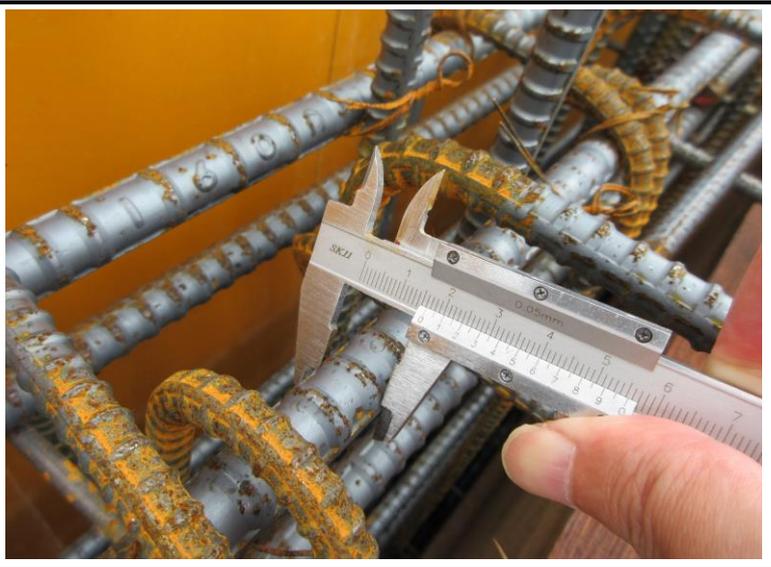
令和5年6月12日	
NO	4
場所	B X 6 通り
部位	3階床梁 (G 1)
同上。

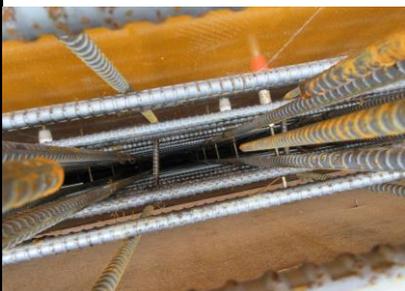
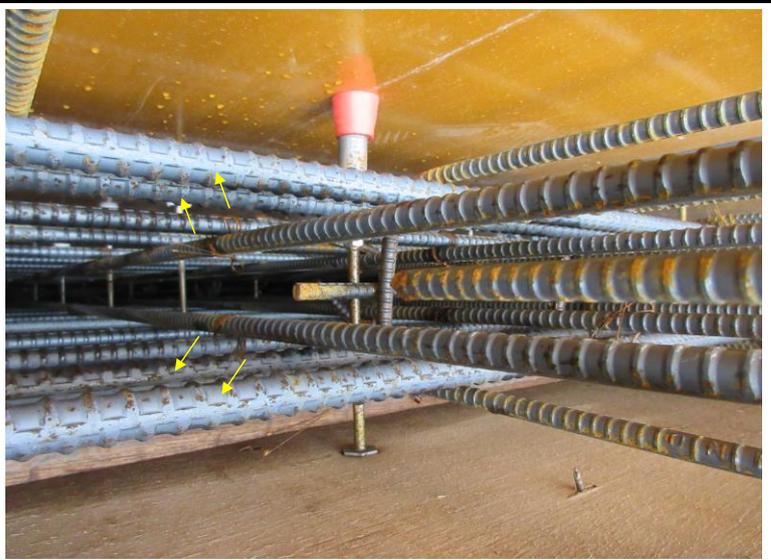
令和5年6月12日	
NO	5
場所	B X 6 通り
部位	3階床梁 (G 1)
同上。

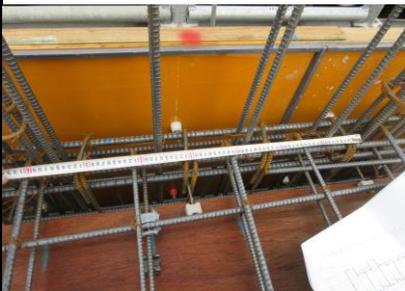
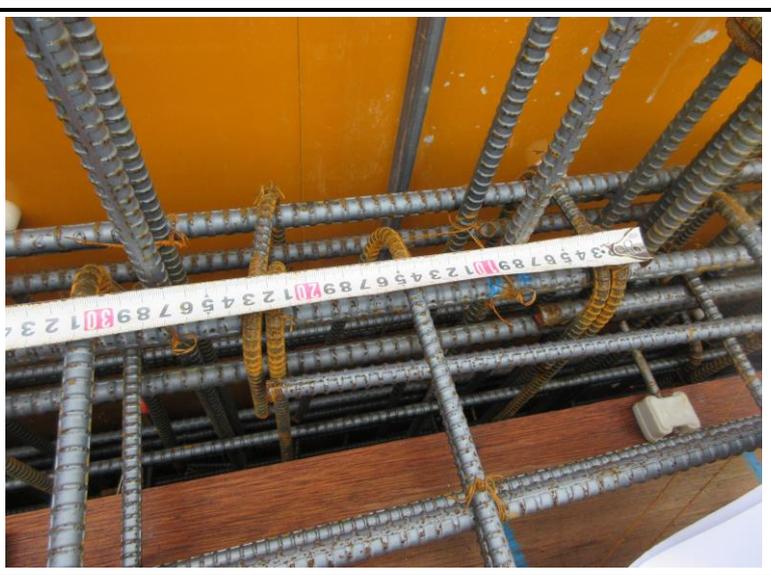
令和5年6月12日	
NO	6
場所	B X 6 通り
部位	3階床梁 (G 1)
計画通りの配筋組であることを確認。 (せん断補強筋：D10@200mm)

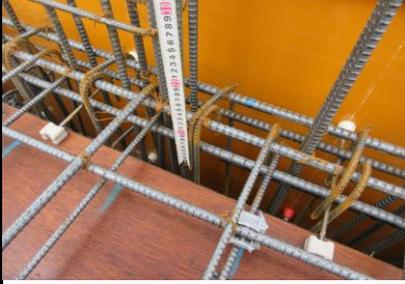
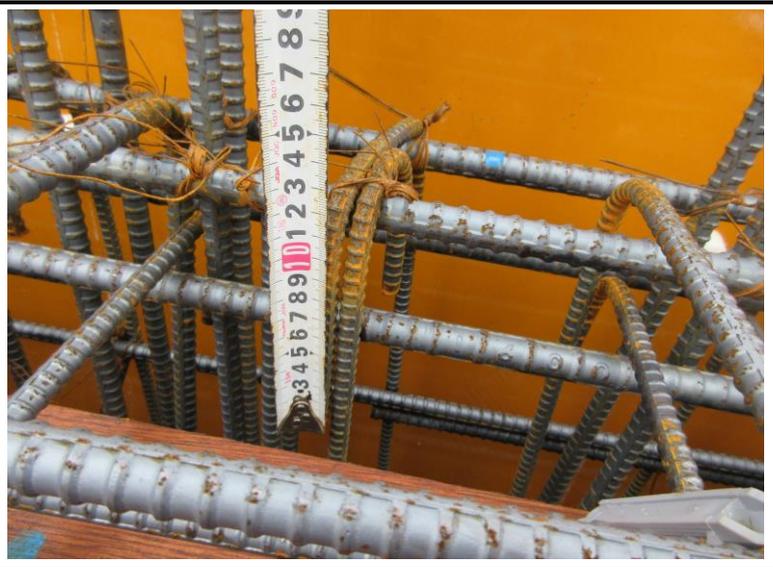
令和5年6月12日	
NO	7
場所	B X 6 通り
部位	3階床梁 (G 1)
同上。せん断補強筋フック部の余長 (90° フック : $D10 \times 8d = 80\text{mm}$ 以上) が確保されていることを確認。

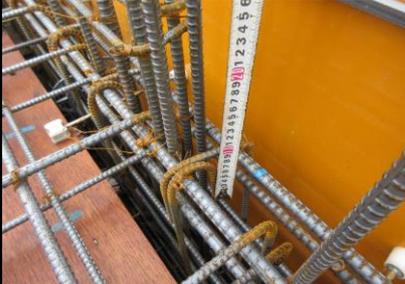
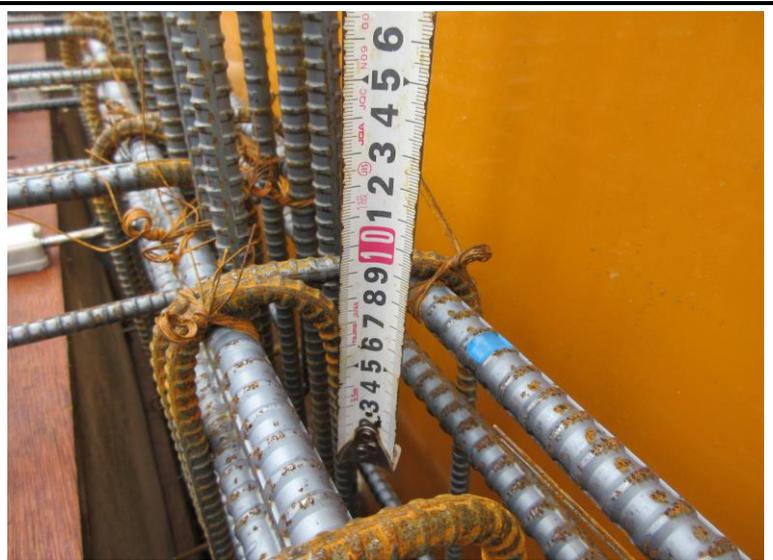
令和5年6月12日	
NO	8
場所	B X 6 通り
部位	3階床梁 (G 1)
同上。せん断補強筋フック部の余長 (180° フック : $D10 \times 4d = 40\text{mm}$ 以上) が確保されていることを確認。

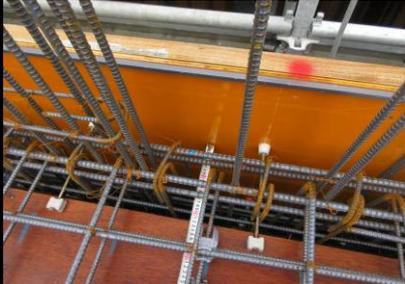
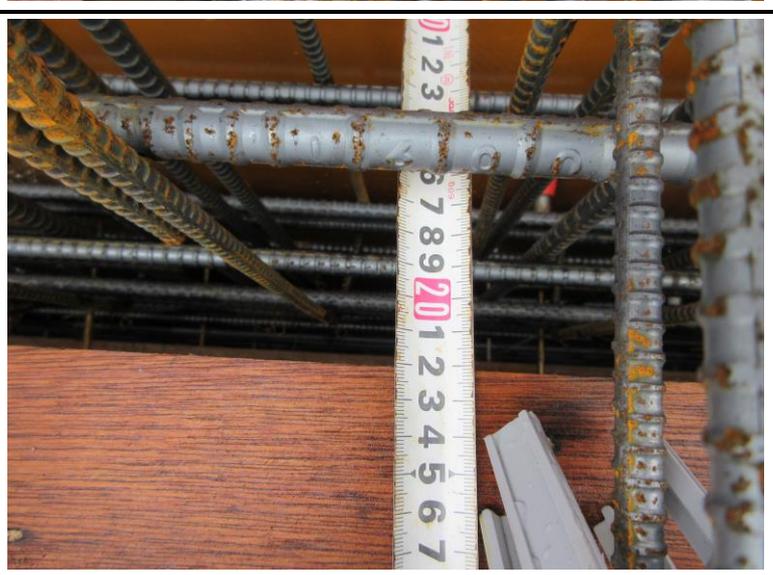
令和5年6月12日	
NO	9
場所	B X 6 通り
部位	3階床梁 (G 1)
梁幅が計画 (施工図) 通り (180mm+20mm+20mm) であることを確認。

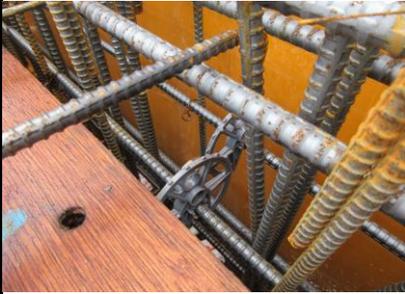
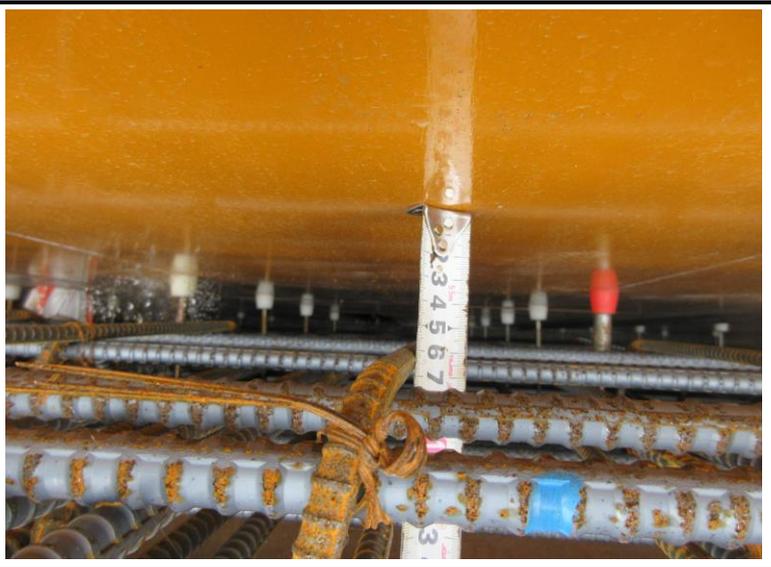
令和5年6月12日	
NO	10
場所	B X 6 通り
部位	3階床梁 (G 1)
スペーサーが適切に設置されていることを確認。また、梁側面の鉄筋かぶり厚さ (30mm以上) が確保される状況であることを確認。

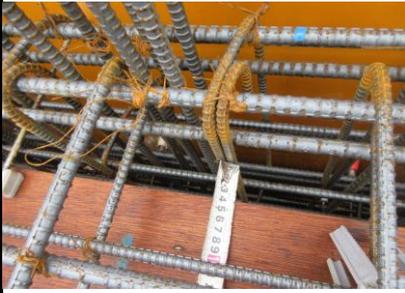
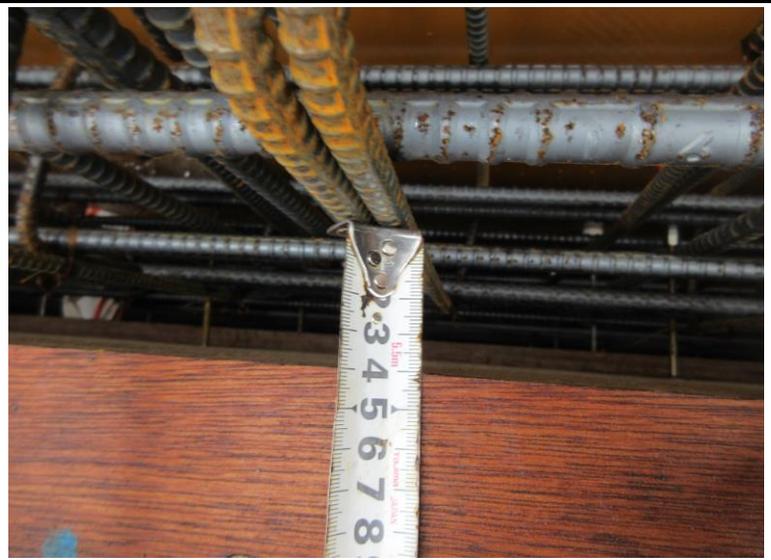
令和5年6月12日	
NO	11
場所	B X 6 通り
部位	3階床梁 (G 1)
同上。

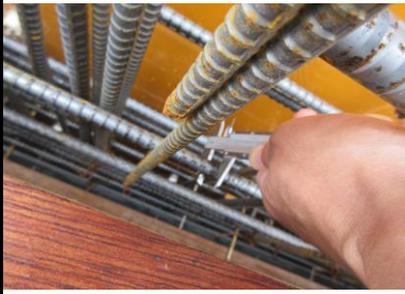
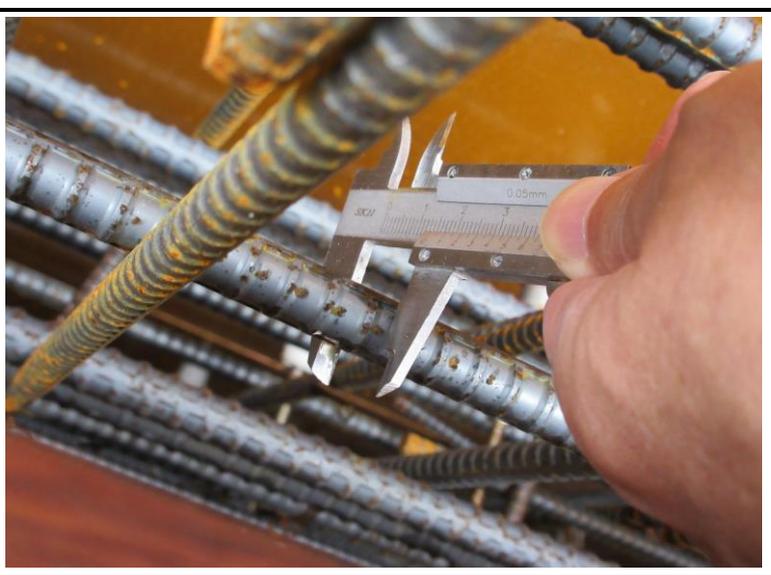
令和5年6月12日	
NO	12
場所	B X 6 通り
部位	3階床梁 (G 1)
計画通りの配筋組であることを確認。 (腹筋 : 2 - D13)

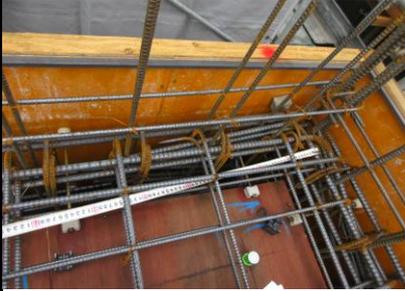
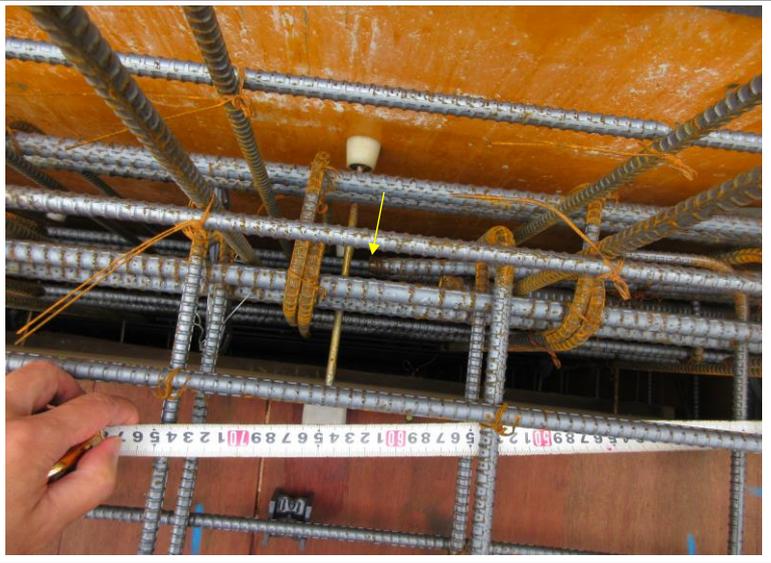
令和5年6月12日	
NO	13
場所	B X 6 通り
部位	3階床梁 (G 1)
BY 9 通り (G 1 梁) への定着長さ (L2 : D16×35=560mm) が確保されていることを確認。

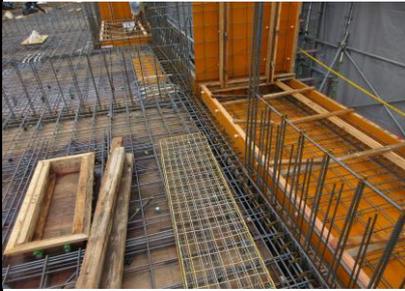
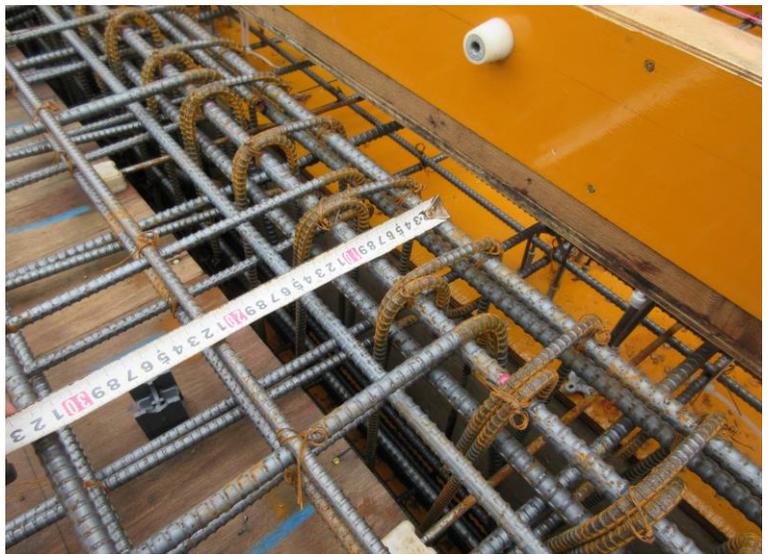
令和5年6月12日	
NO	14
場所	BY 8 通り
部位	3階床梁 (G 1 B)
計画通りの配筋組であることを確認。 (上下主筋 : 2/2 - D16)

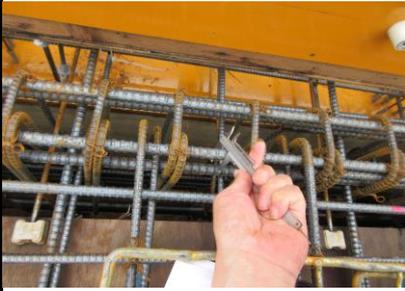
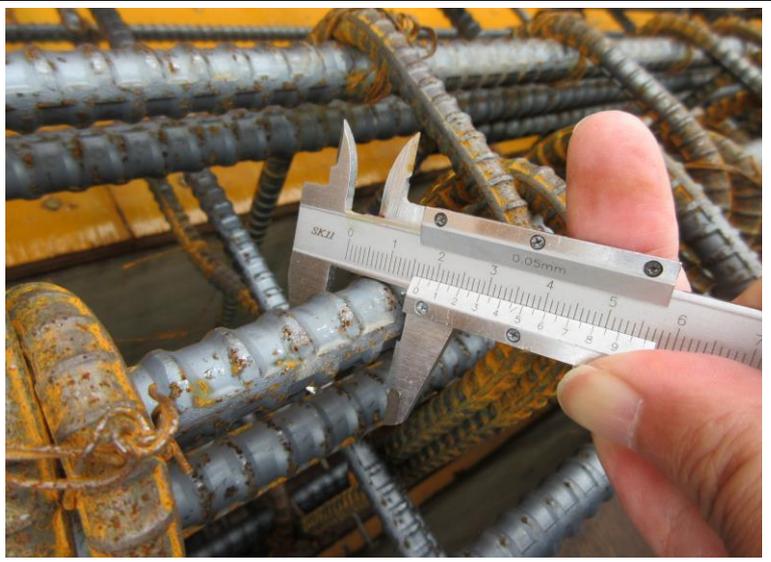
令和5年6月12日	
NO	15
場所	BY 8 通り
部位	3階床梁 (G 1 B)
同上。

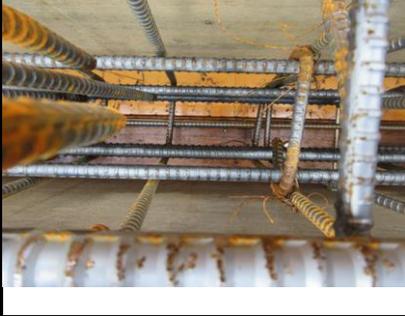
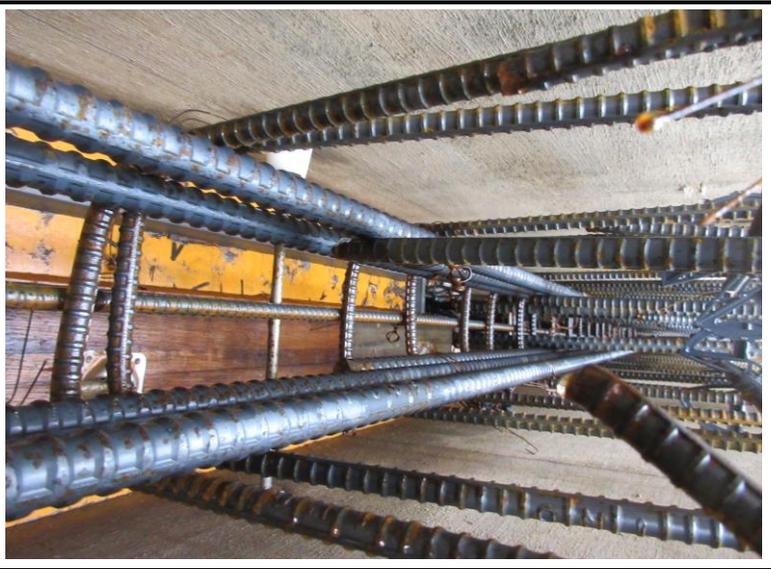
令和5年6月12日	
NO	16
場所	BY 8 通り
部位	3階床梁 (G 1 B)
同上。

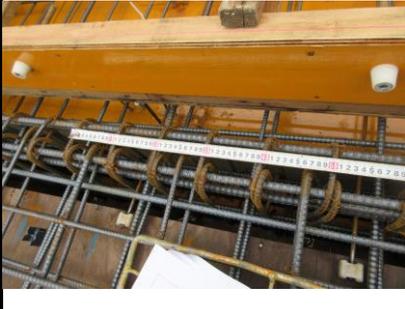
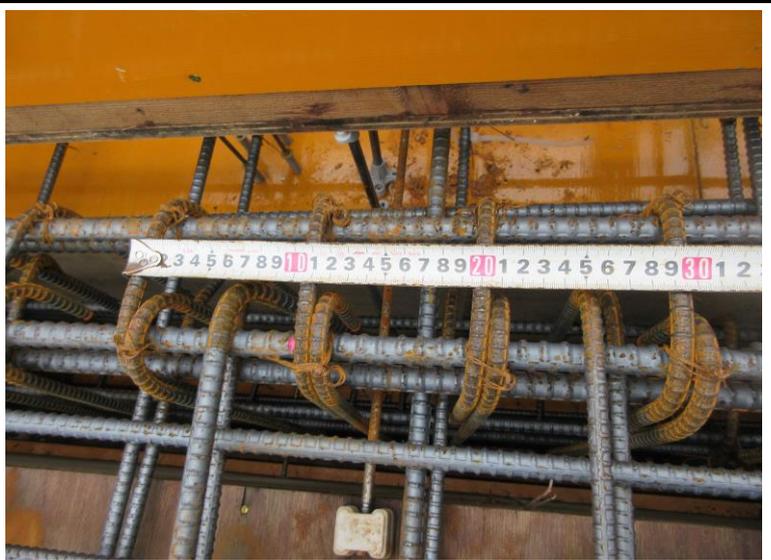
令和5年6月12日	
NO	17
場所	BY 8 通り
部位	3階床梁 (G 1 B)
計画通りの配筋組であることを確認。 (せん断補強筋 : D10@100mm)

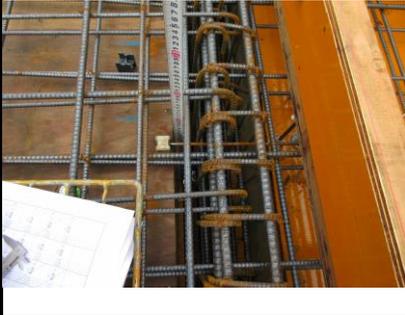
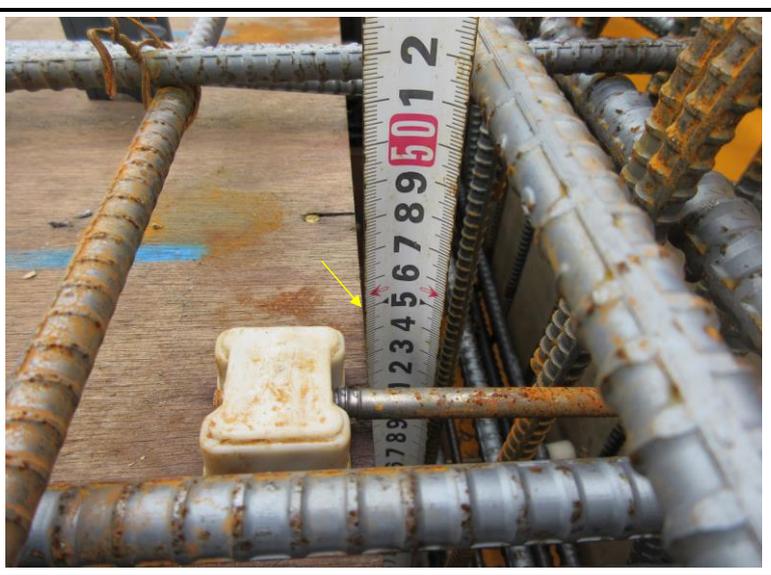
令和5年6月12日	
NO	18
場所	BY 8 通り
部位	3階床梁 (G 1 B)
梁成が計画通り (600mm) であることを確認。 (3階床面の型枠材まで450mm + スラブ厚150mm)

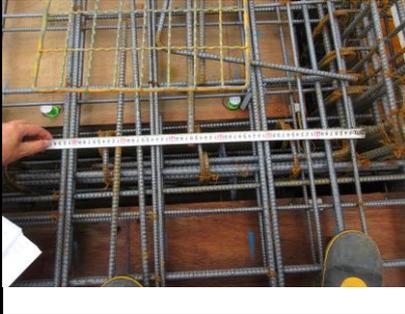
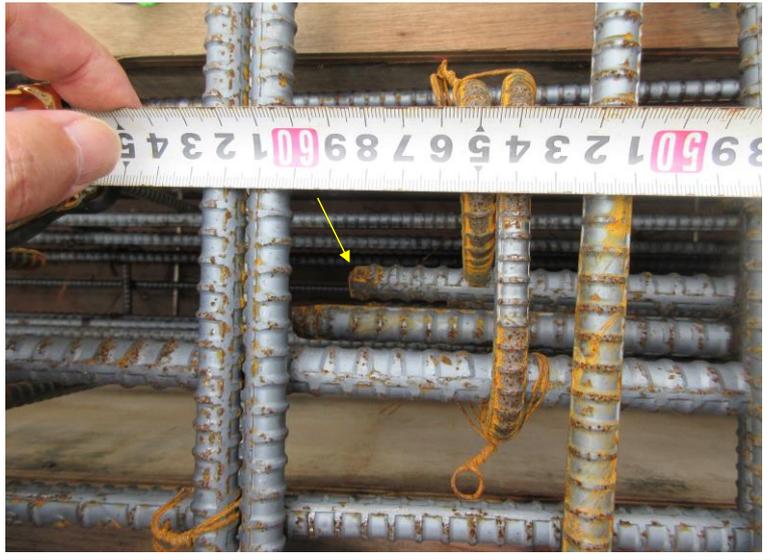
令和5年6月12日	
NO	19
場所	BY 8 通り
部位	3階床梁 (G 1 B)
B X 5 通り (G 1 梁) への定着長さ (L2 : D16×35=560mm) が確保されていることを確認。

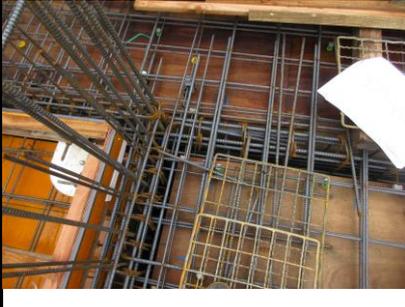
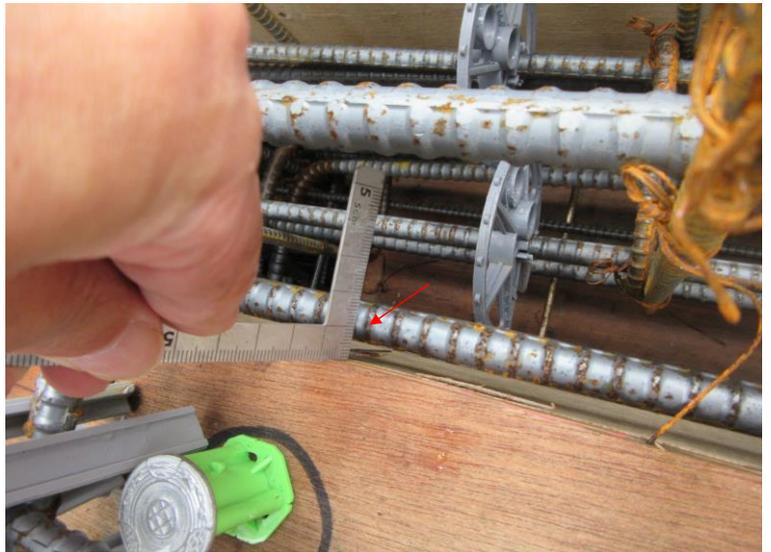
令和5年6月12日	
NO	20
場所	B X 5 通り
部位	3階床梁 (G 1)
B X 5 通りのG 1 梁部分では、CSの補強筋 (定着部分) 側面に鉄筋かぶり厚さが不足している箇所があることを指摘。

令和5年6月13日	
NO	21
場所	B X 5 通り
部位	3階床梁 (G 1)
上記指摘に関しては、その場にて是正が行われたことを確認済。

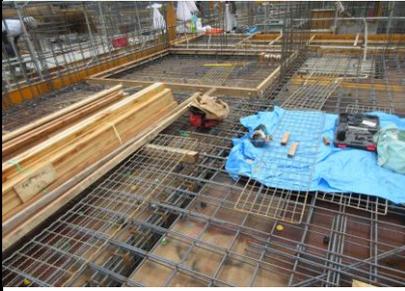
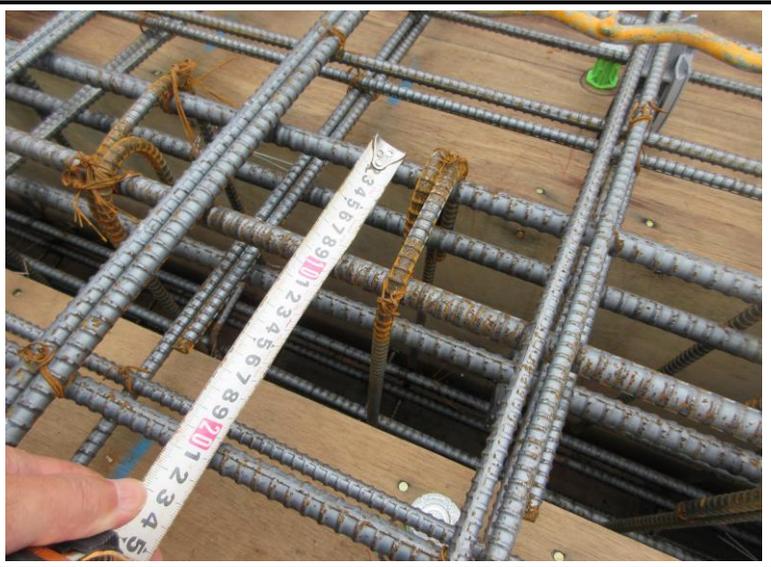
令和5年6月12日	
NO	22
場所	B X 5 通り
部位	3階床梁 (G 1)
計画通りの配筋組であることを確認。 (上下主筋 : 2/2 - D16)

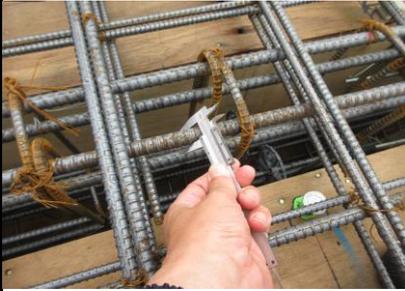
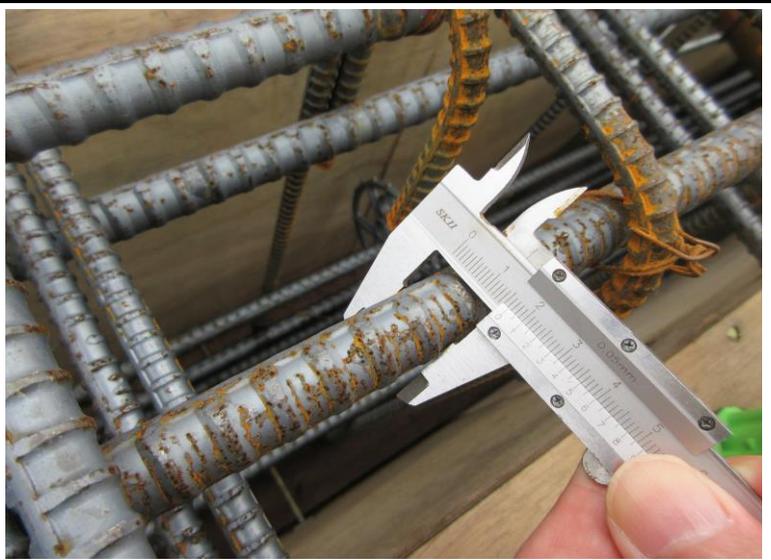
令和5年6月12日	
NO	23
場所	B X 5 通り
部位	3階床梁 (G 1)
同上。

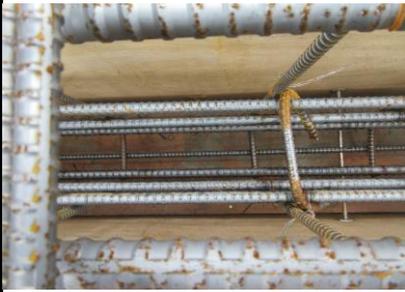
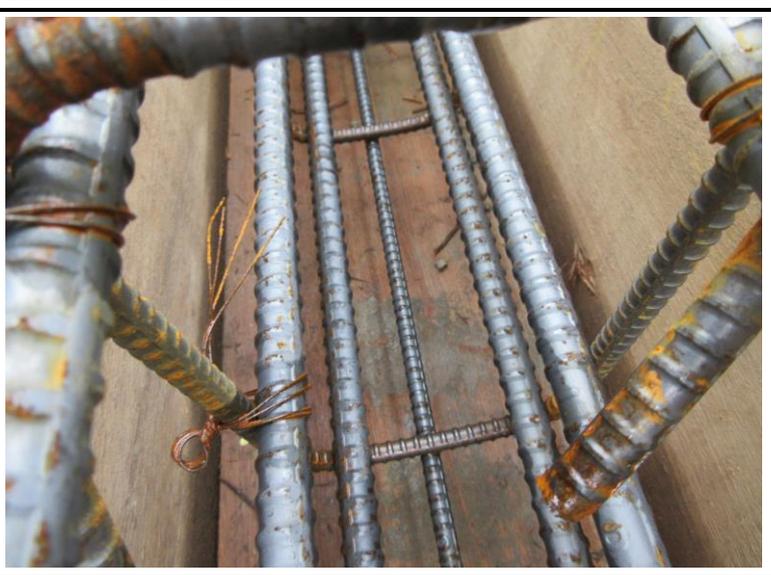
令和5年6月12日	
NO	24
場所	B X 5 通り
部位	3階床梁 (G 1)
同上。

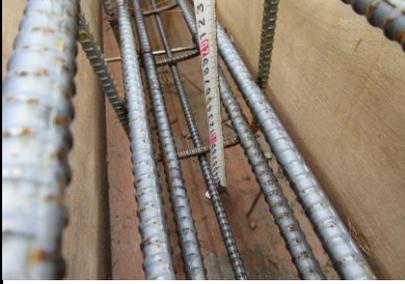
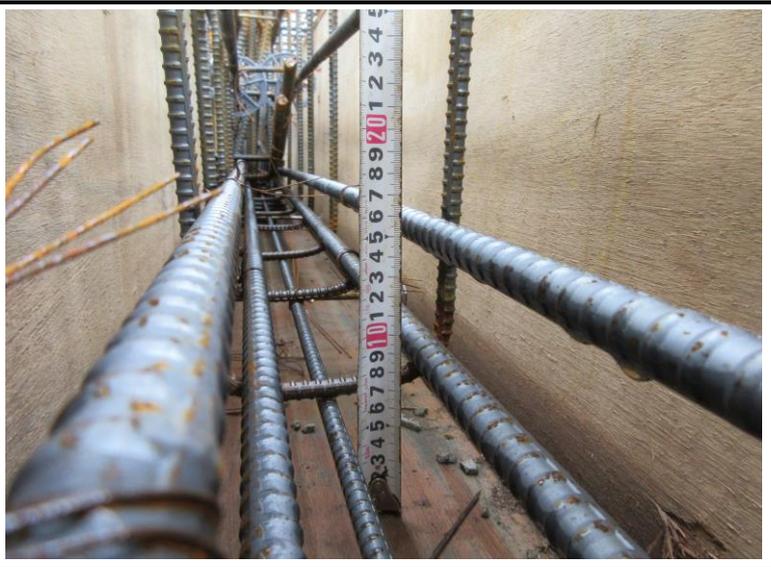
令和5年6月12日	
NO	25
場所	B X 5 通り
部位	3階床梁 (G 1)
梁下面の鉄筋かぶり厚さ (30mm以上) が確保される状況であることを確認。

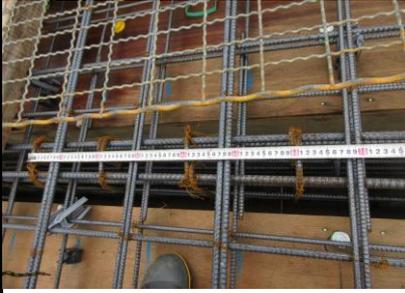
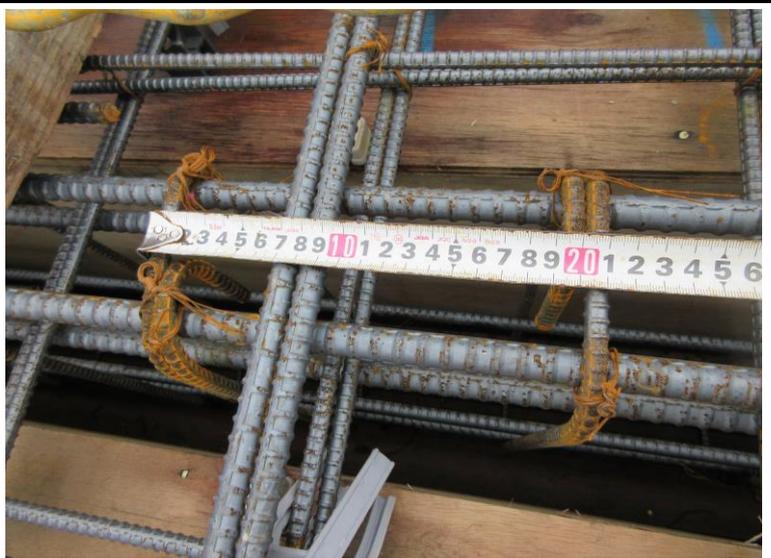
令和5年6月12日	
NO	26
場所	B X 5 通り
部位	3階床梁 (G 1)
計画通りの配筋組であることを確認。 (せん断補強筋 : D10@200mm)

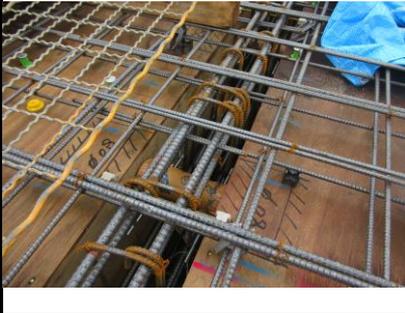
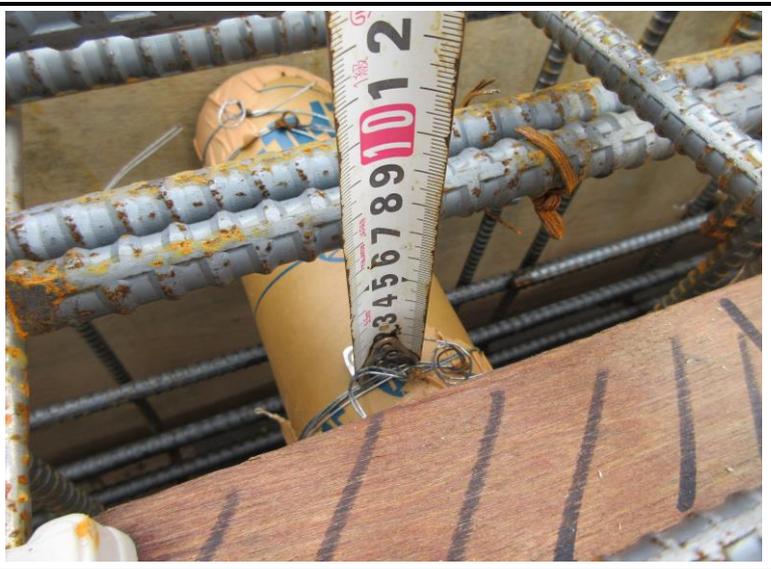
令和5年6月12日	
NO	27
場所	B X 5 通り
部位	3階床梁 (G 1)
スリーブ貫通部廻りの鉄筋かぶり厚さ (30mm以上) が確保される状況であることを確認。(梁貫通部の80φ以下は補強筋の設置は不要)

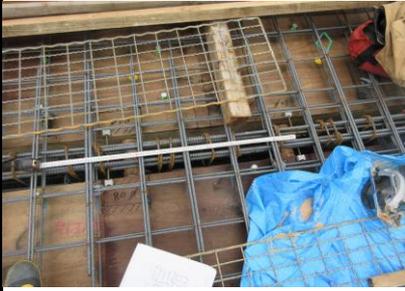
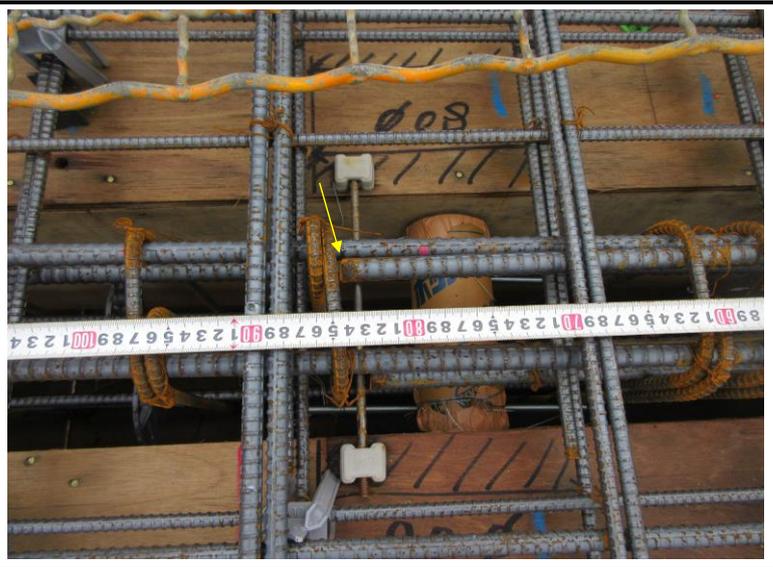
令和5年6月12日	
NO	28
場所	B X 5 通り
部位	3 階床梁 (G 1)
上端主筋の重ね継手長さ (L1 : D16×40=640mm以上) が十分確保されていることを確認。

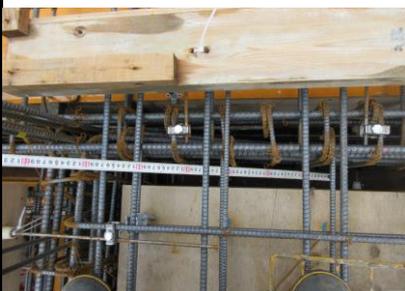
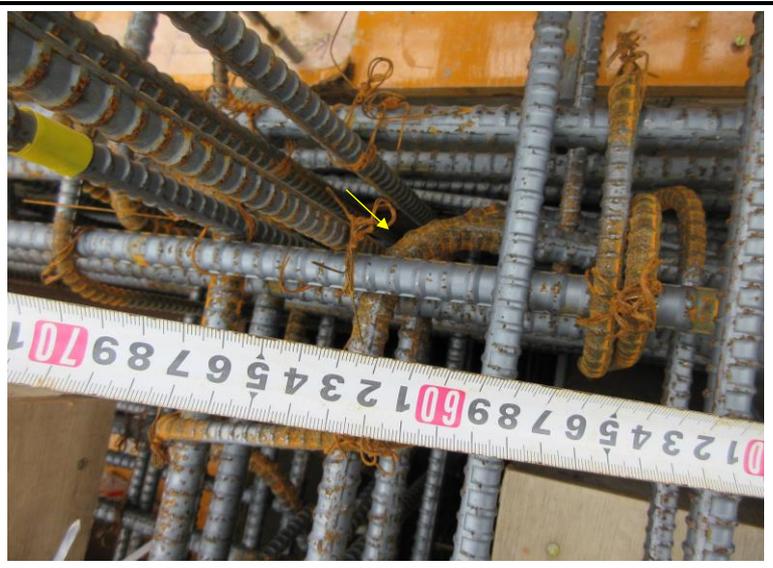
令和5年6月12日	
NO	29
場所	B X 5 通り
部位	3 階床梁 (G 1)
B Y 5 通り (G 1 B 梁) への定着長さ (L2 : D16×35=560mm) が確保されていることを確認。

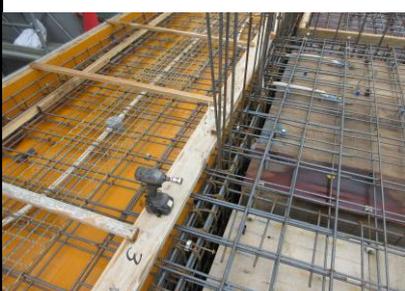
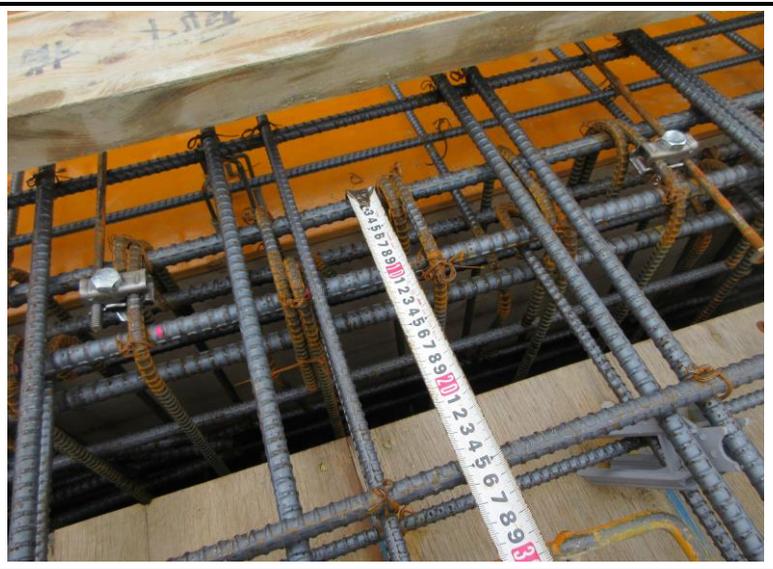
令和5年6月12日	
NO	30
場所	B Y 5 通り
部位	3 階床梁 (G 1 B)
計画通りの配筋組であることを確認。 (上下主筋 : 2/2 - D16)
