現況検査により認められる状況の記録

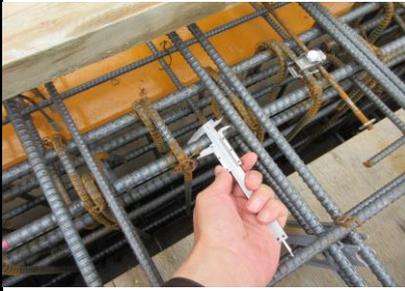
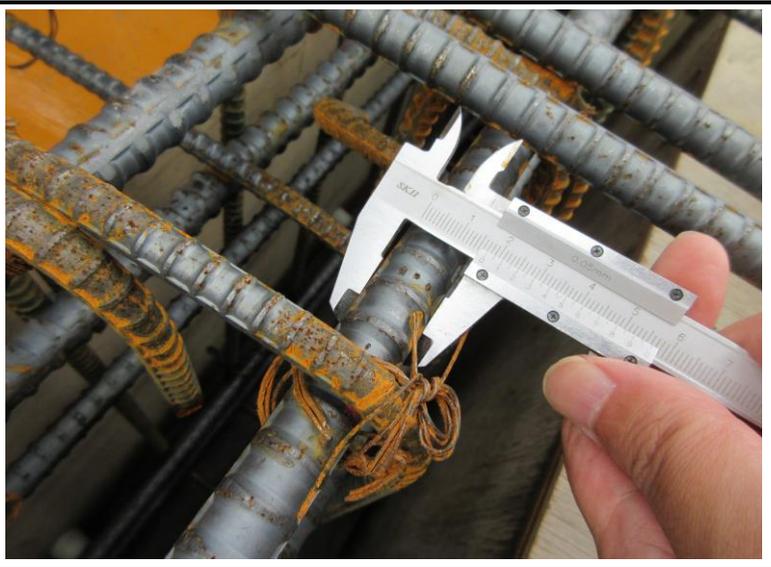
令和5年6月12日	
NO	31
場所	BY5通り
部位	3階床梁 (G1B)
同上。

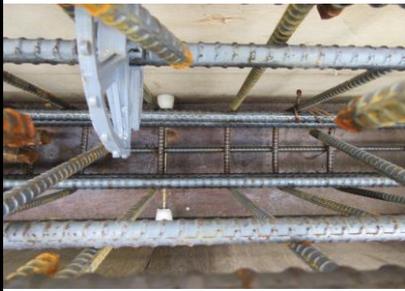
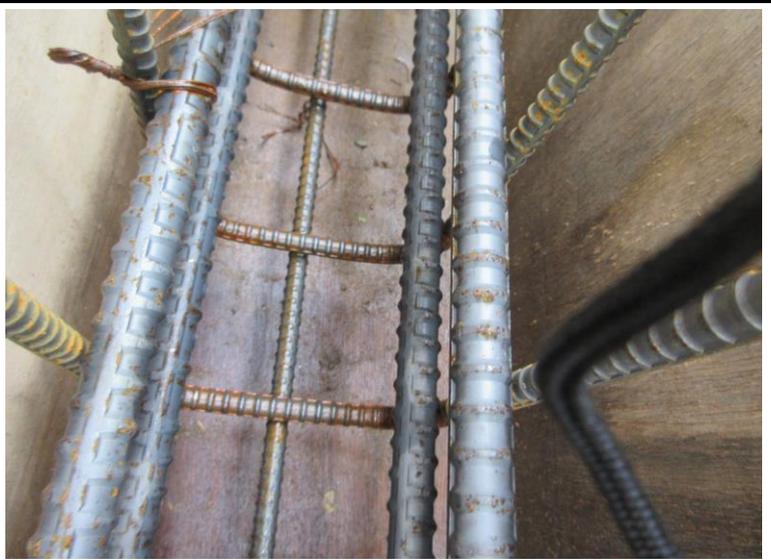
令和5年6月12日	
NO	32
場所	BY5通り
部位	3階床梁 (G1B)
同上。

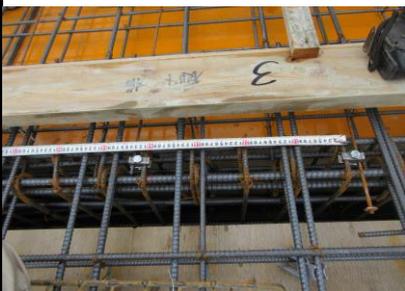
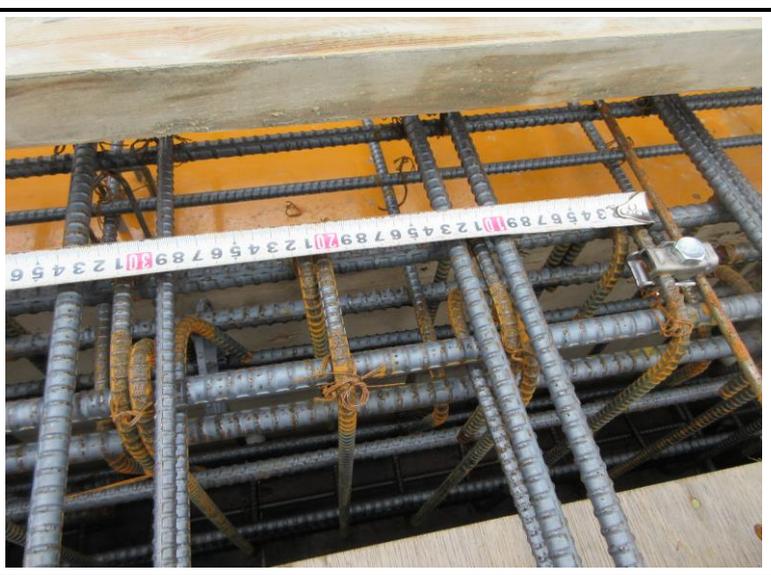
令和5年6月12日	
NO	33
場所	BY5通り
部位	3階床梁 (G1B)
計画通りの配筋組であることを確認。 (せん断補強筋：D10@100mm)

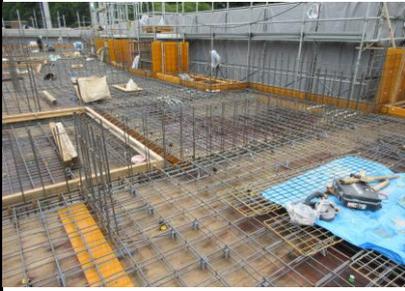
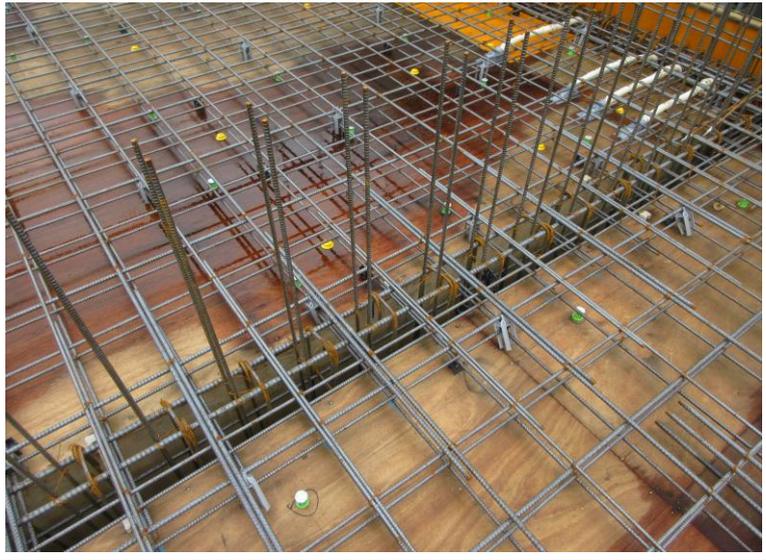
令和5年6月12日	
NO	34
場所	B X 4 通り
部位	3階床梁 (G 0)
B X 4 通りの3階床梁 (G 0) の配筋組の状況。

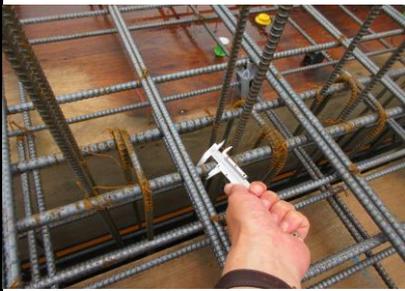
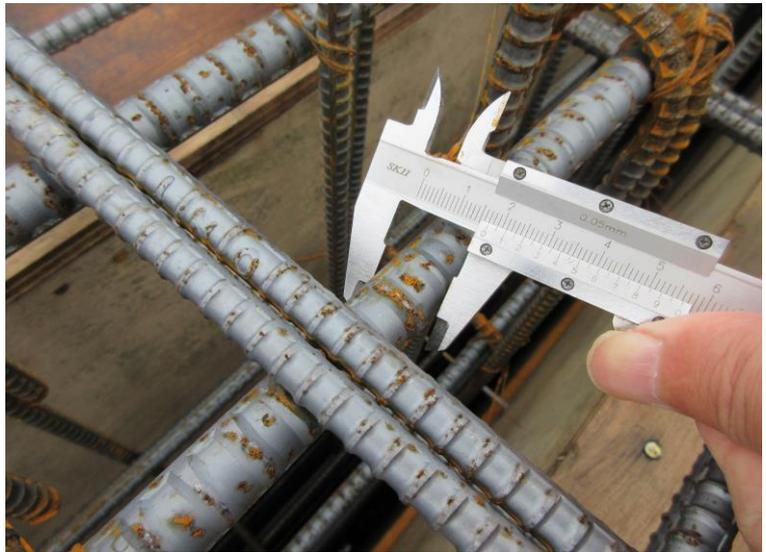
令和5年6月12日	
NO	35
場所	B X 4 通り
部位	3階床梁 (G 0)
計画通りの配筋組であることを確認。 (上下主筋：2 - D16)

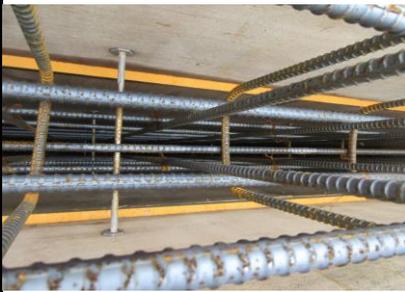
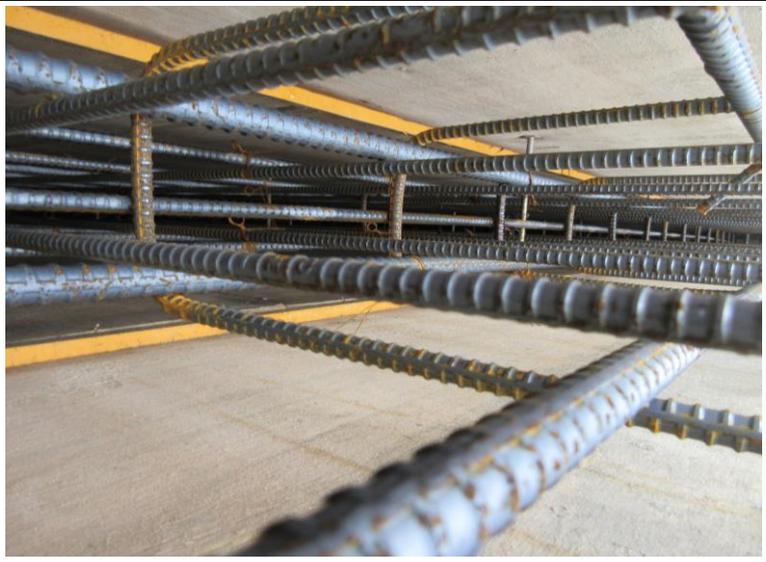
令和5年6月12日	
NO	36
場所	B X 4 通り
部位	3階床梁 (G 0)
同上。

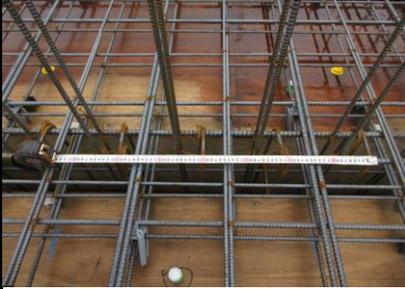
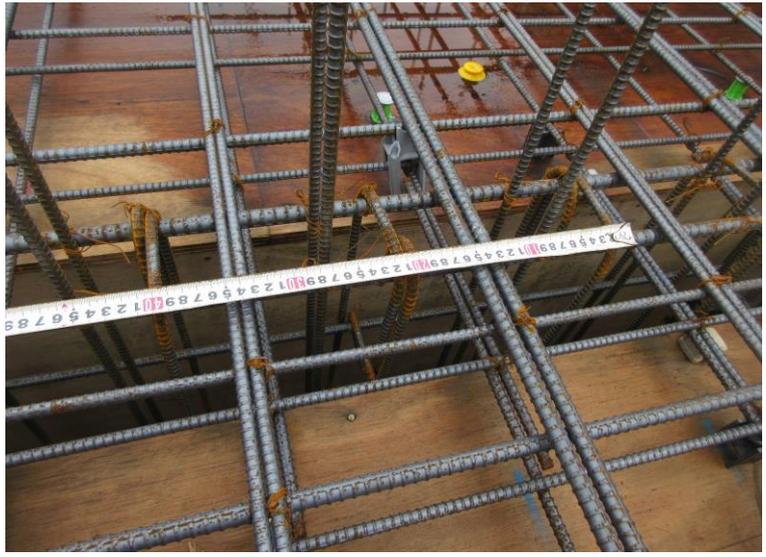
令和5年6月12日	
NO	37
場所	B X 4 通り
部位	3 階床梁 (G 0)
計画通りの配筋組であることを確認。 (せん断補強筋：D10@200mm)

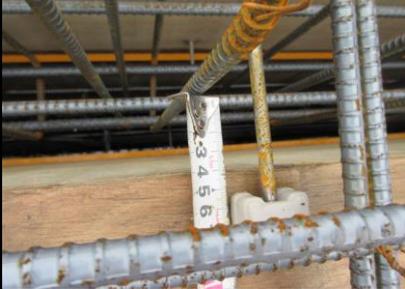
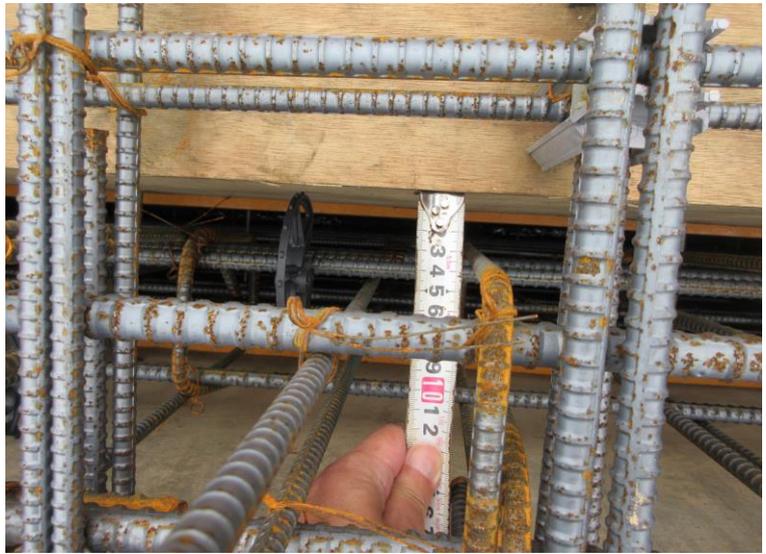
令和5年6月12日	
NO	38
場所	B X 4 通り
部位	3 階床梁 (G 0)
スペーサーが適切に設置されていることを確認。また、梁側面の鉄筋かぶり厚さ (30mm以上) が確保される状況であることを確認。

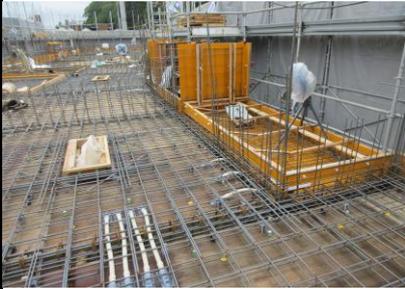
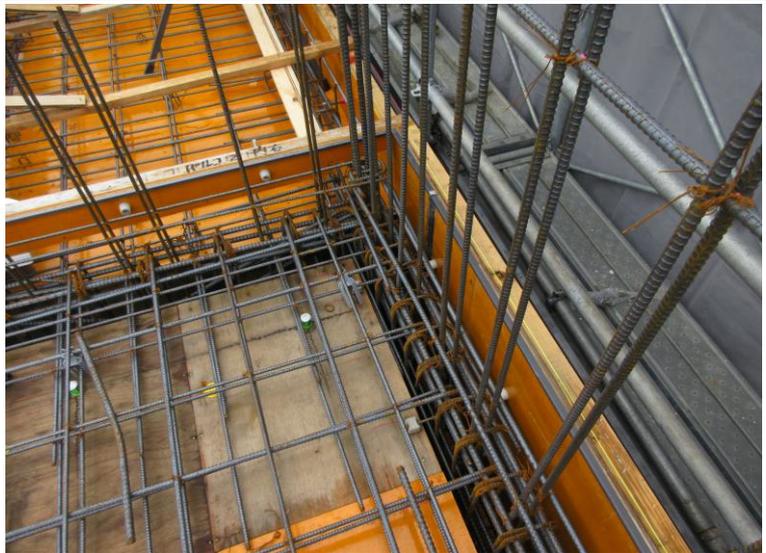
令和5年6月12日	
NO	39
場所	B Y 8 通り
部位	3 階床梁 (G 1)
B Y 8 通りの 3 階床梁 (G 1) の配筋組の状況。

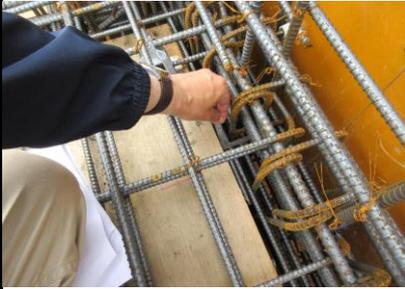
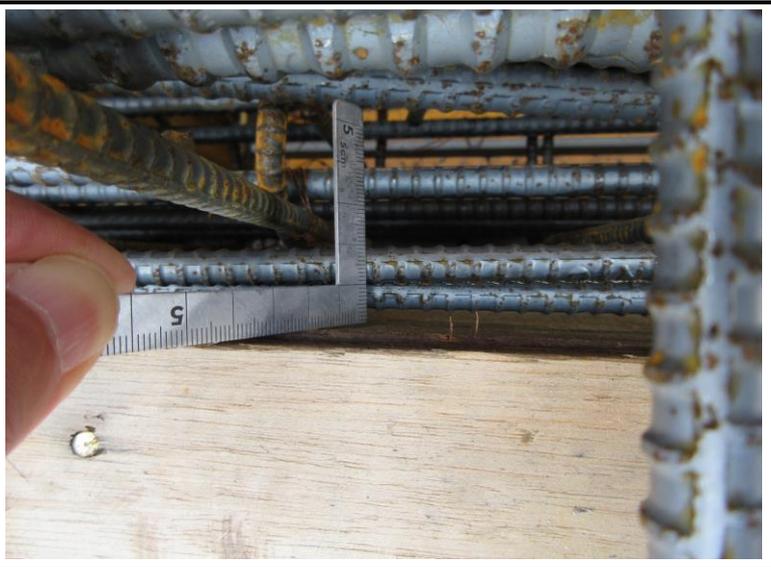
令和5年6月12日	
NO	40
場所	BY 8 通り
部位	3階床梁 (G 1)
<p>BY 8 通りの3階床梁 (G 1) 部分では、CSの補強筋 (定着部分) が梁側面に入り込んでいる為、鉄筋かぶり厚さが不足している箇所があることを指摘。</p>

令和5年6月12日	
NO	41
場所	BY 8 通り
部位	3階床梁 (G 1)
<p>上記指摘に関しては、その場にて是正が行われたことを確認済。(鉄筋かぶり厚さに影響がないスラブ内部に調整)</p>

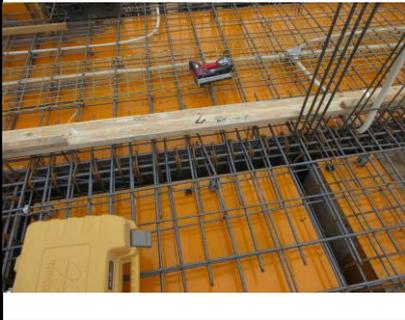
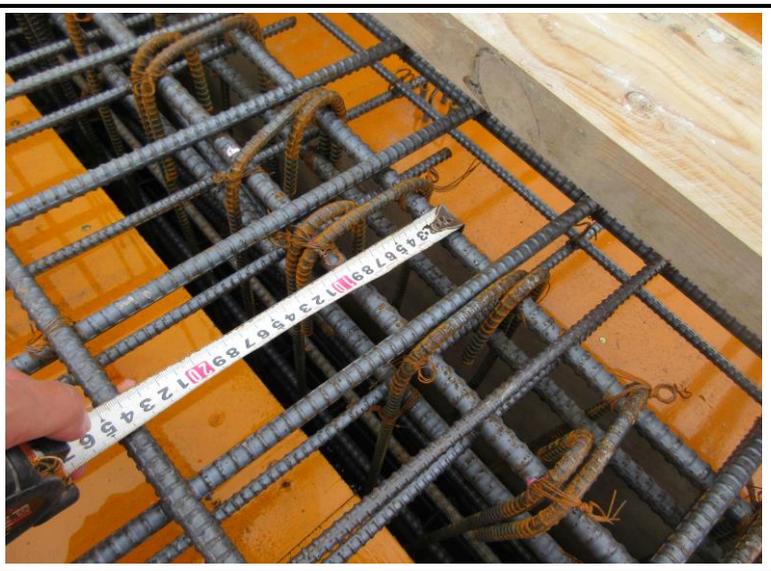
令和5年6月12日	
NO	42
場所	BY 5 通り
部位	3階床梁 (G 1 B)
<p>計画通りの配筋組であることを確認。(上下主筋: 2/2 - D16)</p>

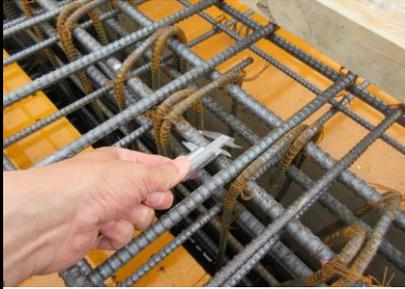
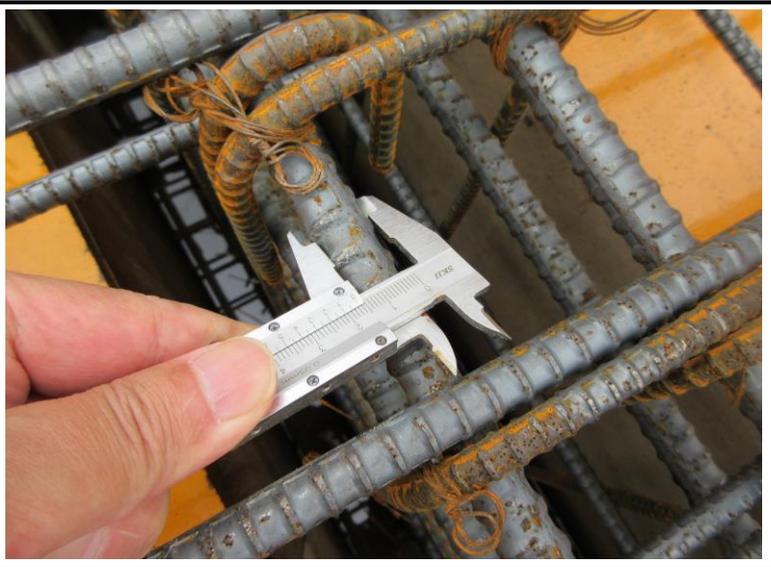
令和5年6月12日	
NO	43
場所	BY5通り
部位	3階床梁 (G1B)
同上。

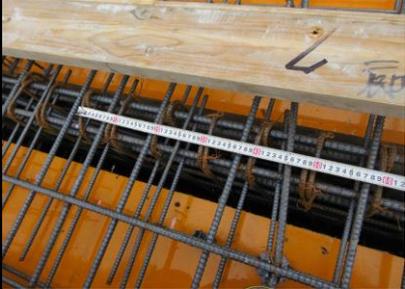
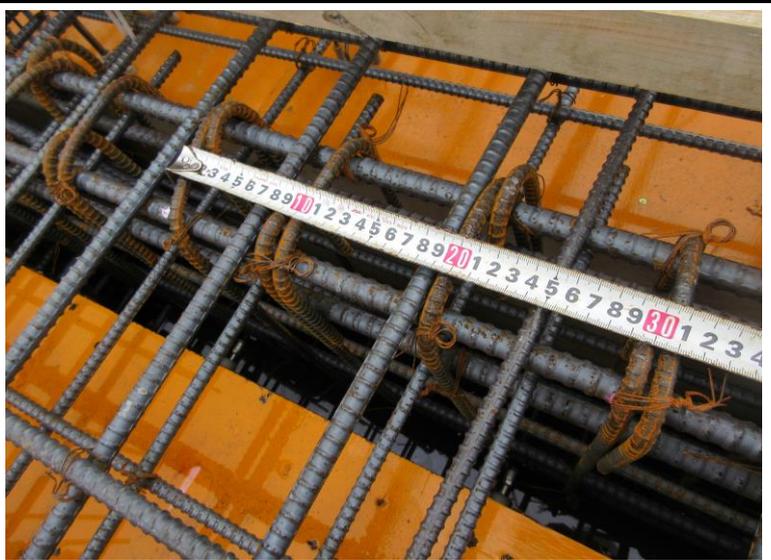
令和5年6月12日	
NO	44
場所	BY5通り
部位	3階床梁 (G1B)
計画通りの配筋組であることを確認。 (せん断補強筋：D10@100mm)

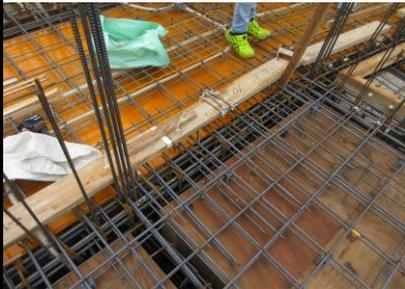
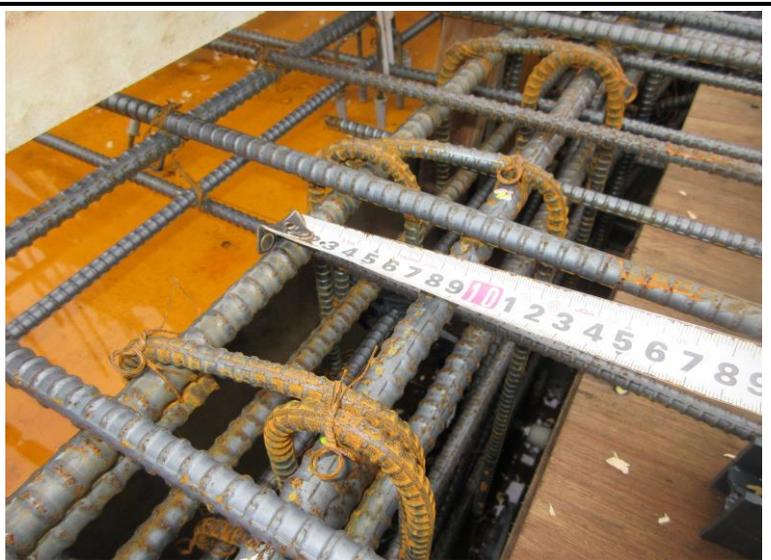
令和5年6月12日	
NO	45
場所	BY5通り
部位	3階床梁 (G1A)
計画通りの配筋組であることを確認。 (上下主筋：2/2 - D16)

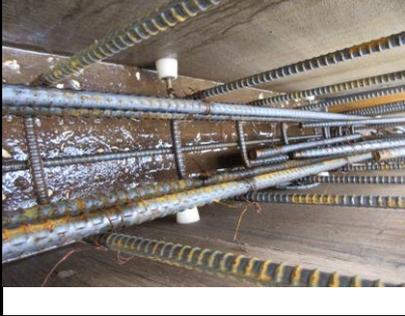
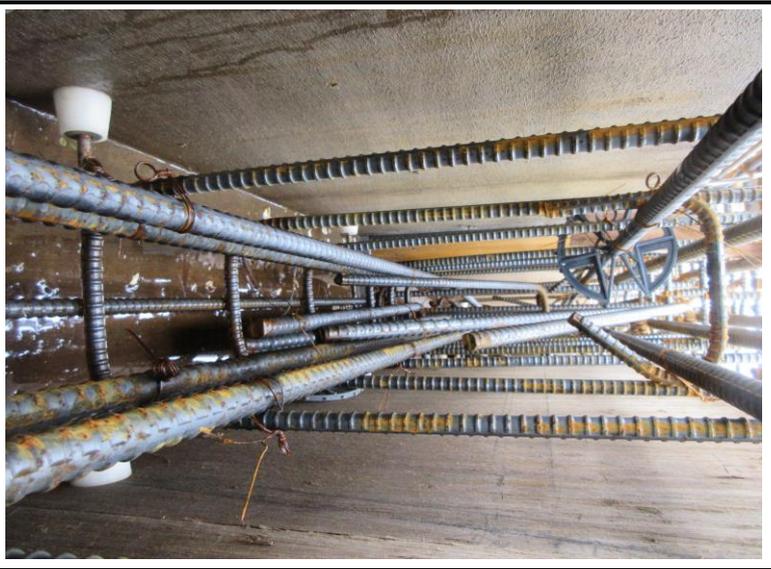
令和5年6月12日	
NO	46
場所	BY 5 通り
部位	3階床梁 (G 1 A)
同上。

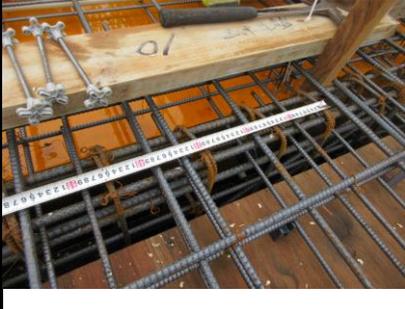
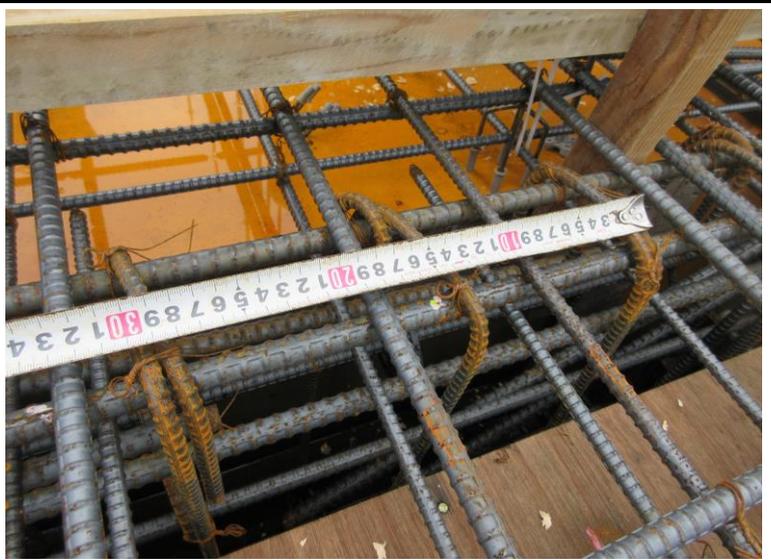
令和5年6月12日	
NO	47
場所	BY 5 通り
部位	3階床梁 (G 1 A)
計画通りの配筋組であることを確認。 (せん断補強筋 : D10@150mm)

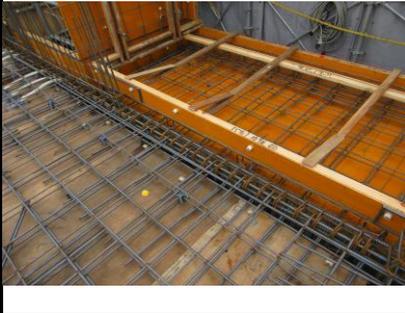
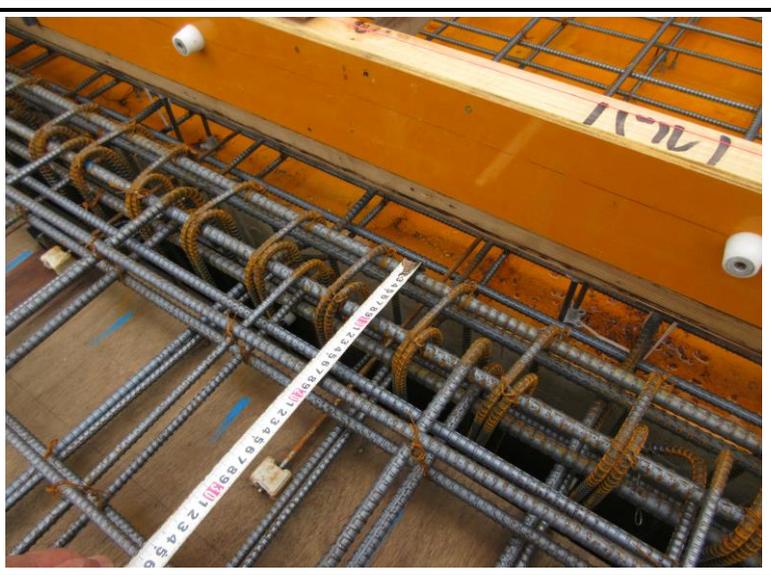
令和5年6月12日	
NO	48
場所	AY 3 通り
部位	3階床梁 (G 1 B)
計画通りの配筋組であることを確認。 (上下主筋 : 2/2 - D16)

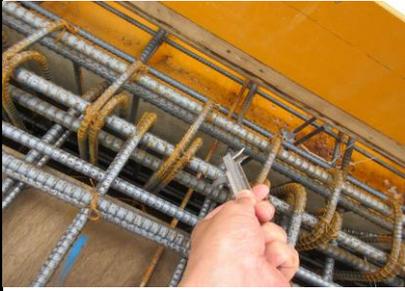
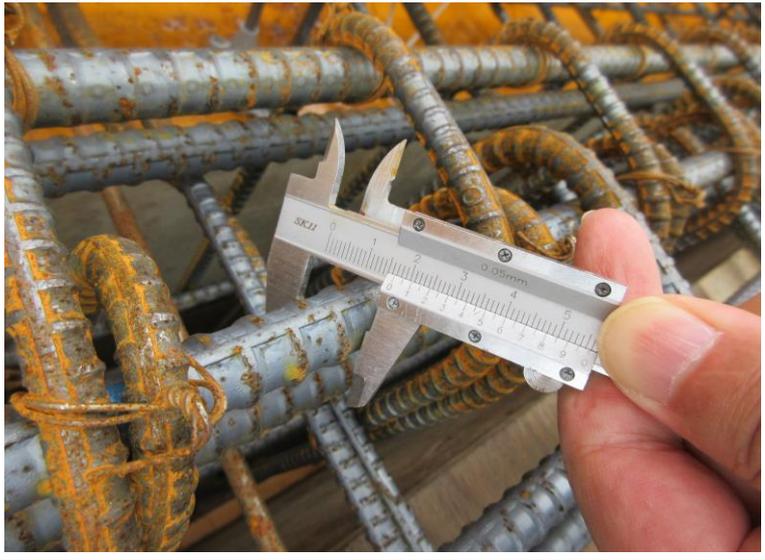
令和5年6月12日	
NO	49
場所	AY3通り
部位	3階床梁 (G1B)
同上。

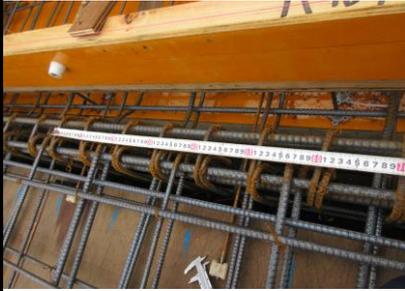
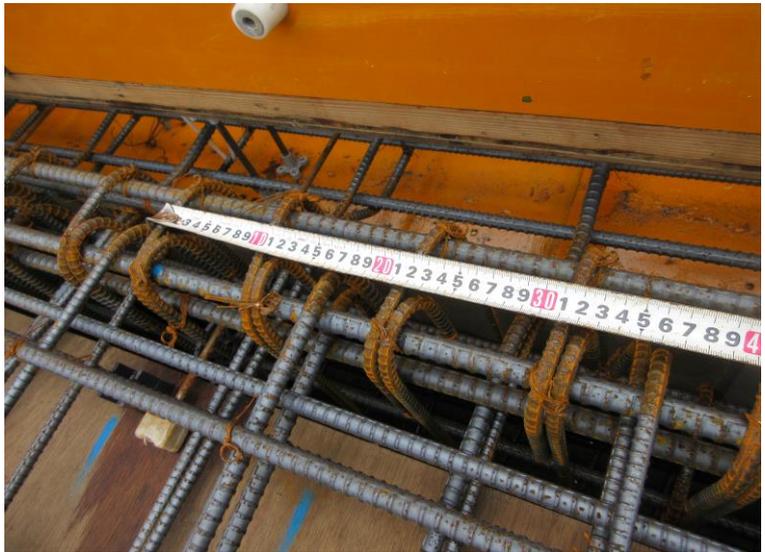
令和5年6月12日	
NO	50
場所	AY3通り
部位	3階床梁 (G1B)
計画通りの配筋組であることを確認。 (せん断補強筋：D10@100mm)

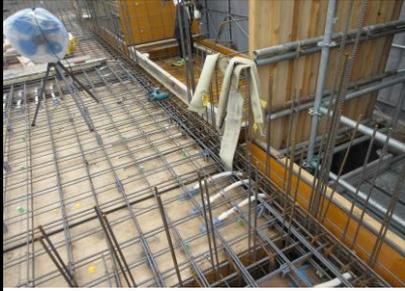
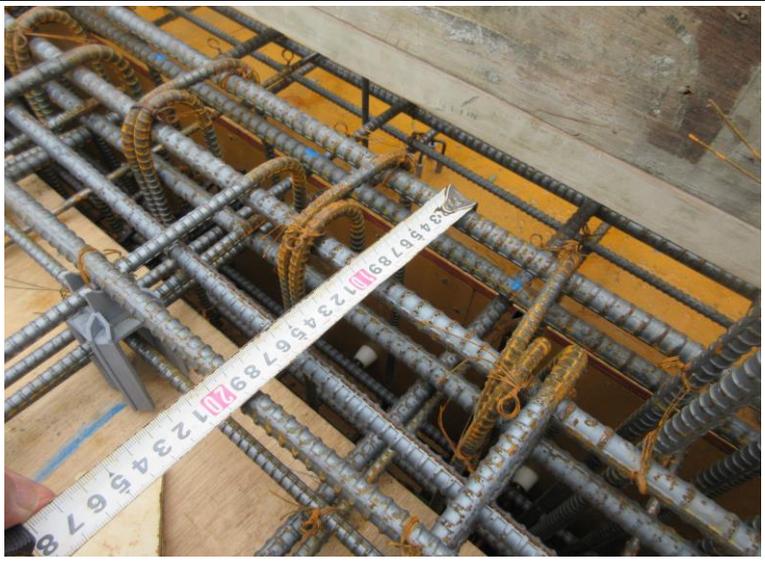
令和5年6月12日	
NO	51
場所	AY3通り
部位	3階床梁 (G1A)
計画通りの配筋組であることを確認。 (上下主筋：2/2 - D16)

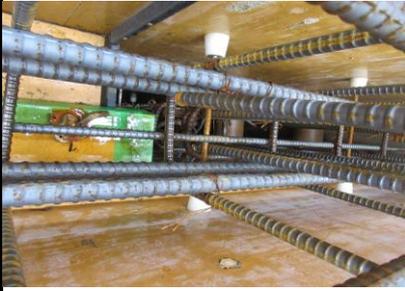
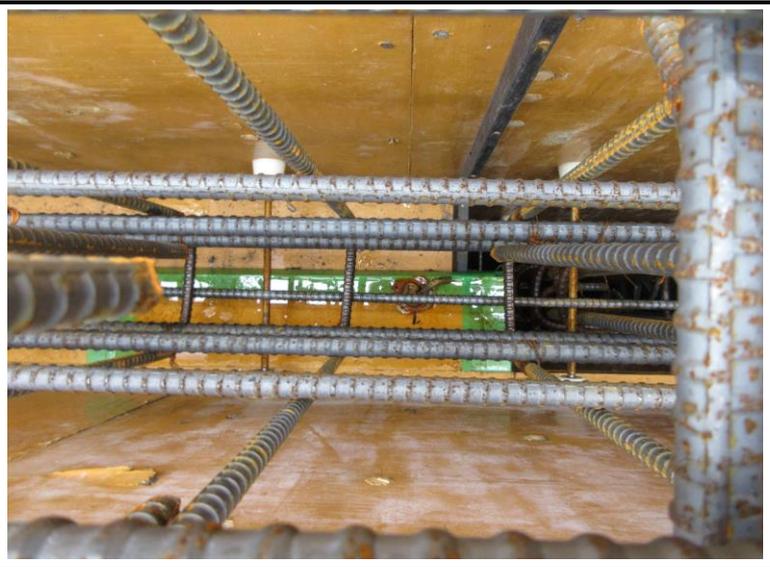
令和5年6月12日	
NO	52
場所	AY 3 通り
部位	3 階床梁 (G 1 A)
同上。

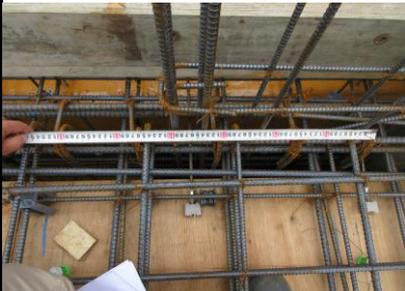
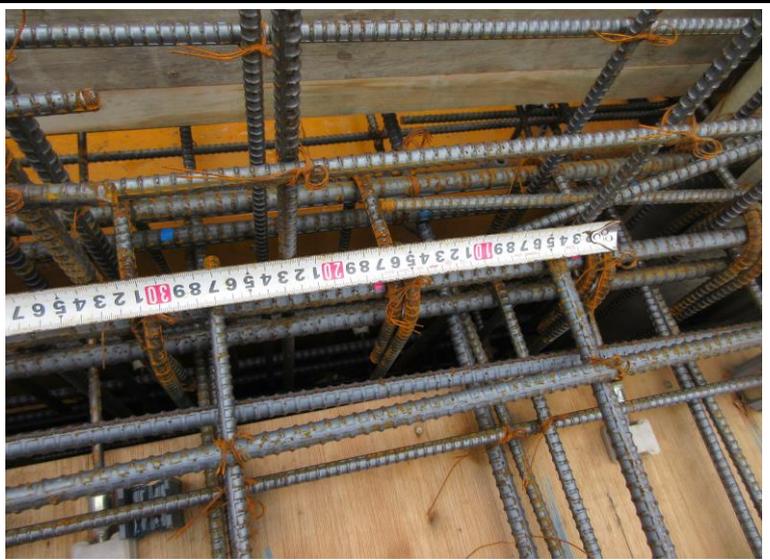
令和5年6月12日	
NO	53
場所	AY 3 通り
部位	3 階床梁 (G 1 A)
計画通りの配筋組であることを確認。 (せん断補強筋 : D10@150mm)

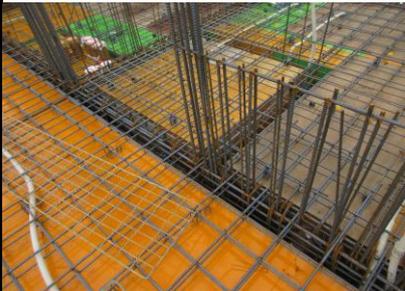
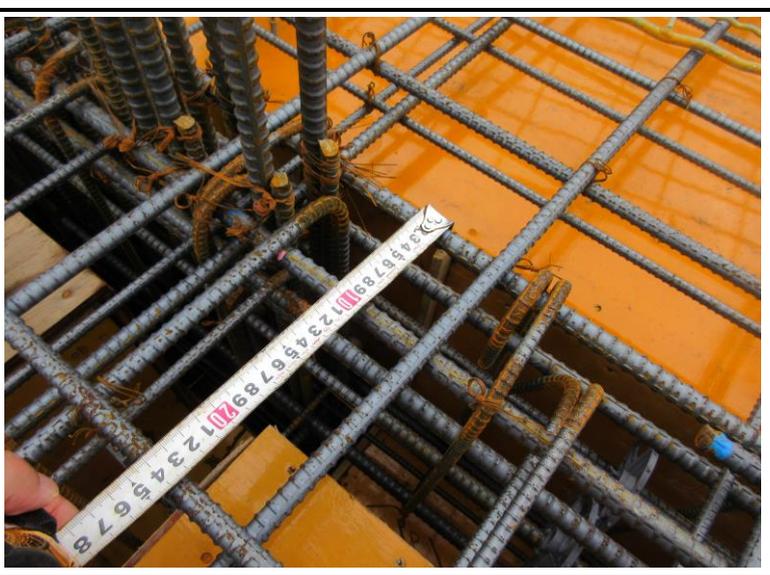
令和5年6月12日	
NO	54
場所	BY 4 通り
部位	3 階床梁 (G 1)
計画通りの配筋組であることを確認。 (上下主筋 : 2/2 - D16)

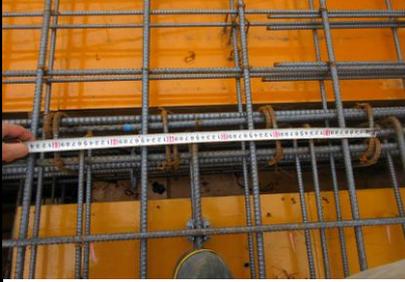
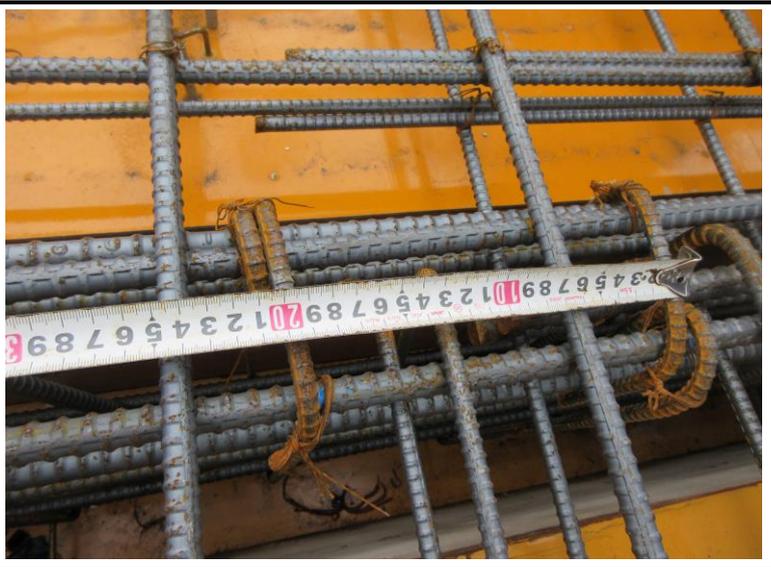
令和5年6月12日	
NO	55
場所	BY 4 通り
部位	3 階床梁 (G 1)
計画通りの配筋組であることを確認。 (せん断補強筋：D10@200mm)

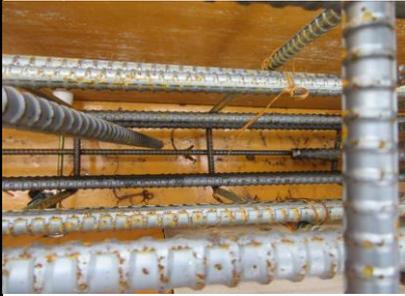
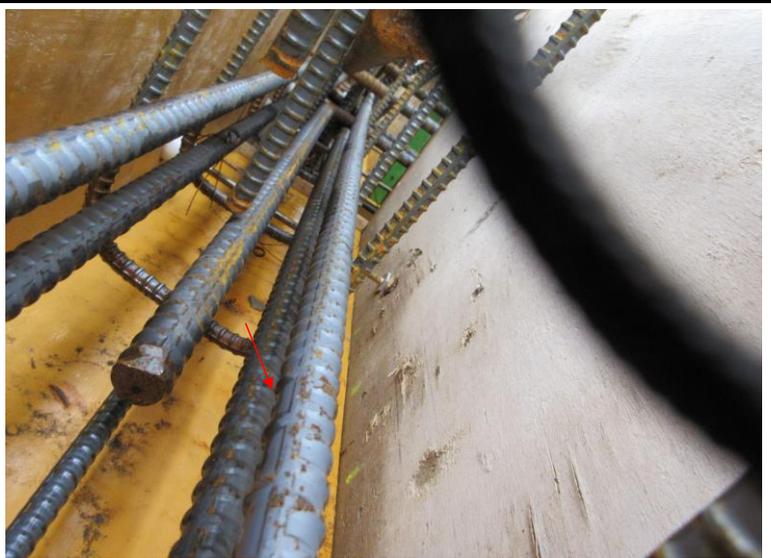
令和5年6月12日	
NO	56
場所	BY 4 通り
部位	3 階床梁 (G 1)
BY4通りのG1梁の下端主筋間に空き寸法が不足している箇所があることを指摘。

令和5年6月12日	
NO	57
場所	BY 4 通り
部位	3 階床梁 (G 1)
上記指摘に関しては、その場にて是正が行われたことを確認済。

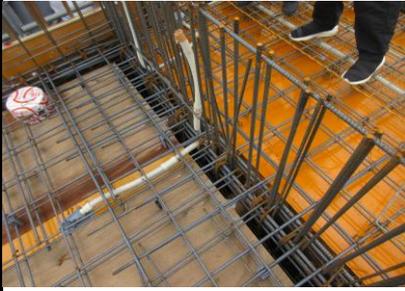
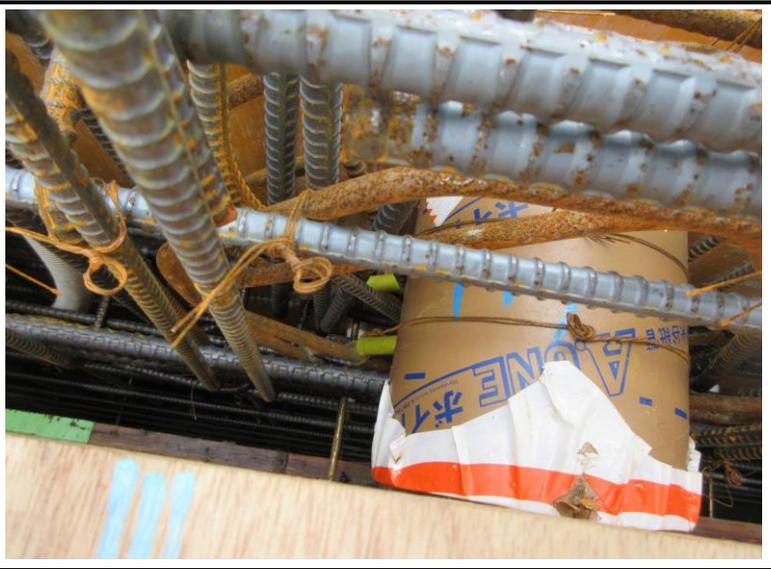
令和5年6月12日	
NO	58
場所	BY4通り
部位	3階床梁 (G1)
スリーブ (150φ) 貫通部には、計画 (施工図) 通りにダイヤレンNS (高強度開口補強金物: 評定品) が設置されていることを確認。

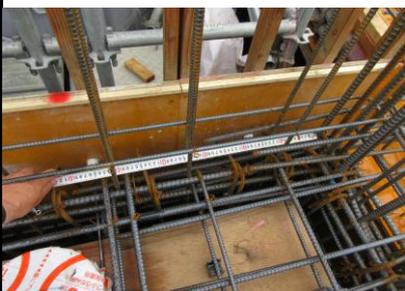
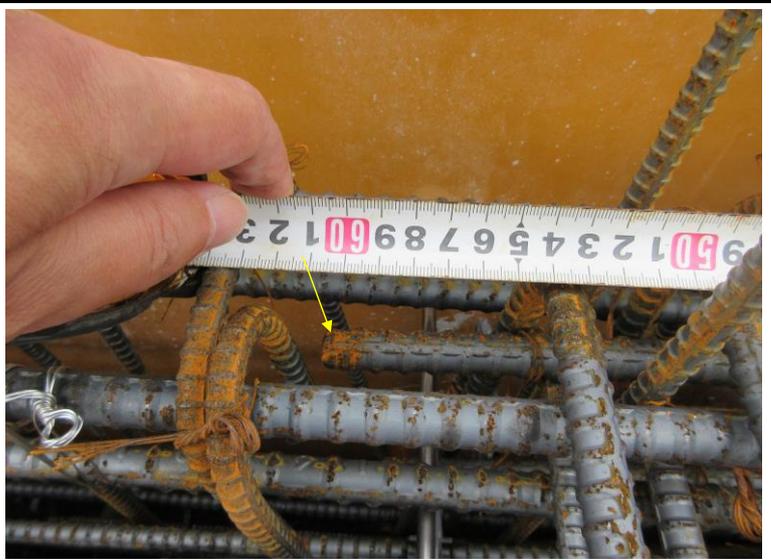
令和5年6月12日	
NO	59
場所	BY4通り
部位	3階床梁 (G1)
BX1通り (G1梁) への定着長さ (L2: D16×35=560mm) が確保されていることを確認。

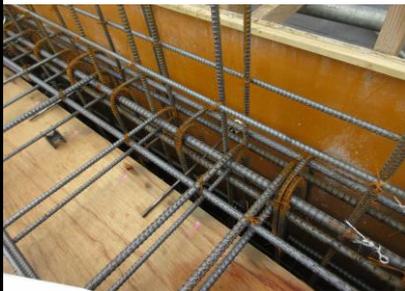
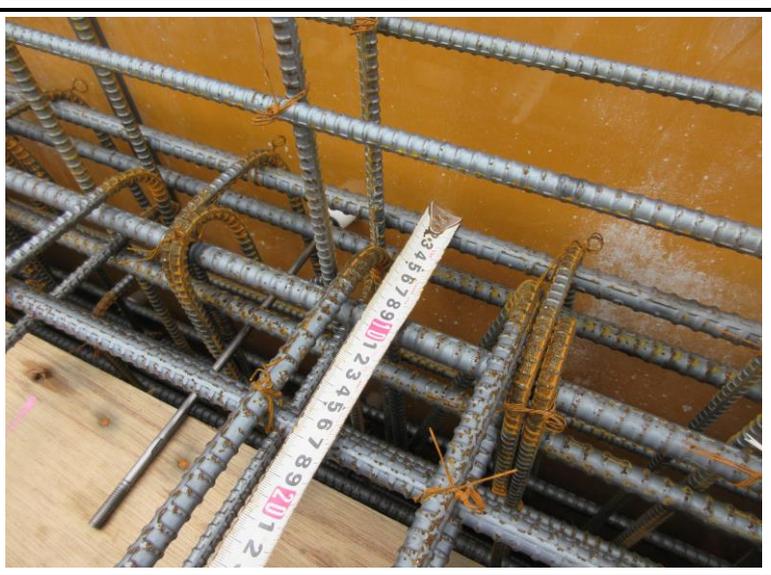
令和5年6月12日	
NO	60
場所	BX1通り
部位	3階床梁 (G1)
計画通りの配筋組であることを確認。 (上下主筋: 2/2 - D16)
