現況検査により認められる状況の記録

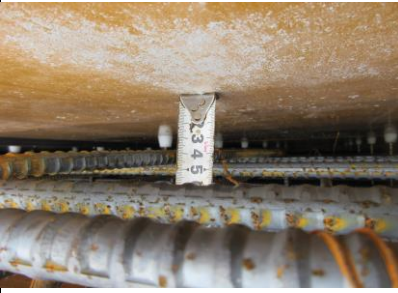
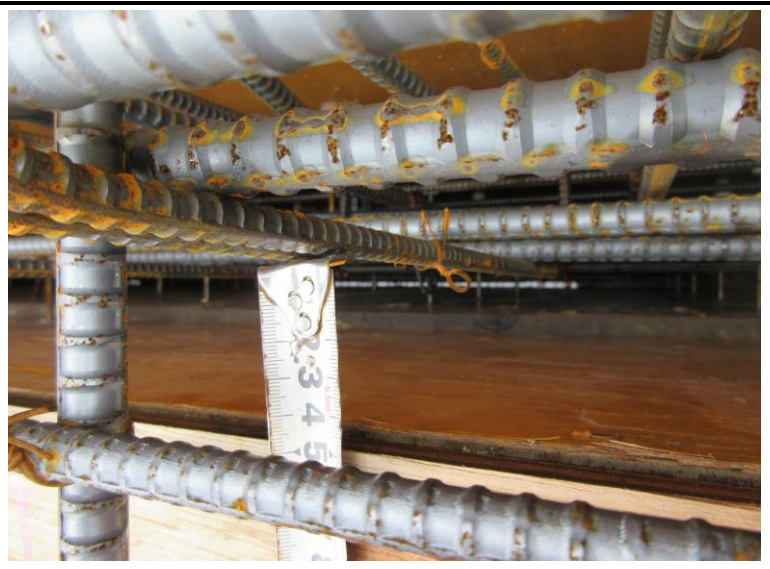
令和5年6月12日	
NO	61
場所	B X 1 通り
部位	3階床梁 (G 1)
梁側面の鉄筋かぶり厚さ (30mm以上) が確保される状況であることを確認。

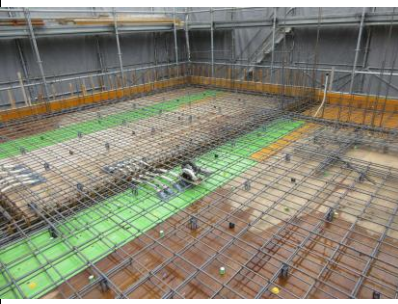
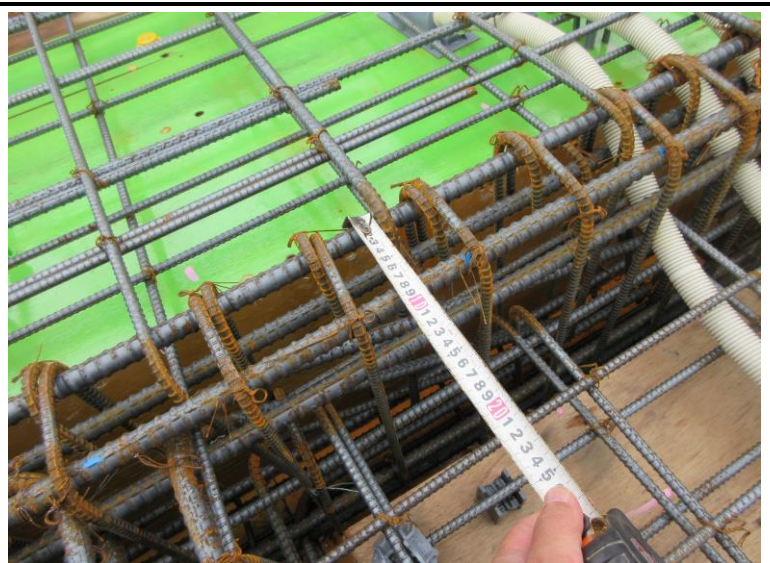
令和5年6月12日	
NO	62
場所	B X 2 通り
部位	3階床梁 (G 2 A)
計画通りの配筋組であることを確認。 (上下主筋 : 2/2 - D19)

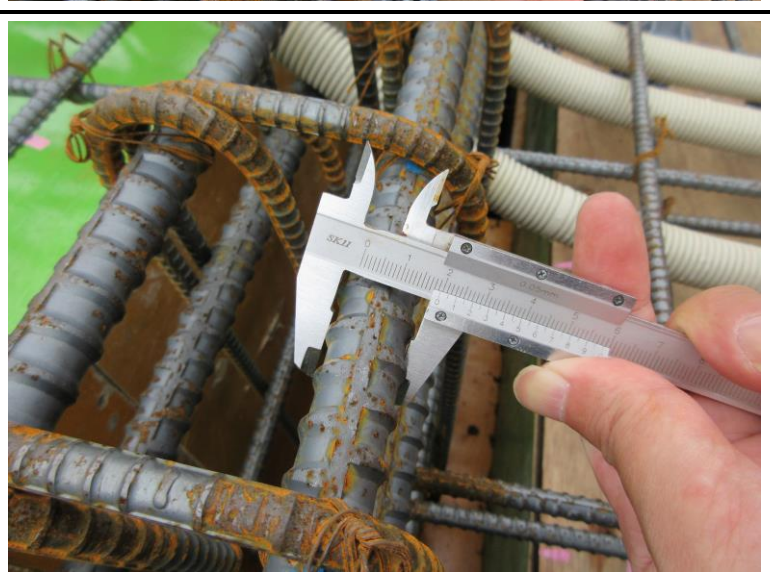
令和5年6月12日	
NO	63
場所	B X 2 通り
部位	3階床梁 (G 2 A)
同上。

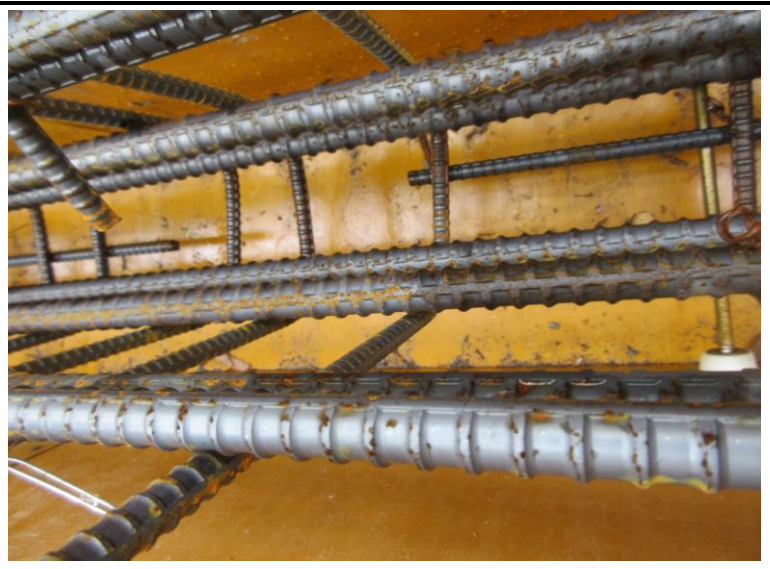
令和5年6月12日	
NO	64
場所	B X 2 通り
部位	3階床梁 (G 2 A)
同上。

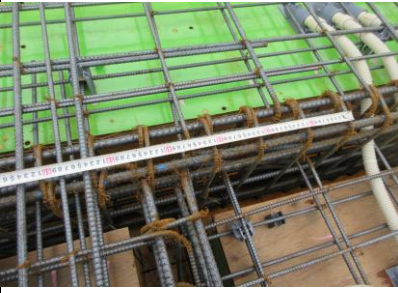
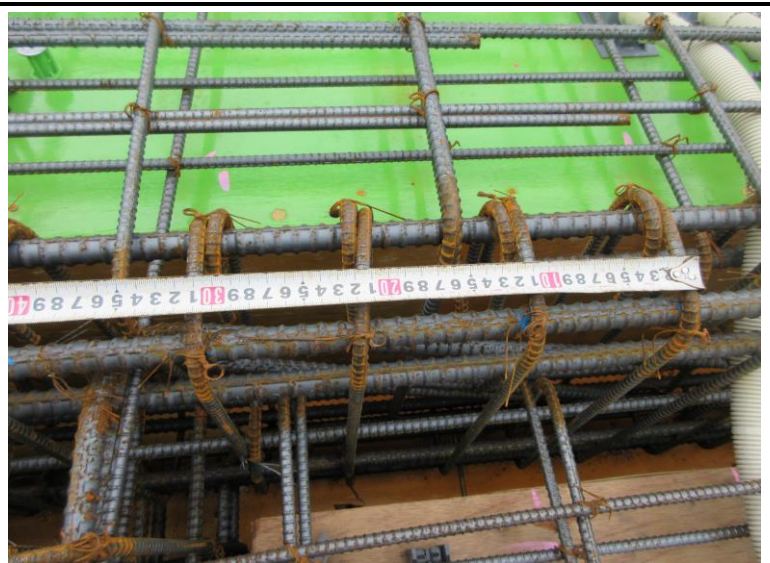
令和5年6月12日	
NO	65
場所	B X 2 通り
部位	3階床梁 (G 2 A)
計画通りの配筋組であることを確認。 (せん断補強筋 : D10@100mm)

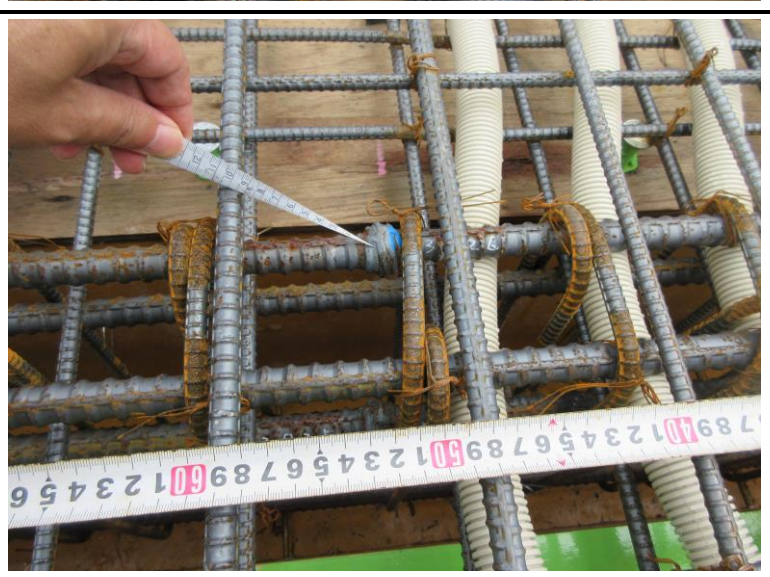
令和5年6月12日	
NO	66
場所	B X 2 通り
部位	3階床梁 (G 2 A)
隣り合う圧接継手の位置は、計画通りの 離隔距離の確保 (a ≥ 400mm以上) が行 われていることを確認。

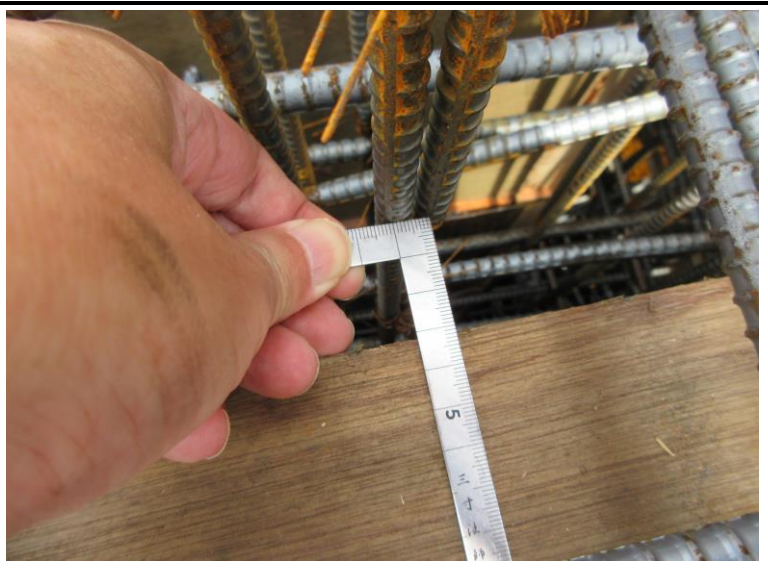
令和5年6月12日	
NO	67
場所	B X 2 通り
部位	3階床梁 (G0)
G0梁のせん断補強筋側面部分に鉄筋かぶり厚さが不足している箇所があることを指摘。写真は、是正後の状況写真。

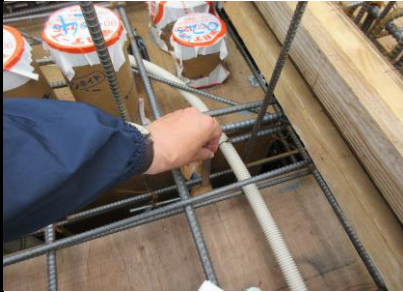
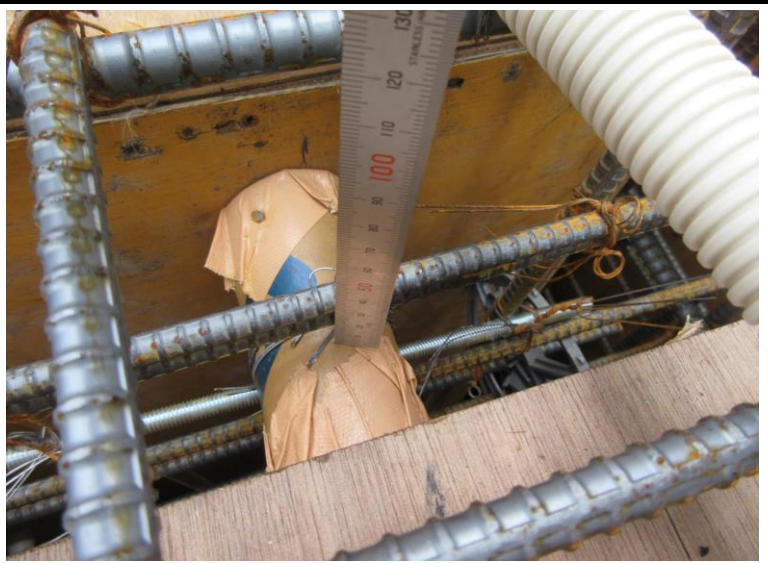
令和5年6月12日	
NO	68
場所	W1 2 (非耐力壁)
部位	スリーブ貫通部
W12の壁貫通スリーブ (50φ) 廻りに鉄筋かぶり厚さが不足している箇所があることを指摘。

令和5年6月12日	
NO	69
場所	W1 2 (非耐力壁)
部位	スリーブ貫通部
上記指摘に関しては、その場にて是正が行われたことを確認済。

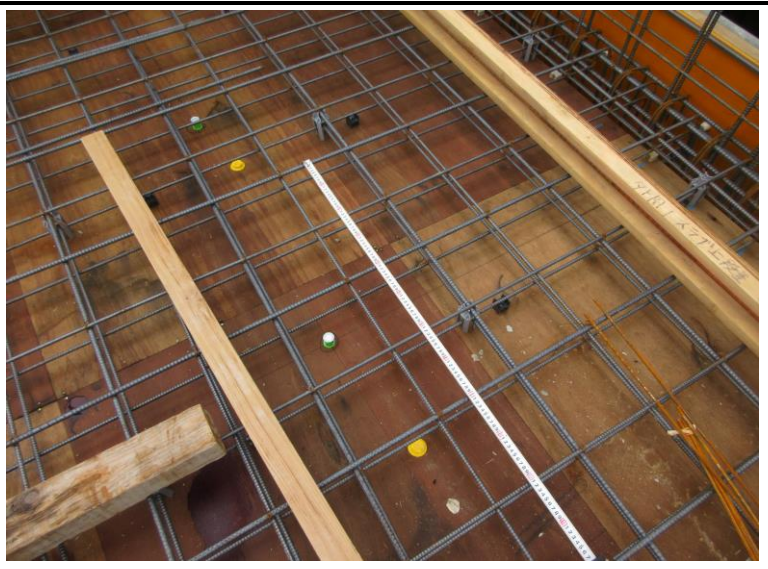
令和5年6月12日	
NO	70
場所	B棟
部位	床スラブ (S3)

計画通りの配筋組が行われていることを確認。上端筋D10・D13@200mmチドリ (縦横共)

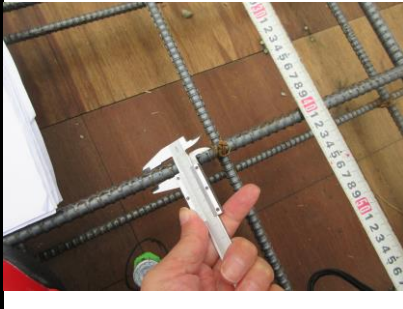
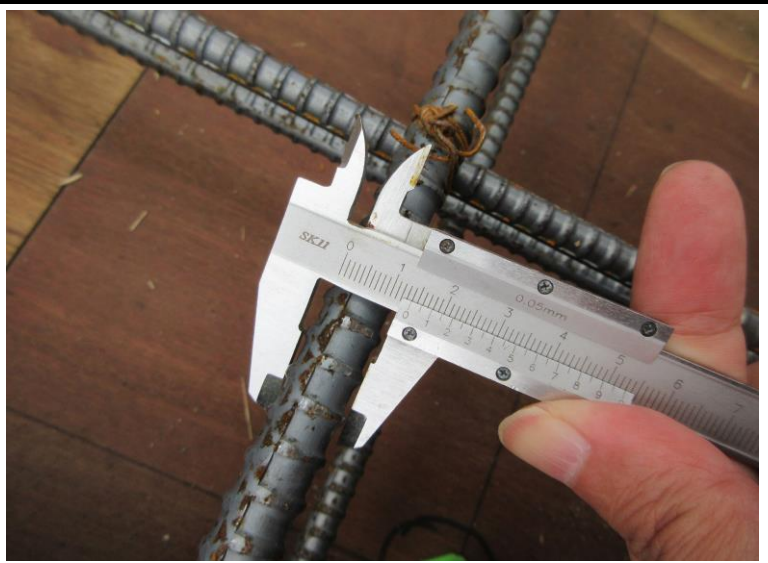
令和5年6月12日	
NO	71
場所	B棟
部位	床スラブ (S3)

同上。

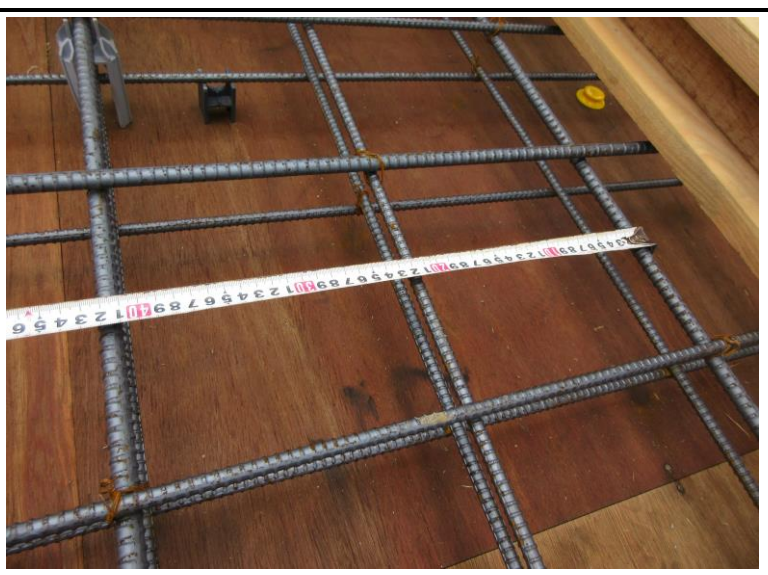
令和5年6月12日	
NO	72
場所	B棟
部位	床スラブ (S3)

同上。

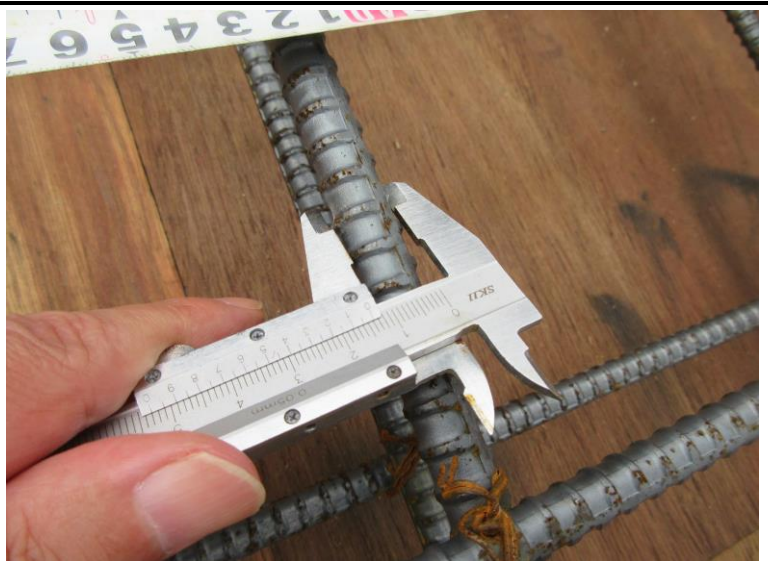
令和5年6月12日	
NO	73
場所	B棟
部位	床スラブ (S3)
同上。

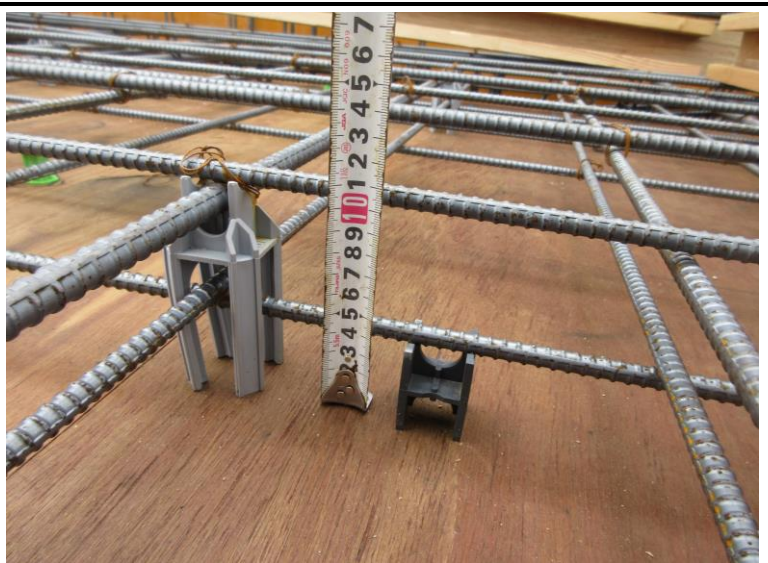
令和5年6月12日	
NO	74
場所	B棟
部位	床スラブ (S3)
スラブ上下面の鉄筋かぶり厚さ (20mm以上) が確保されるようスペーサーが設置されていることを確認。

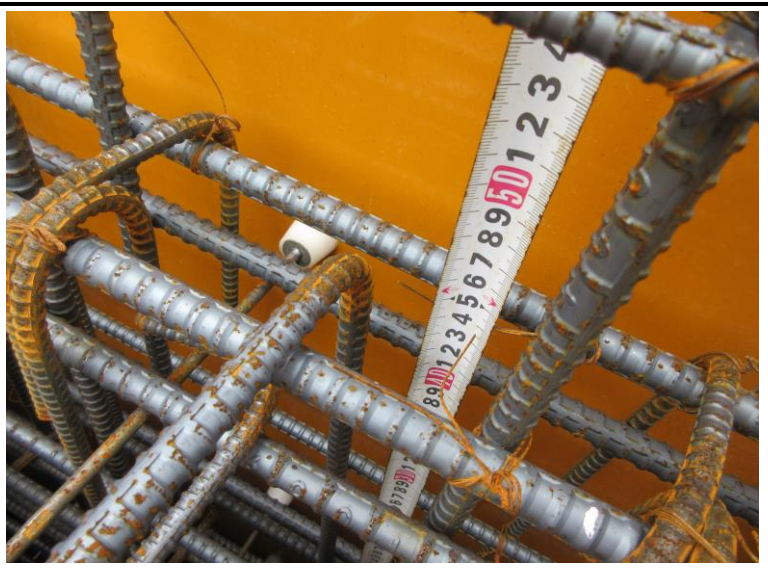
令和5年6月12日	
NO	75
場所	B棟
部位	床スラブ (S3)
スラブ上端筋の梁への定着長さ (L2 : D10 × 35 = 350mm以上) が確保されていることを確認。

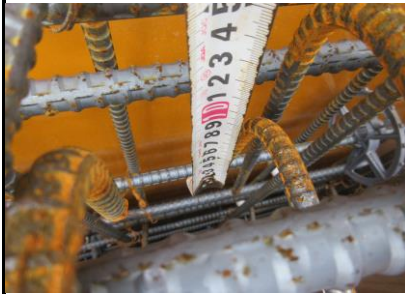
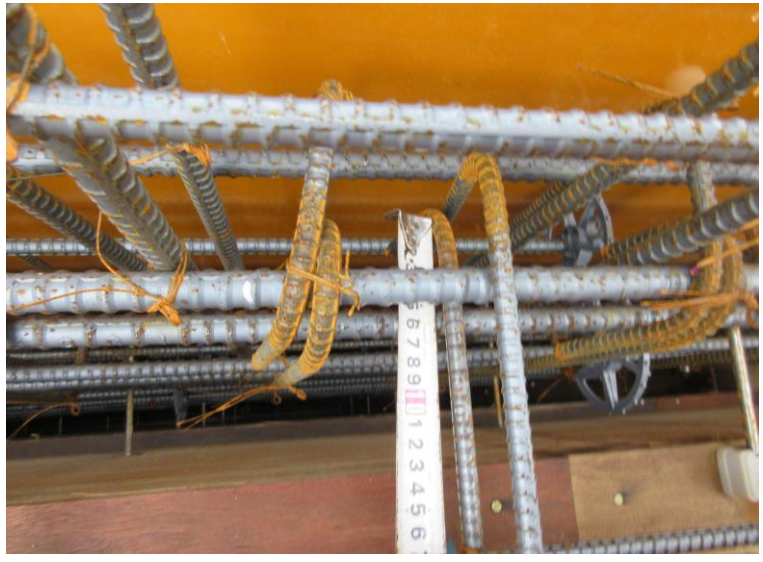
令和5年6月12日	
NO	76
場所	B棟
部位	床スラブ (S3)
スラブ下端筋の梁への定着長さ (L3 : D10×10、且つ150mm以上) が確保されていることを確認。

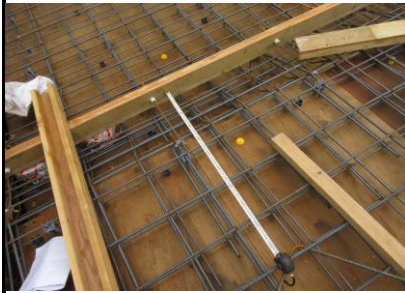
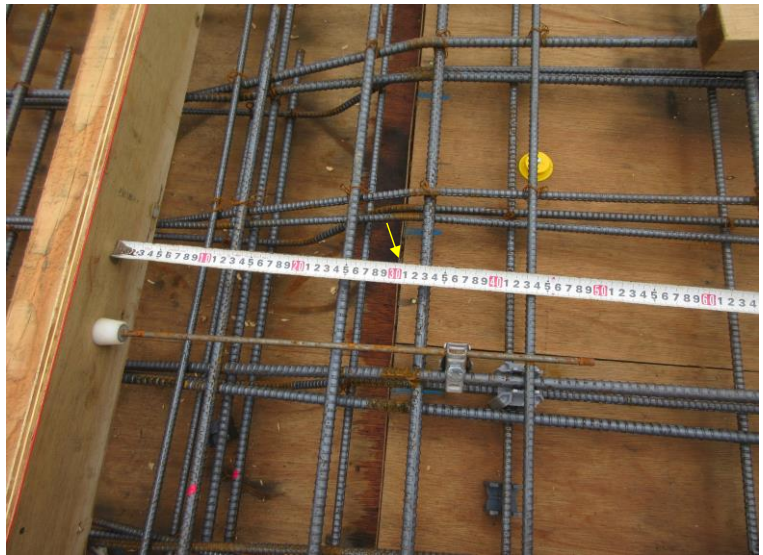
令和5年6月12日	
NO	77
場所	B棟
部位	床スラブ (S3)
段差スラブ部の幅 (2D=スラブ厚さ×2=300mm) が確保されていることを確認。

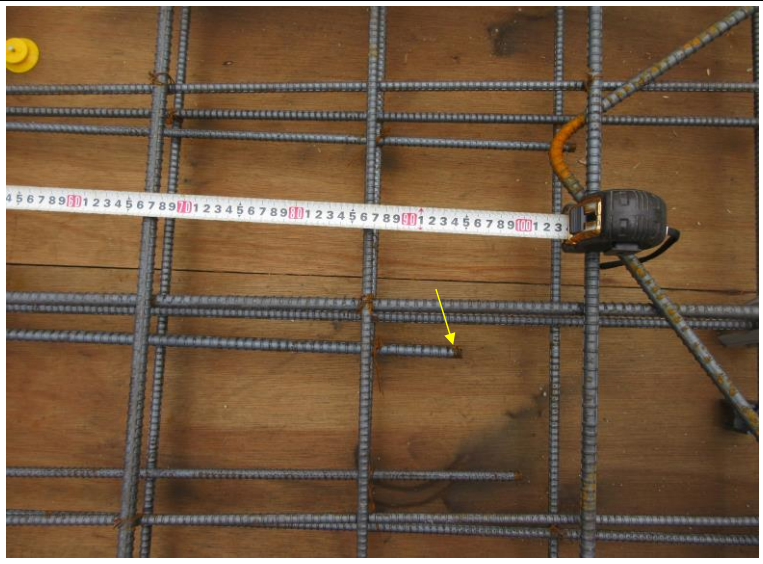
令和5年6月12日	
NO	78
場所	B棟
部位	床スラブ (S3)
段差スラブ部の定着長さ (L1 : D13×40=520mm) が確保されていることを確認。

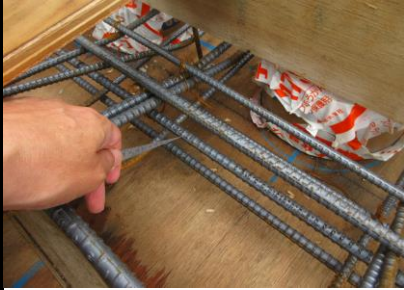
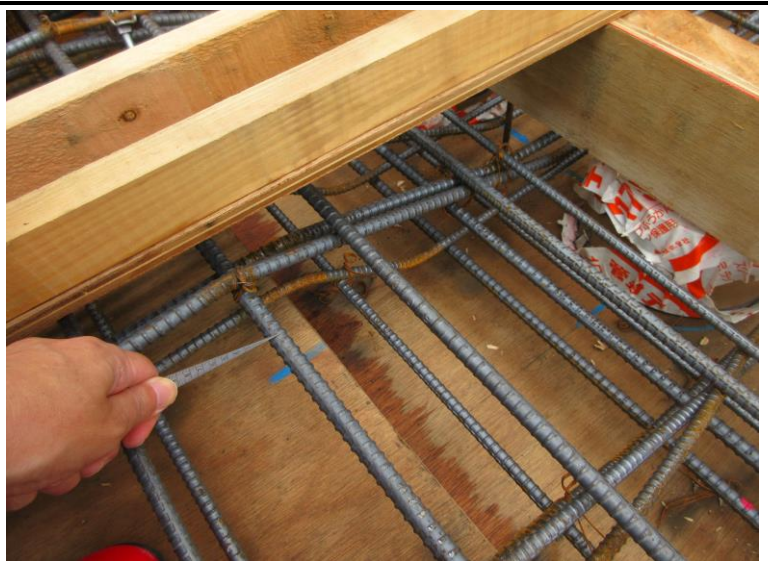
令和5年6月12日	
NO	79
場所	B棟
部位	床スラブ (S3)

段差スラブ部の補強筋 (D13×2箇所) が計画 (施工図) 通りに設置されていることを確認。

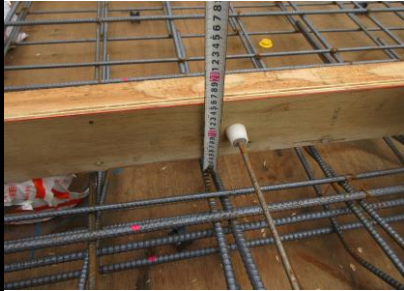
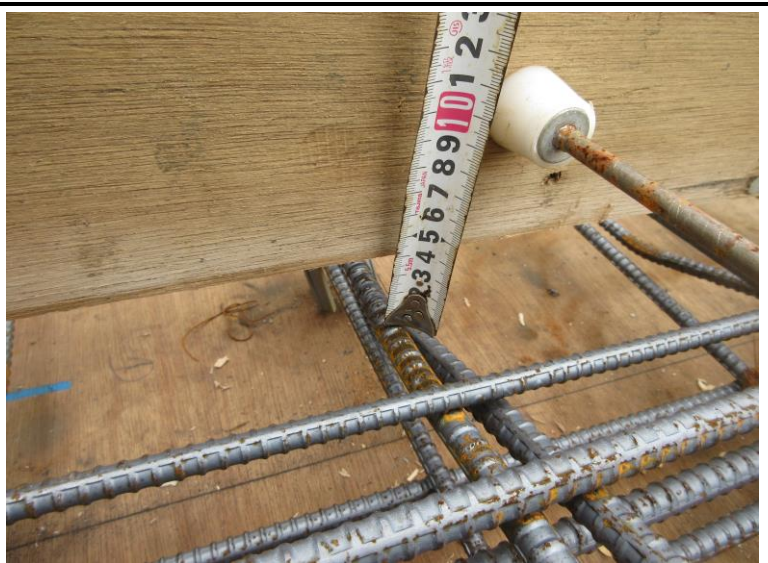
令和5年6月12日	
NO	80
場所	B棟
部位	床スラブ (S3)

段差部の鉄筋かぶり厚さ (20mm以上) が確保される状況であることを確認。

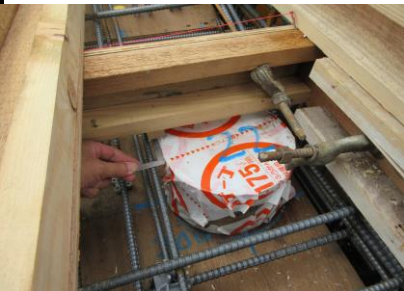
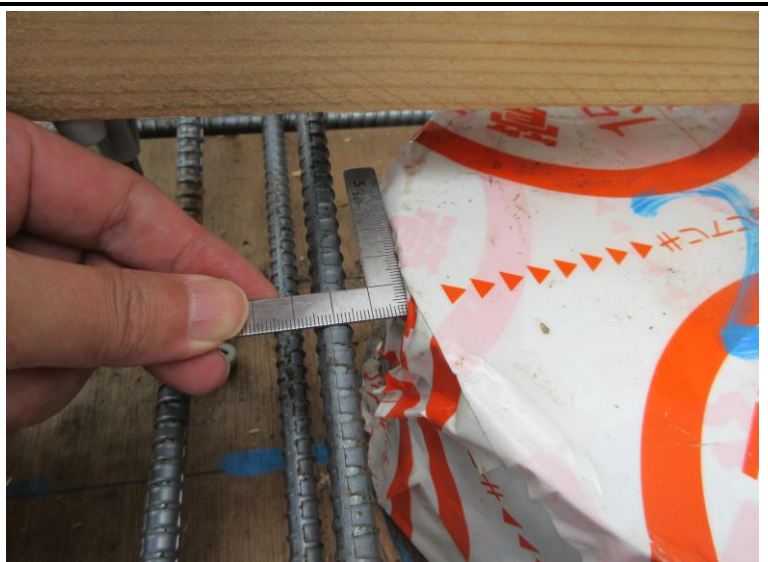
令和5年6月12日	
NO	81
場所	B棟
部位	床スラブ (S3)

スラブ面 (トイレのPS) のスリーブ貫通部廻りに鉄筋かぶり厚さが不足している箇所があることを指摘。

令和5年6月12日	
NO	82
場所	B棟
部位	床スラブ (S3)
上記指摘に関しては、その場にて是正が行われたことを確認済。

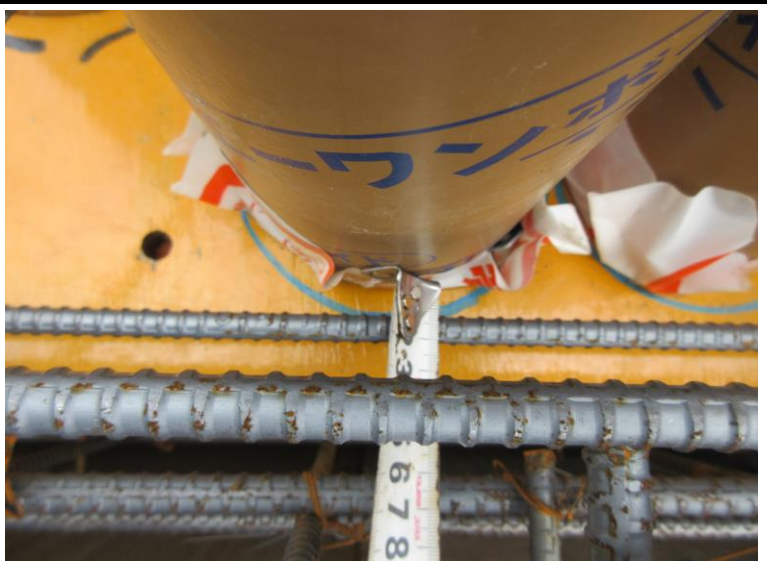
令和5年6月12日	
NO	83
場所	B棟
部位	床スラブ (S3)
スラブ面 (MB内) のスリーブ貫通部廻りに鉄筋かぶり厚さが不足している箇所があることを指摘。

令和5年6月12日	
NO	84
場所	B棟
部位	床スラブ (S3)
上記指摘に関しては、その場にて是正が行われたことを確認済。

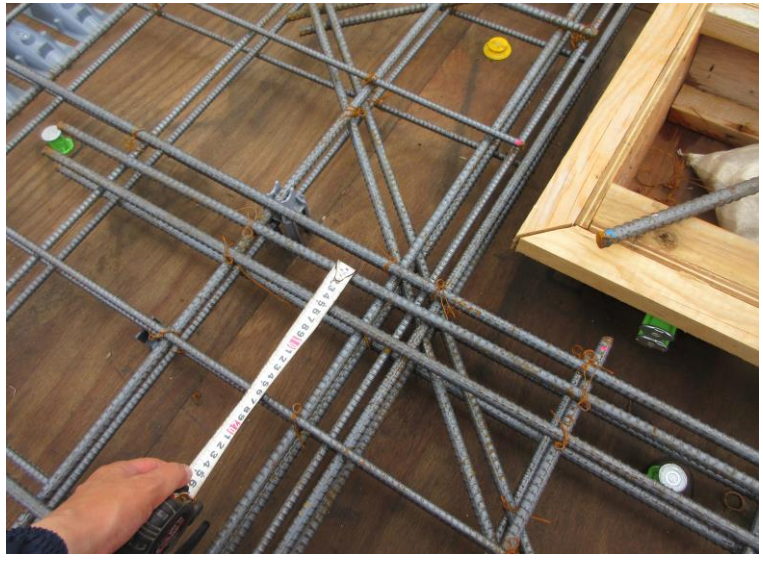
令和5年6月12日	
NO	85
場所	B棟
部位	床スラブ (S3)
ダマ穴開口補強筋が計画 (施工図) 通りに設置されていることを確認。(開口廻りの縦横：上筋2-D13、下筋2-D13)

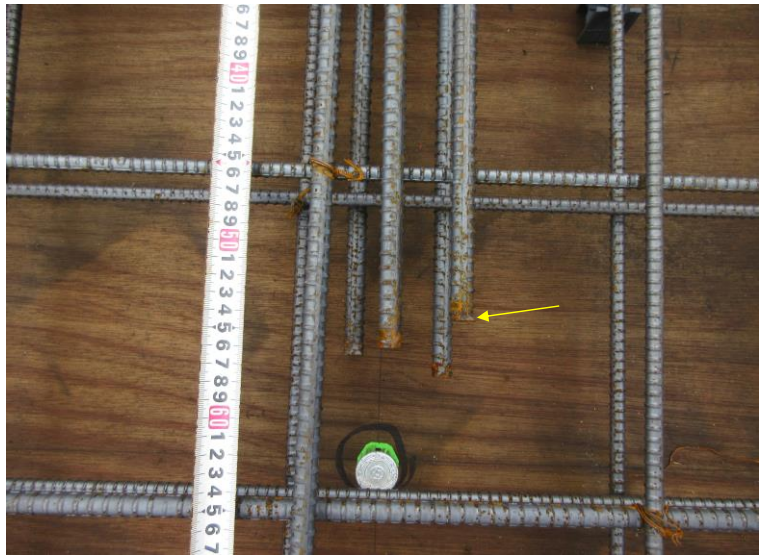
令和5年6月12日	
NO	86
場所	B棟
部位	床スラブ (S3)
同上。余長部の定着長さ (L1 : D13×40 d = 520mm) が確保されていることを確認。

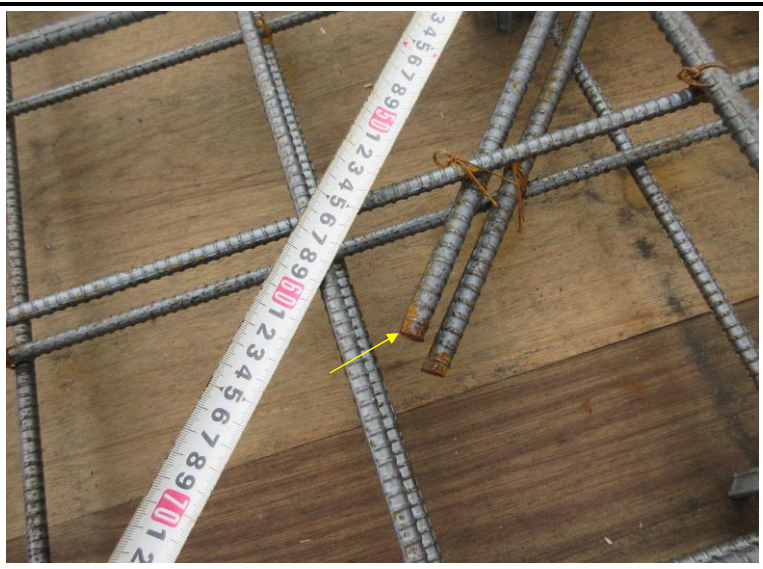
令和5年6月12日	
NO	87
場所	B棟
部位	床スラブ (S3)
同上。(開口廻りの斜筋：上筋1-D13、下筋1-D13) また、余長部の定着長さ (L1 : D13×40 d = 520mm) が確保されていることを確認。

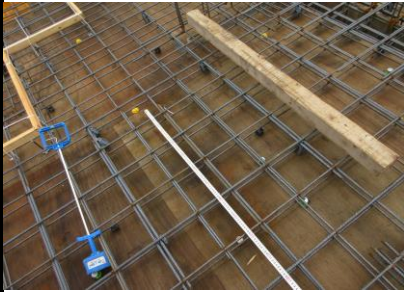
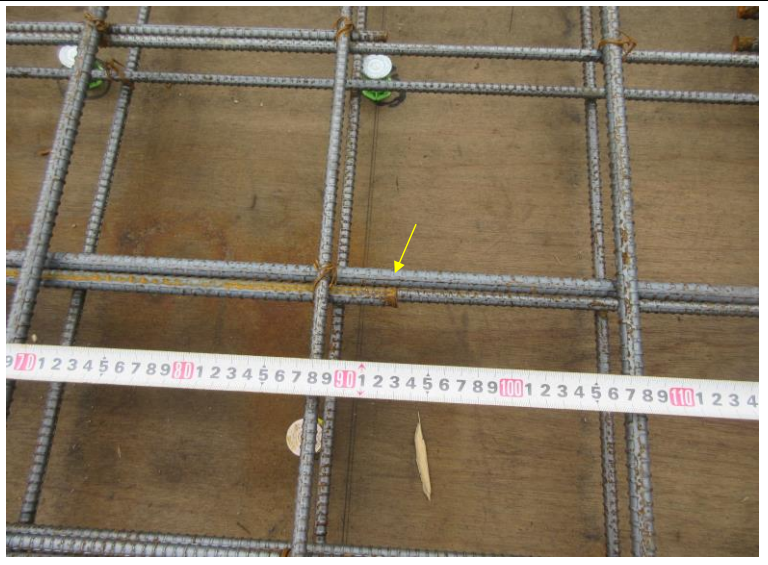
令和5年6月12日	
NO	88
場所	B棟
部位	床スラブ (S3)
重ね継手長さ (L1 : D13×40 d =520mm) が十分確保されていることを確認。

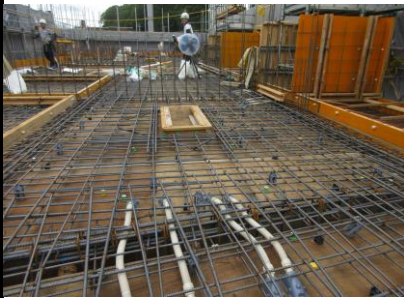
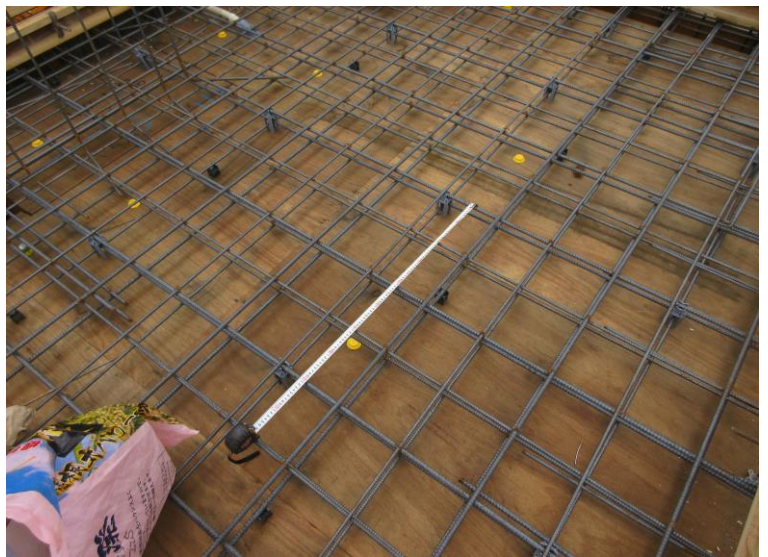
令和5年6月12日	
NO	89
場所	B棟
部位	床スラブ (S4)
計画通りの配筋組が行われていることを確認。D10・D13@200mmチドリ (上下・縦横共)

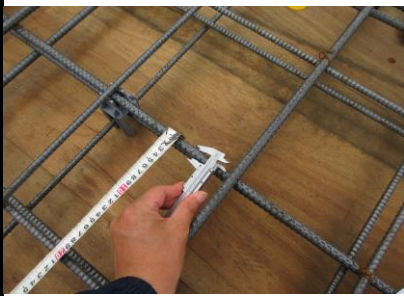
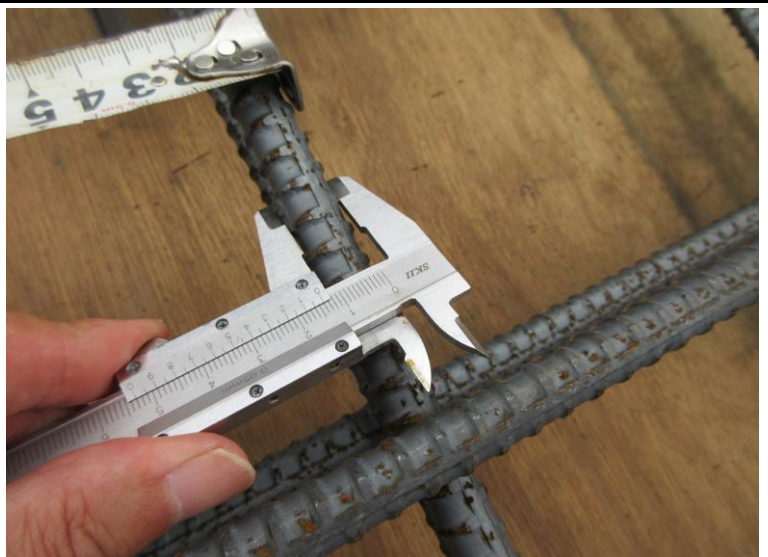
令和5年6月12日	
NO	90
場所	B棟
部位	床スラブ (S4)
同上。
