現況検査により認められる状況の記録

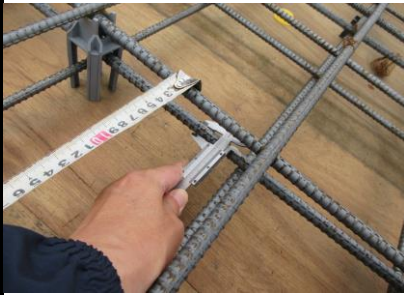
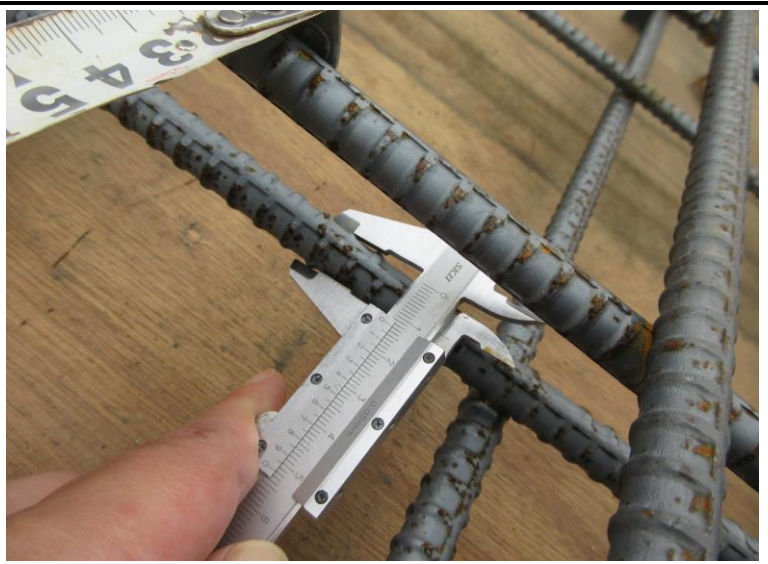
令和5年6月12日	
NO	91
場所	B棟
部位	床スラブ (S4)
同上。

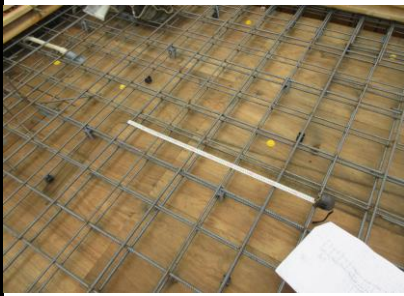
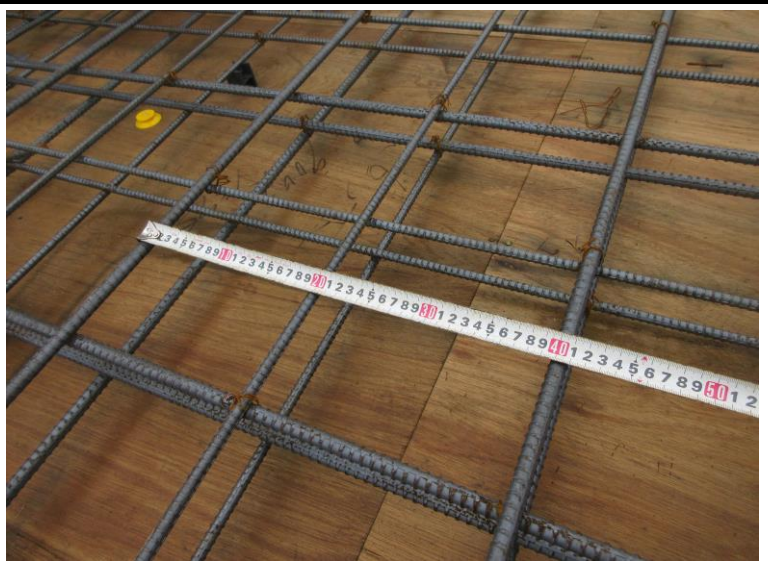
令和5年6月12日	
NO	92
場所	B棟
部位	床スラブ (S4)
同上。

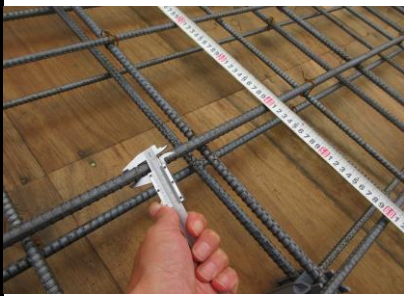
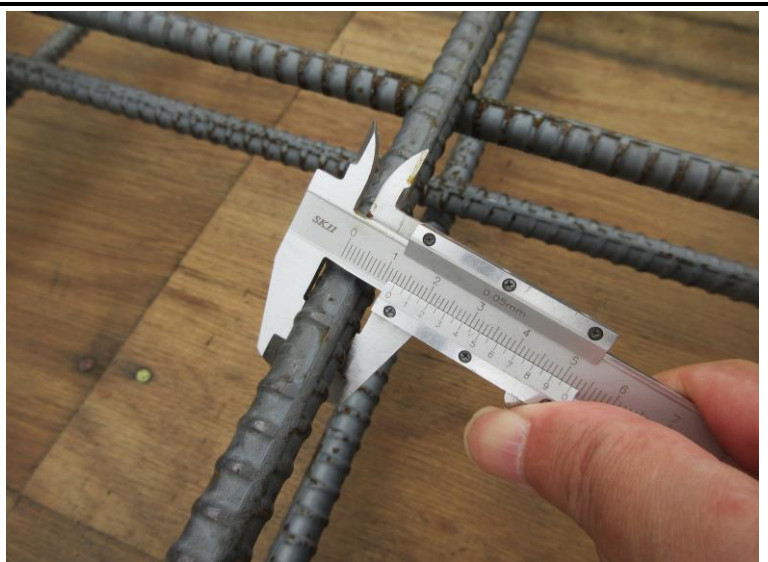
令和5年6月12日	
NO	93
場所	B棟
部位	床スラブ (S4)
同上。

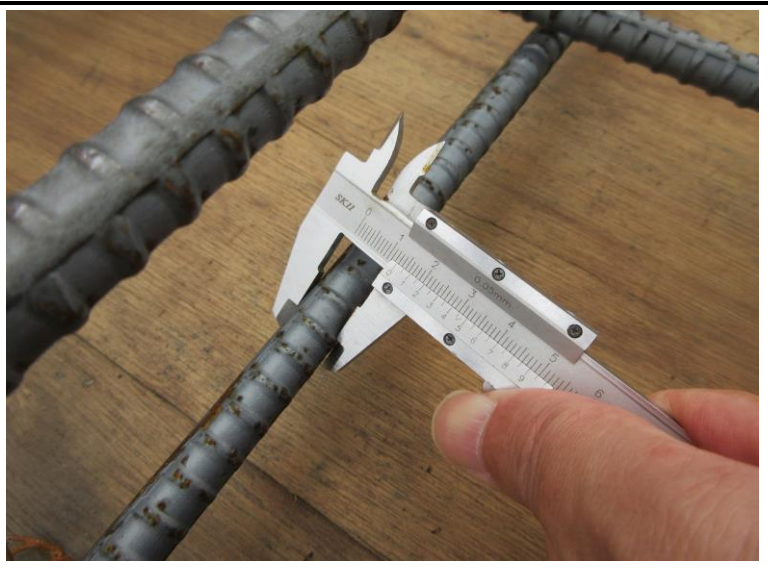
令和5年6月12日	
NO	94
場所	B棟
部位	床スラブ (S4)
同上。

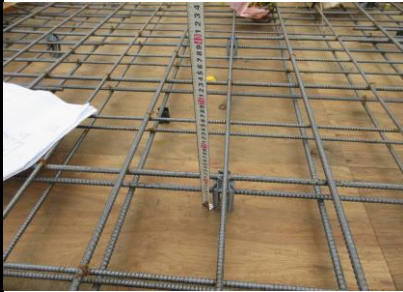
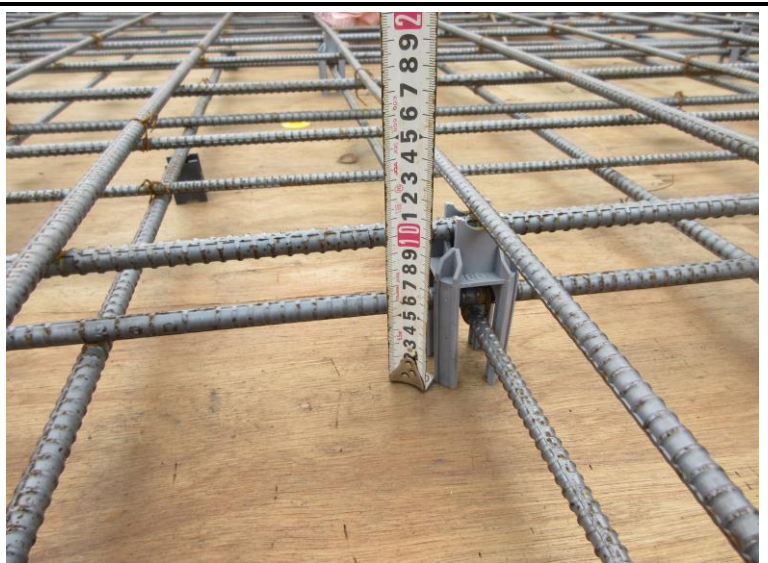
令和5年6月12日	
NO	95
場所	B棟
部位	床スラブ (S4)
スラブ上下面の鉄筋かぶり厚さ (20mm以上) が確保されるようスペーサーが設置されていることを確認。

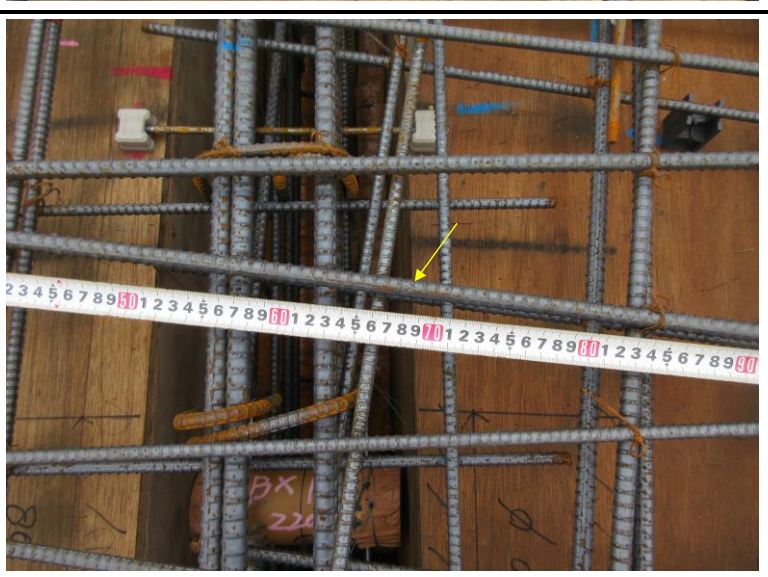
令和5年6月12日	
NO	96
場所	B棟
部位	床スラブ (S4)
梁上部の直線定着長さ (L2 : D13×35 = 455mm) が十分に確保されていることを確認。

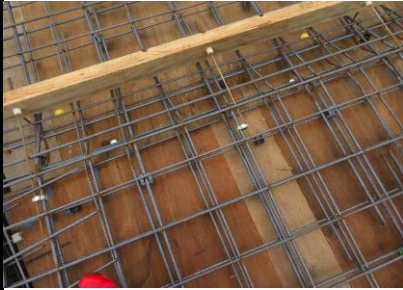
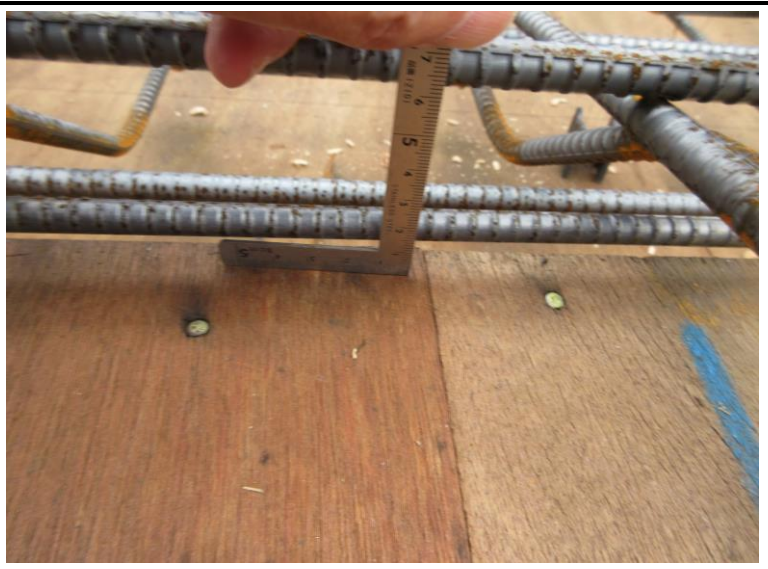
令和5年6月12日	
NO	97
場所	B棟
部位	床スラブ (S4)

S4スラブの段差部にスラブ筋の結束不良箇所があることを指摘。

上記指摘に関しては、その場にて是正が行われたことを確認済。(結束の是正、及び鉄筋かぶり厚さ20mmの確保。)

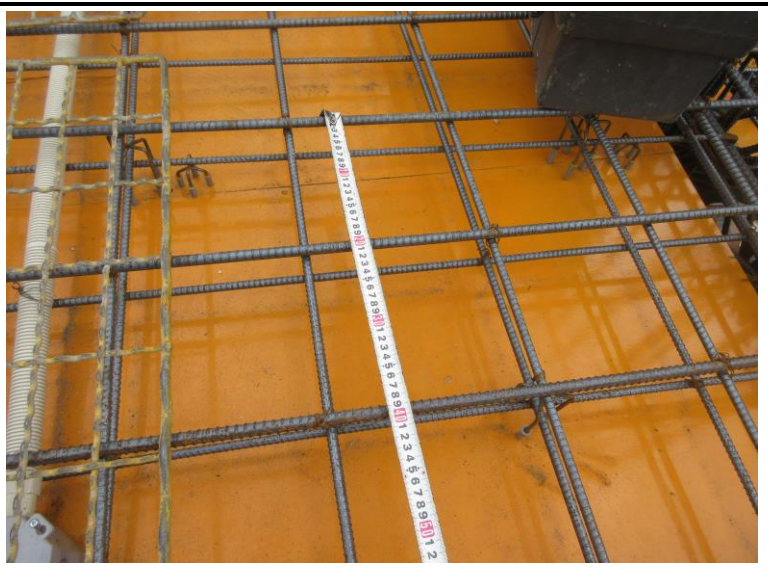
令和5年6月12日	
NO	99
場所	B棟
部位	外部廊下 (CS2)

計画通りの配筋組であることを確認。上端主筋 (短辺方向) D13@200mm

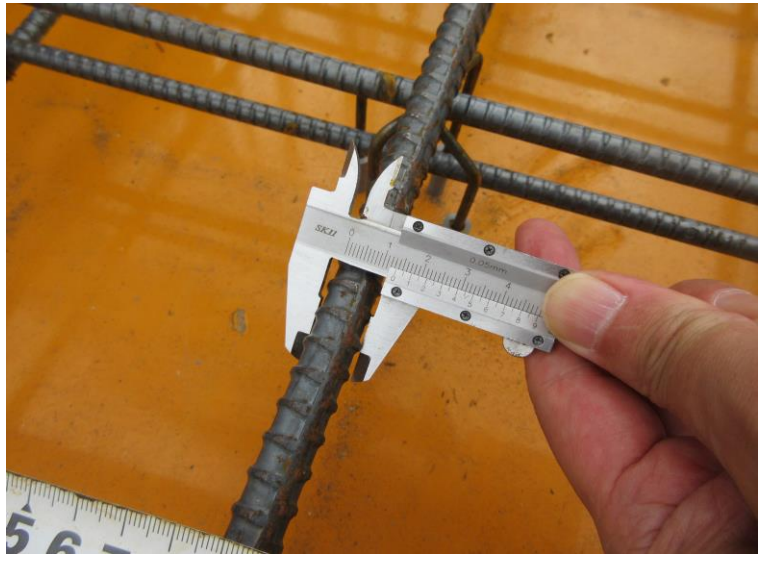
令和5年6月12日	
NO	100
場所	B棟
部位	外部廊下 (CS 2)
同上。

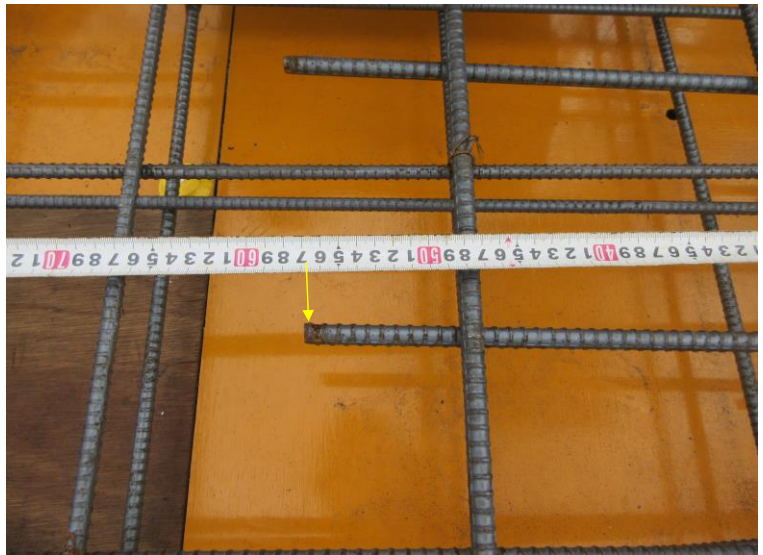
令和5年6月12日	
NO	101
場所	B棟
部位	外部廊下 (CS 2)
上端主筋の定着長さ (梁面内面より500mm以上) が計画 (施工図) 通りに確保されていることを確認。

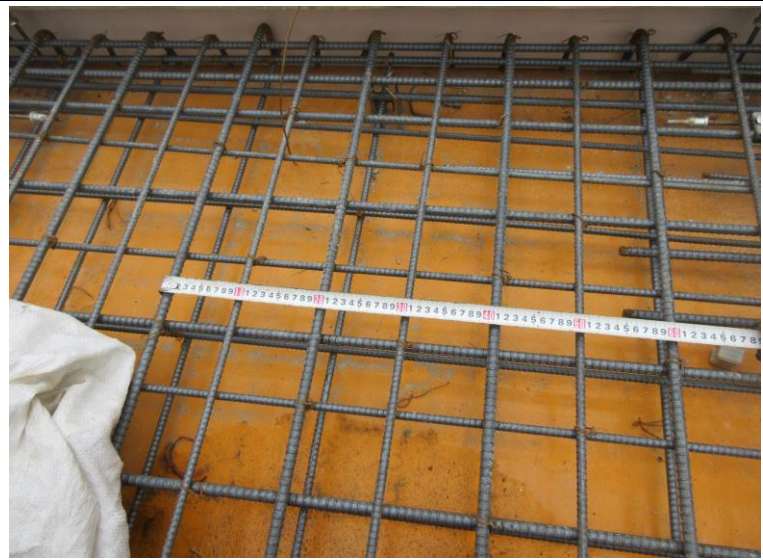
令和5年6月12日	
NO	102
場所	B棟
部位	外部廊下 (CS 2 A)
計画通りの配筋組であることを確認。上端筋D10・D13@100mmチドリ (縦横共)

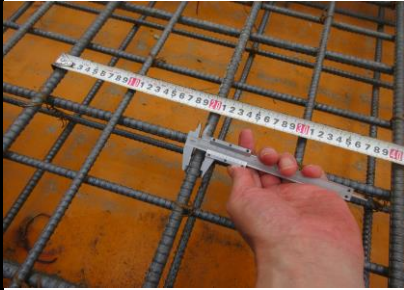
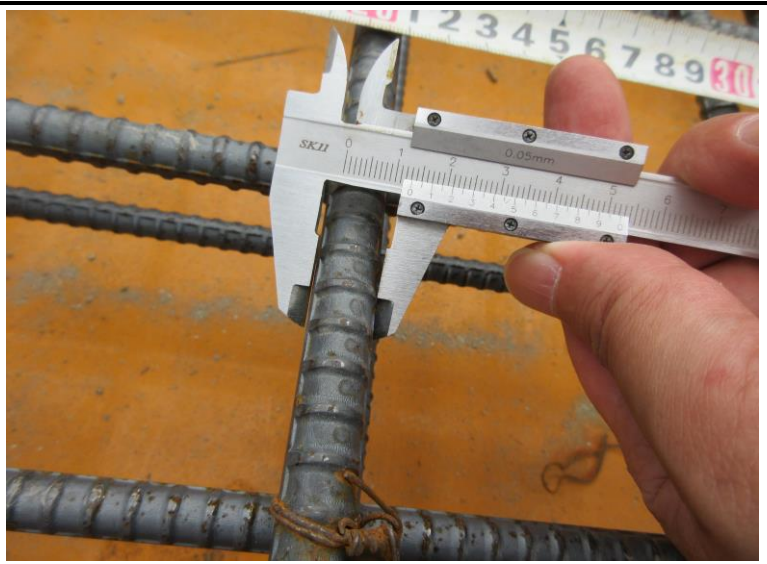
令和5年6月12日	
NO	103
場所	B棟
部位	外部廊下 (CS 2 A)
同上。

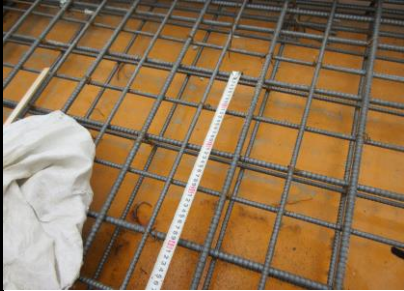
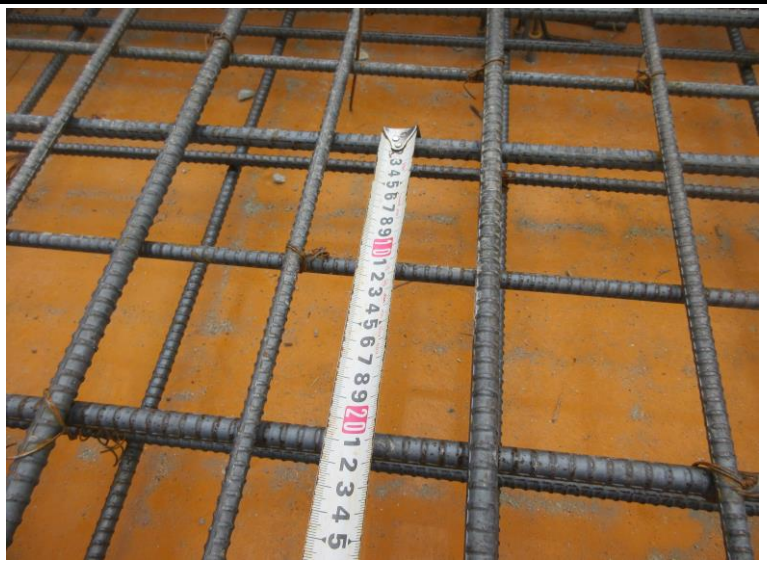
令和5年6月12日	
NO	104
場所	B棟
部位	外部廊下 (CS 2 A)
同上。

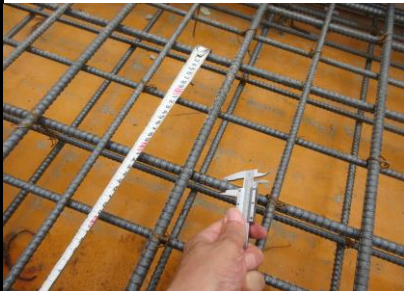
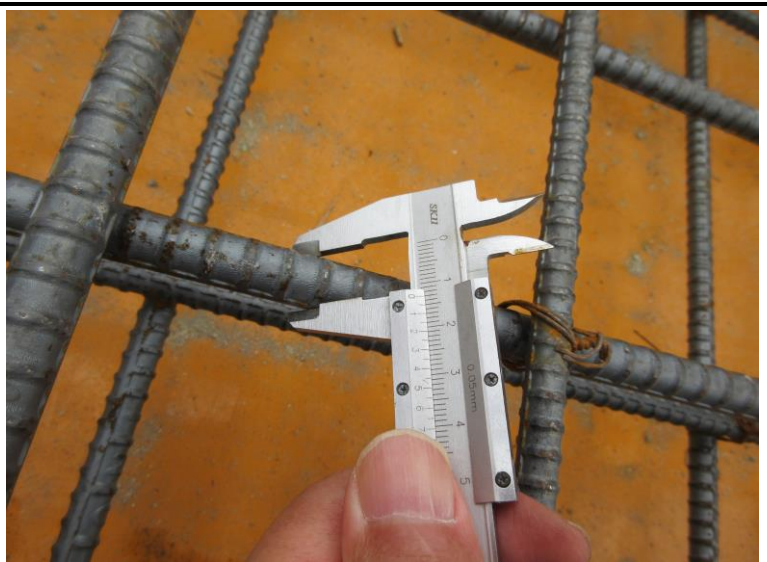
令和5年6月12日	
NO	105
場所	B棟
部位	外部廊下 (CS 2 A)
同上。

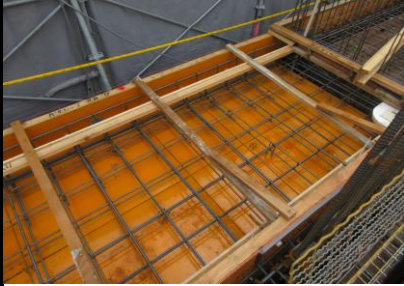
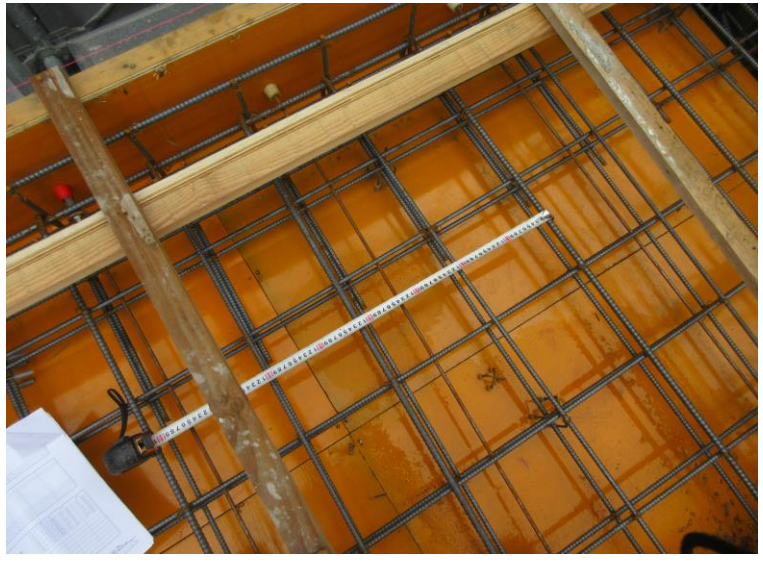
令和5年6月12日	
NO	106
場所	B棟 (バルコニー)
部位	キャンティスラブ (CS1)

計画通りの配筋組であることを確認。上端主筋D10・D13@200mmチドリ

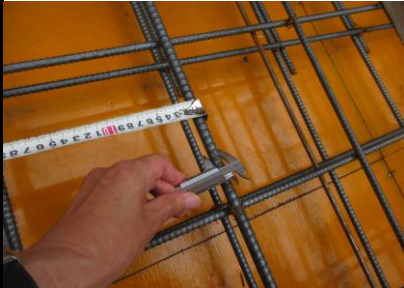
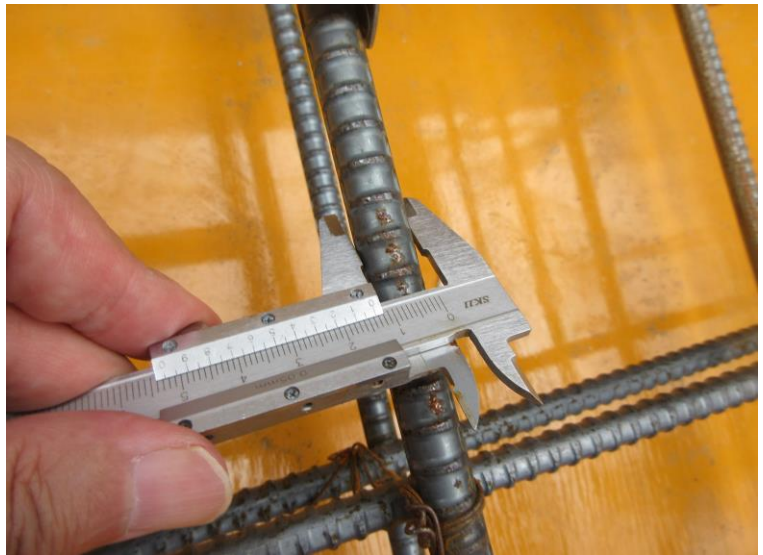
令和5年6月12日	
NO	107
場所	B棟 (バルコニー)
部位	キャンティスラブ (CS1)

同上。

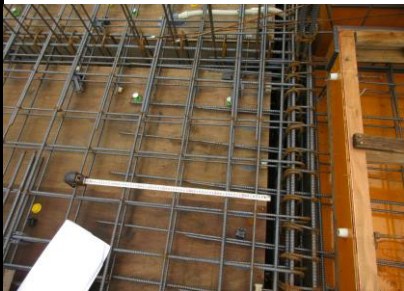
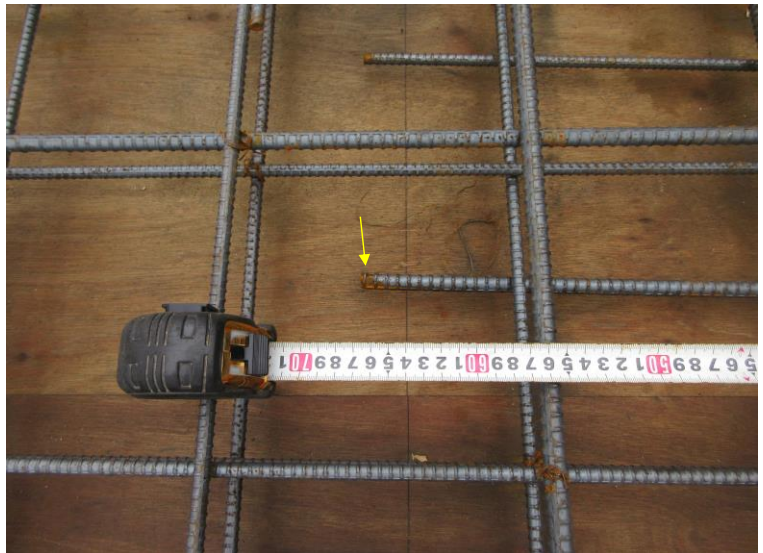
令和5年6月12日	
NO	108
場所	B棟 (バルコニー)
部位	キャンティスラブ (CS1)

上端主筋の定着長さ (梁面内面より500mm以上) が計画 (施工図) 通りに確保されていることを確認。

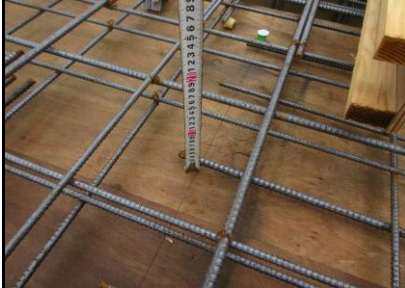
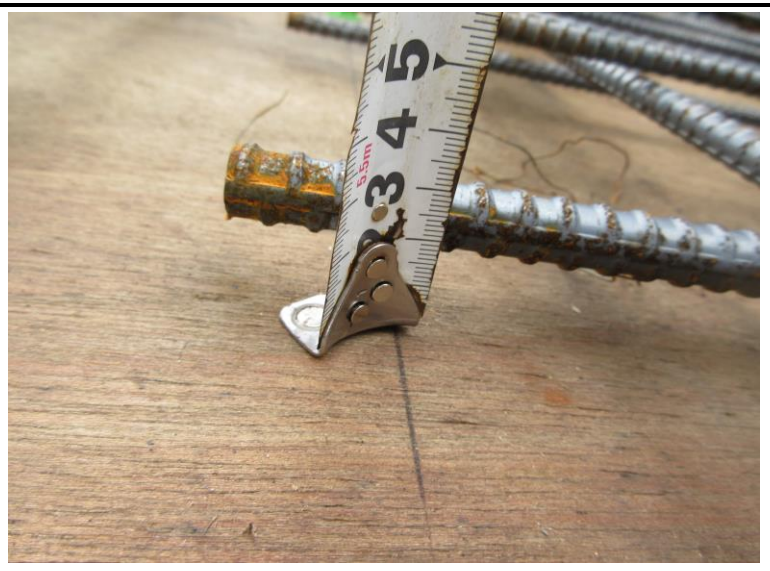
令和5年6月12日	
NO	109
場所	B棟 (バルコニー)
部位	キャンティスラブ (CS1)

CSの定着筋下端の鉄筋かぶり厚さが不足している箇所があることを指摘。

上記指摘に関しては、同様箇所を含めその場にて全数適切に是正が行われたことを確認済。

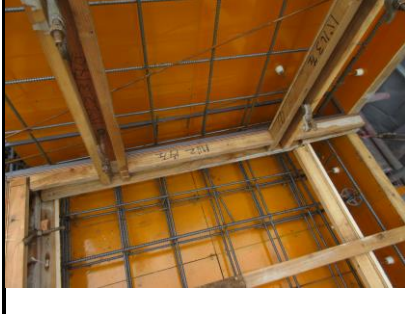
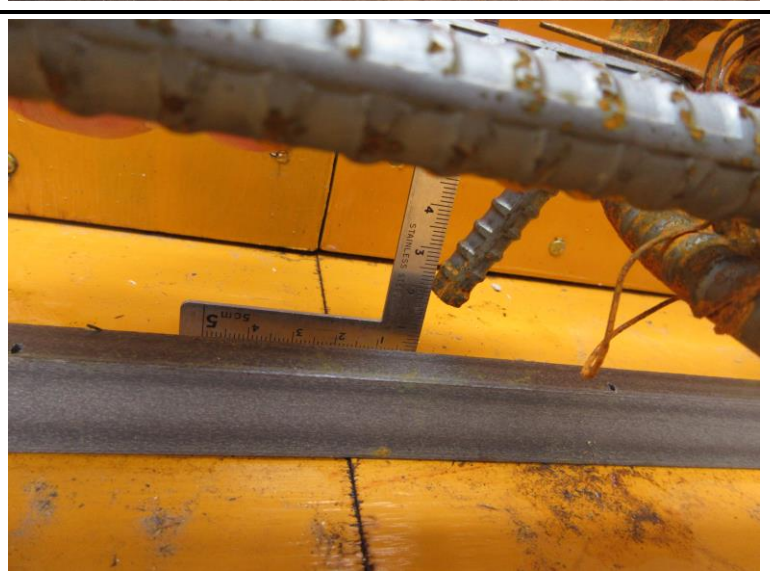
令和5年6月12日	
NO	111
場所	B棟 (バルコニー)
部位	キャンティスラブ (CS1)

CSのスラブ筋端部のフック部分に鉄筋かぶり厚さが不足している箇所があることを指摘。

令和5年6月13日	
NO	112
場所	B棟 (バルコニー)
部位	キャンティスラブ (CS1)
上記指摘に関しては、その場にて是正が行われたことを確認済。

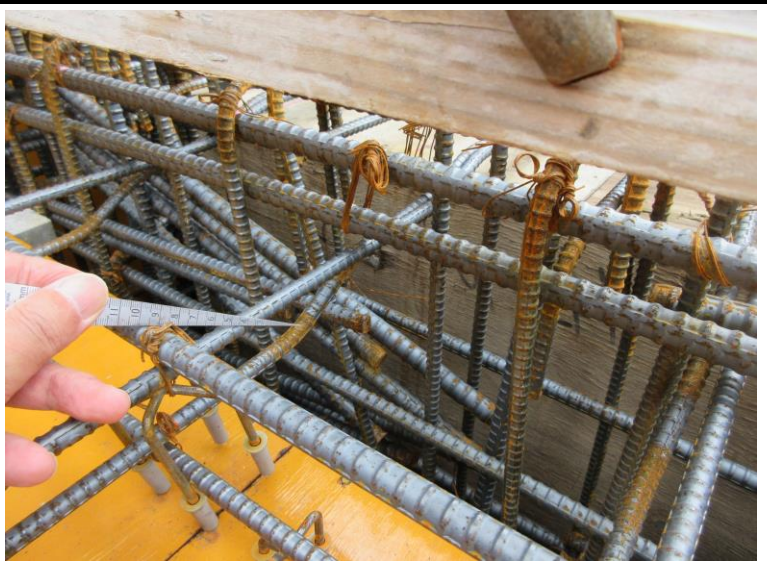
令和5年6月12日	
NO	113
場所	B棟 (バルコニー)
部位	キャンティスラブ (CS1)
CS段差部に補強筋が欠落している箇所があることを指摘。

令和5年6月13日	
NO	114
場所	B棟 (バルコニー)
部位	キャンティスラブ (CS1)
上記指摘に関しては、その場にて是正が行われたことを確認済。

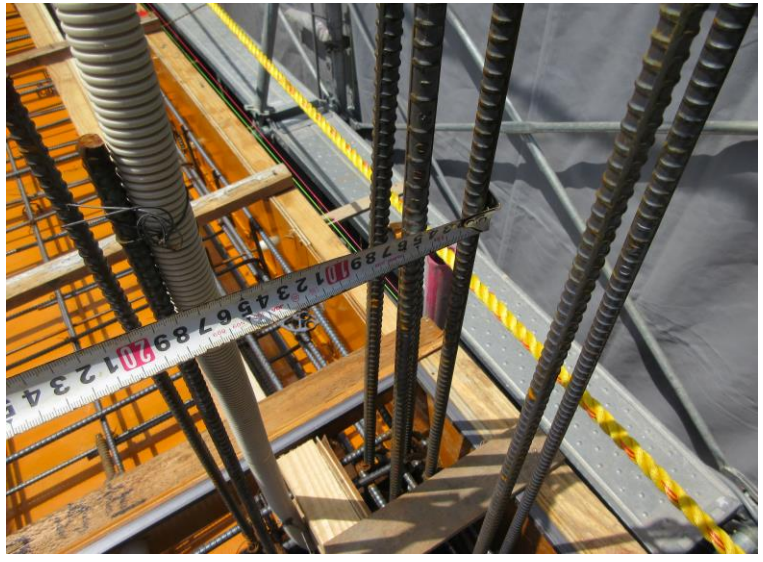
令和5年6月13日	
NO	115
場所	B棟
部位	壁端部補強筋
壁端部（交差部）補強筋が計画（施工図）通りに設置されていることを確認。

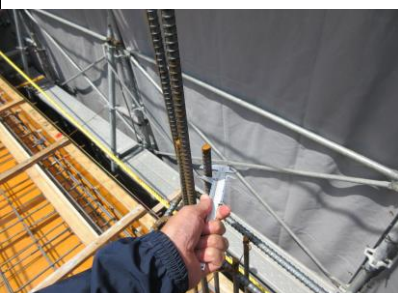
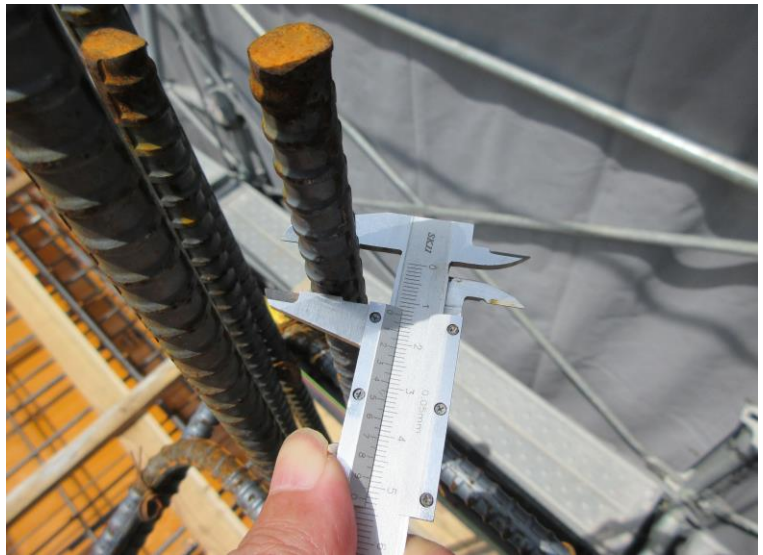
令和5年6月13日	
NO	116
場所	B棟
部位	壁端部補強筋
同上。

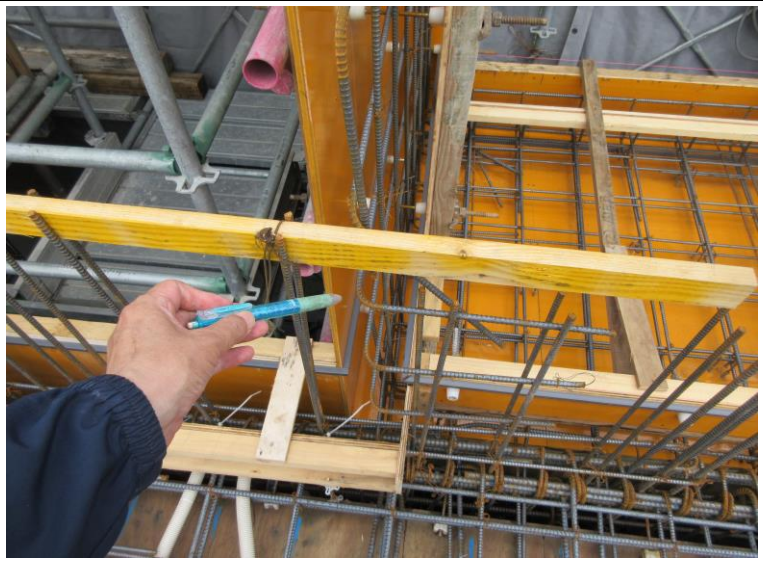
令和5年6月13日	
NO	117
場所	B棟
部位	壁端部補強筋
バルコニー手すり壁とW18の交差部に壁交差部補強筋が欠落している箇所があることを指摘。

令和5年6月13日	
NO	118
場所	B棟
部位	壁端部補強筋
上記指摘に関しては、その場にて是正が行われたことを確認済。

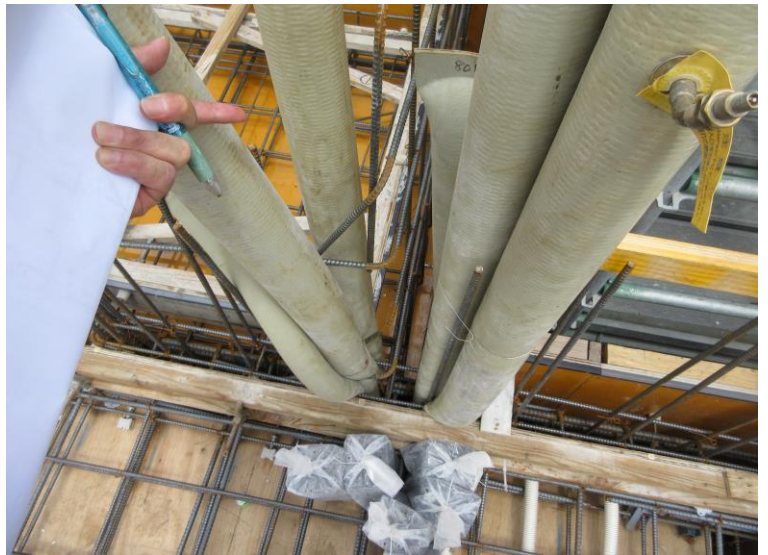
令和5年6月13日	
NO	119
場所	B棟
部位	壁端部補強筋
バルコニー手すり壁とW18の交差部に壁交差部補強筋が欠落している箇所があることを指摘。

令和5年6月13日	
NO	120
場所	B棟
部位	壁端部補強筋
上記指摘に関しては、その場にて是正が行われたことを確認済。
