現況検査により認められる状況の記録

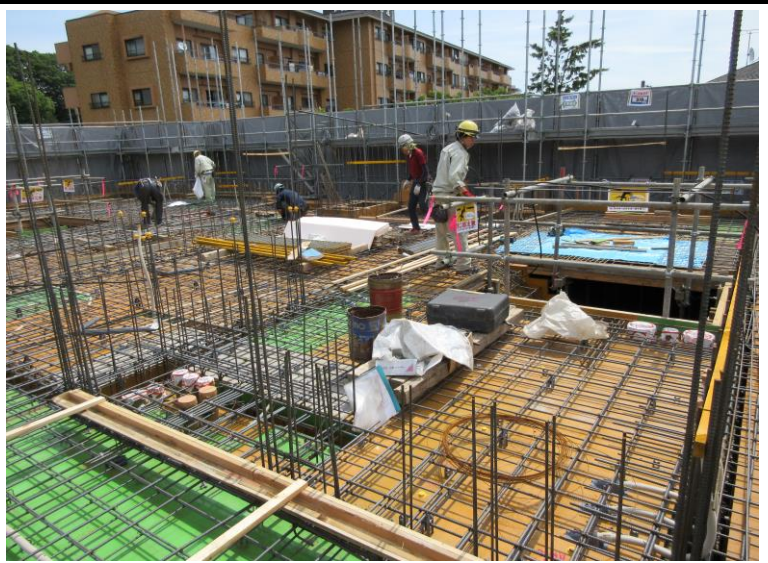
令和5年6月1日	
NO	2
場所	CD棟
部位	3階床スラブ面
<p>CD棟（C棟）の3階床スラブ面などの配筋組施工状況。</p>

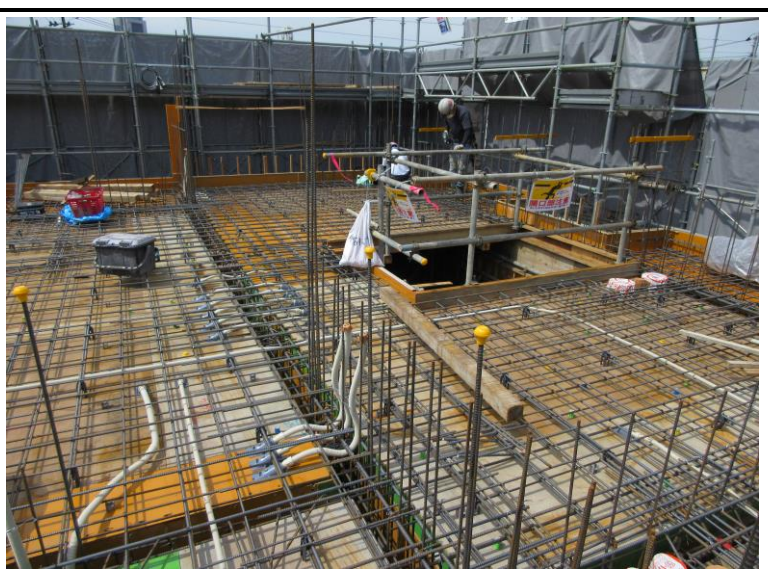
令和5年6月1日	
NO	3
場所	CD棟
部位	3階床スラブ面
<p>CD棟（D棟）の3階床スラブ面などの配筋組施工状況。</p>

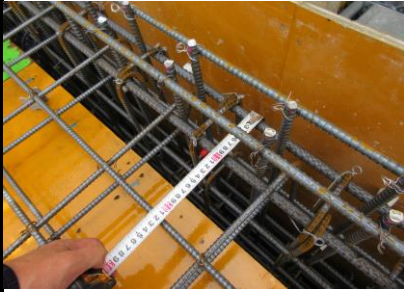
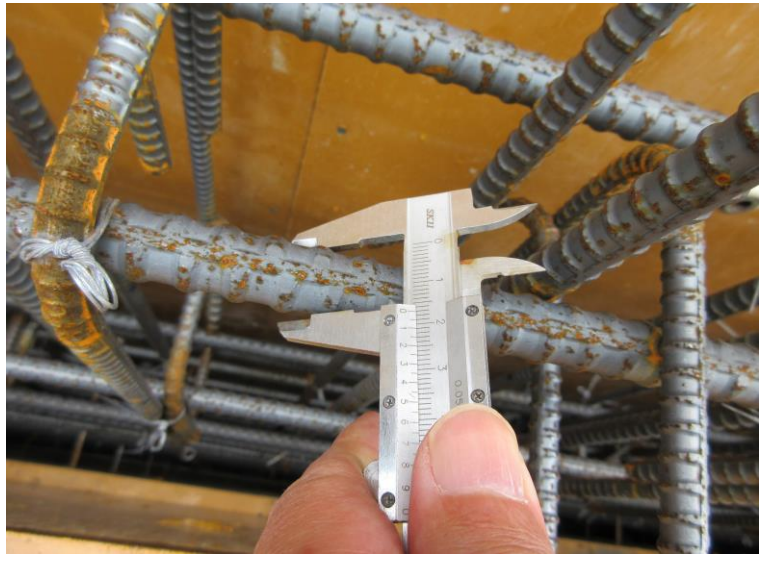
令和5年6月1日	
NO	4
場所	C X 4 通り
部位	3階床梁 (G 0)
計画通りの配筋組であることを確認。 (上下主筋 : 2 - D16)

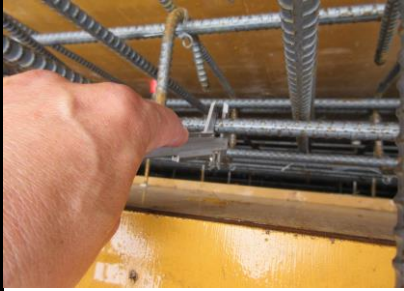
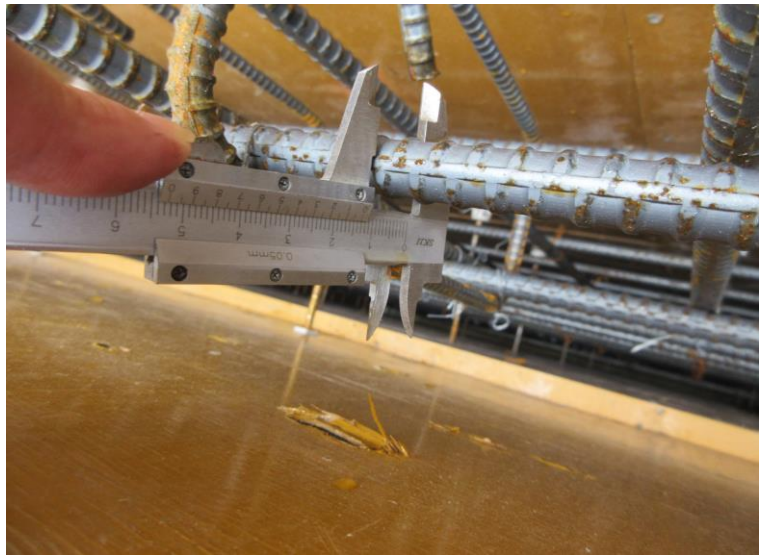
令和5年6月1日	
NO	5
場所	C X 4 通り
部位	3階床梁 (G 0)
計画通りの配筋組であることを確認。 (腹筋 : 2 - D13)

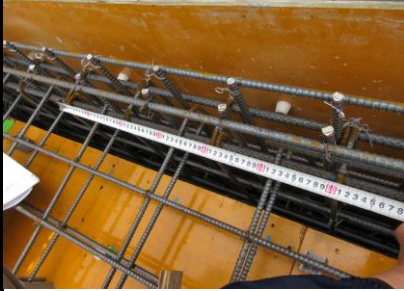
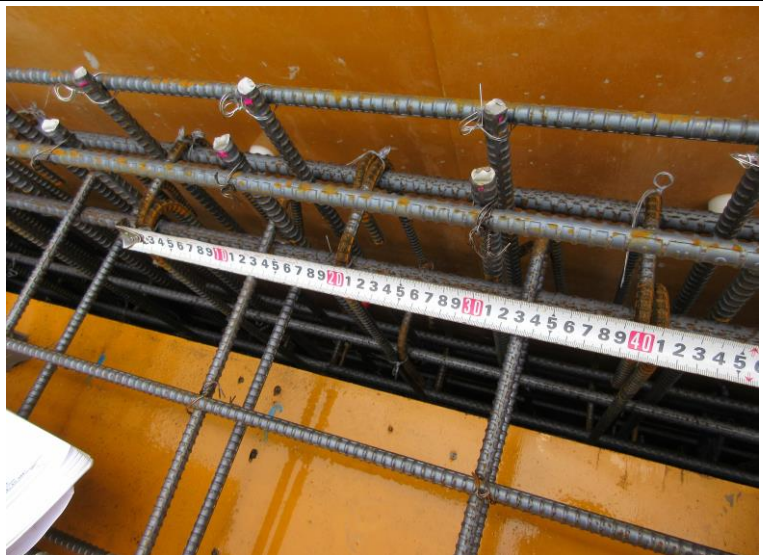
令和5年6月1日	
NO	6
場所	C X 4 通り
部位	3階床梁 (G 0)
計画通りの配筋組であることを確認。 (せん断補強筋 : D10@200mm)

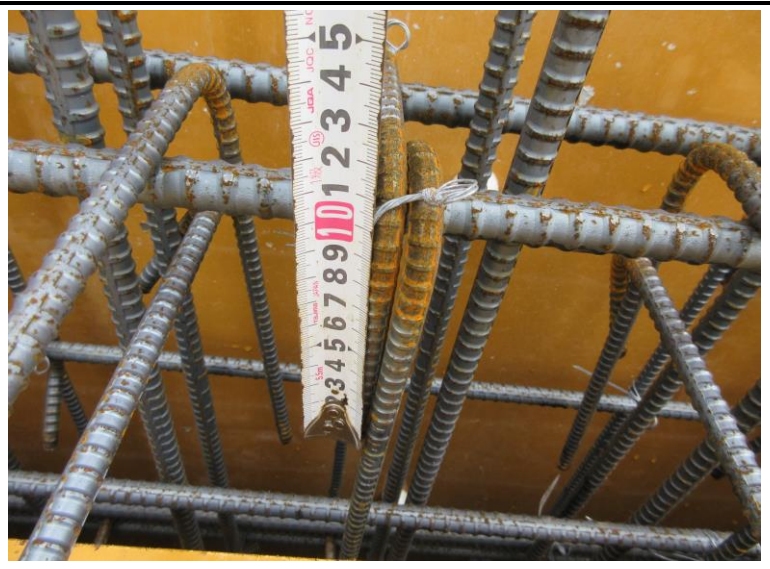
令和5年6月1日	
NO	7
場所	C X 4 通り
部位	3階床梁 (G 0)
同上。せん断補強筋フック部の余長 (90° フック : $D10 \times 8d = 80\text{mm}$ 以上) が確保されていることを確認。

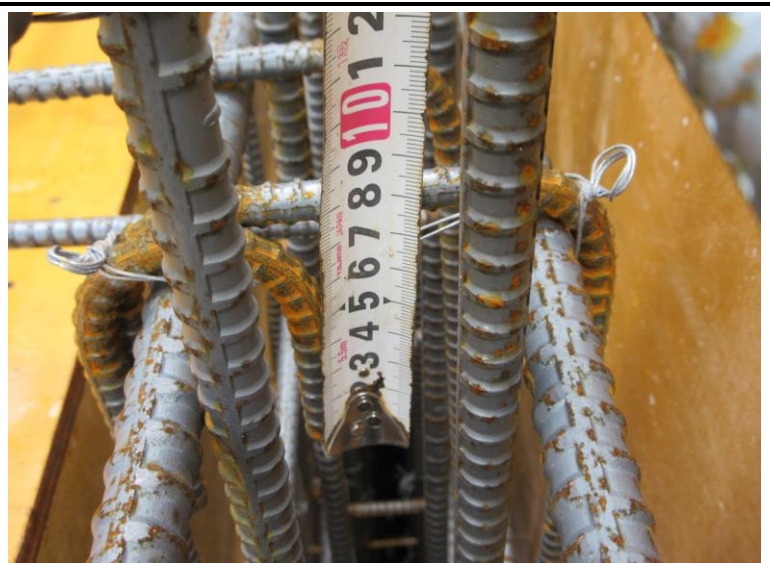
令和5年6月1日	
NO	8
場所	C X 4 通り
部位	3階床梁 (G 0)
同上。せん断補強筋フック部の余長 (180° フック : $D10 \times 4d = 40\text{mm}$ 以上) が確保されていることを確認。

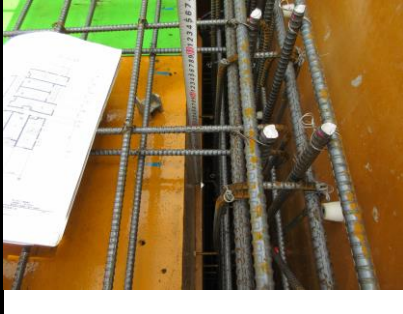
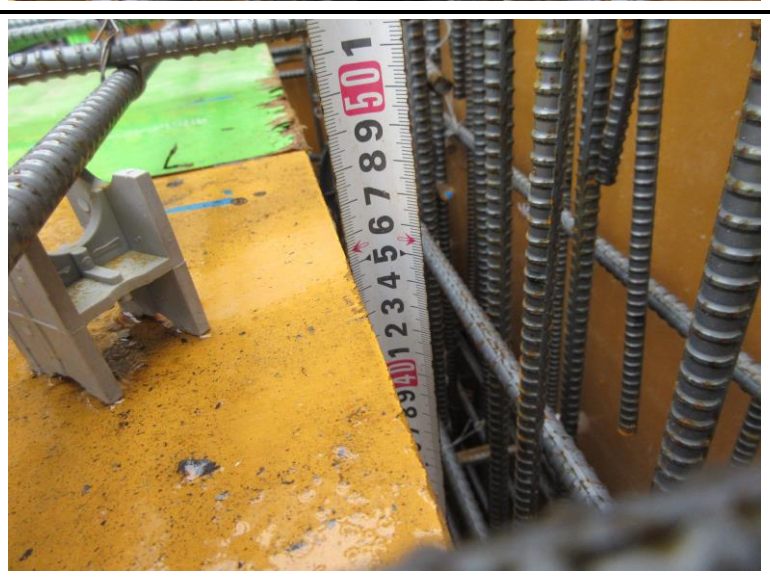
令和5年6月1日	
NO	9
場所	C X 4 通り
部位	3階床梁 (G 0)
梁成が計画通り (600mm) であることを確認。(3階床面の型枠材まで450mm + スラブ厚150mm)

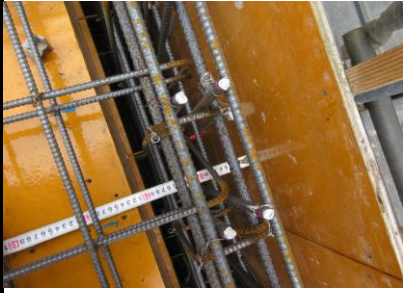
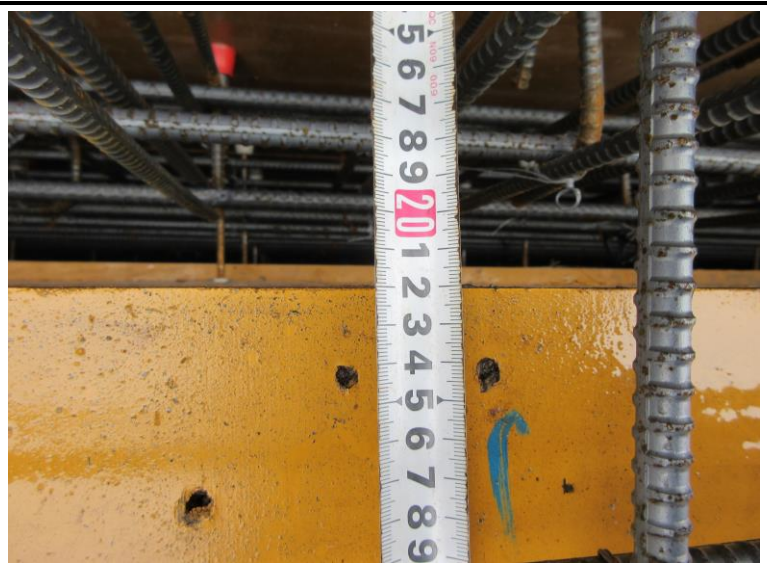
令和5年6月1日	
NO	10
場所	C X 4 通り
部位	3階床梁 (G 0)
<p>梁幅が計画 (施工図) 通り (180mm+20mm+20mm) であることを確認。また、梁側面の鉄筋かぶり厚さ (30mm以上) が確保される状況であることを確認。</p>

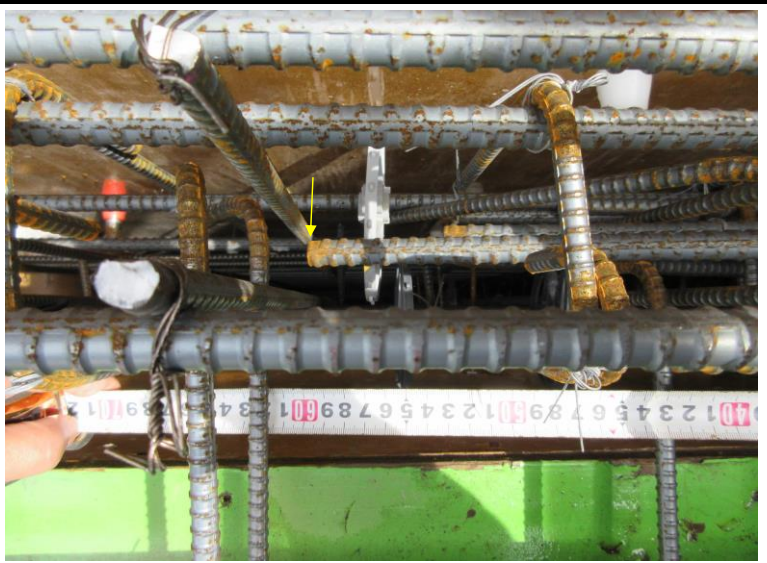
令和5年6月1日	
NO	11
場所	C X 4 通り
部位	3階床梁 (G 0)
<p>C Y 6 通り (G 0 梁) への定着長さ (L2 : D16×35=560mm) が確保されていることを確認。</p>

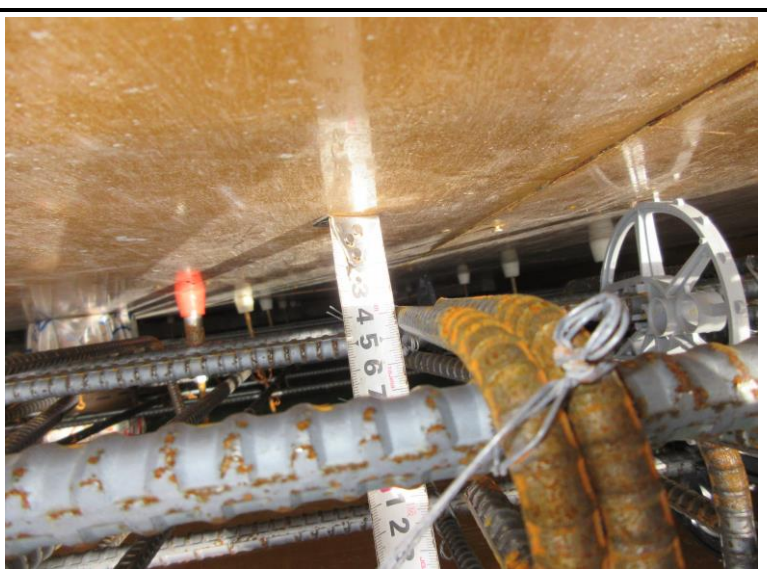
令和5年6月1日	
NO	12
場所	C Y 6 通り
部位	3階床梁 (G 0)
<p>梁側面の鉄筋かぶり厚さ (30mm以上) が確保される状況であることを確認。</p>

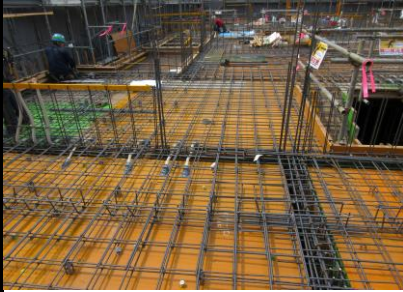
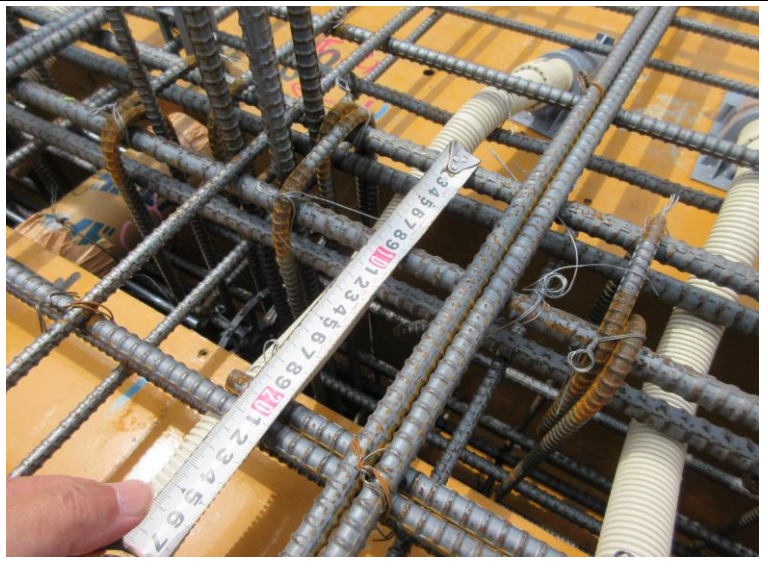
令和5年6月1日	
NO	13
場所	CY5通り
部位	3階床梁 (G1)
計画通りの配筋組であることを確認。 (上下主筋: 2/2 - D16)

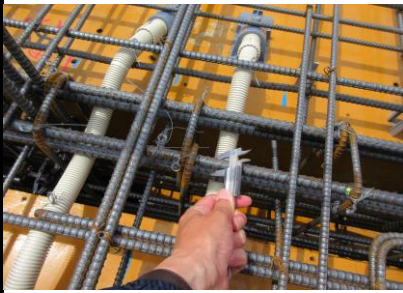
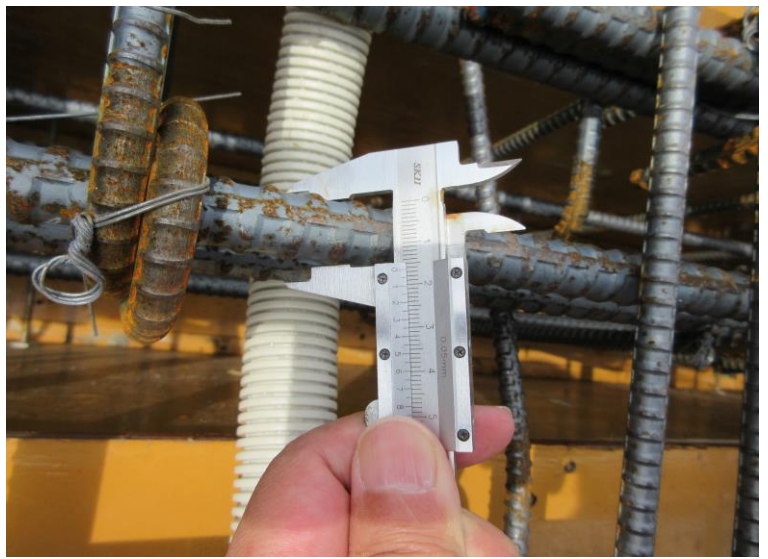
令和5年6月1日	
NO	14
場所	CY5通り
部位	3階床梁 (G1)
同上。

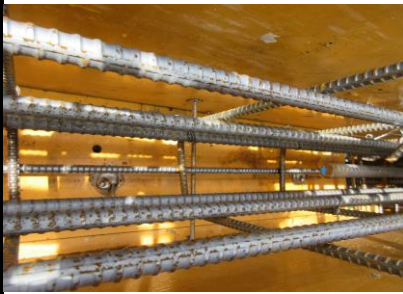
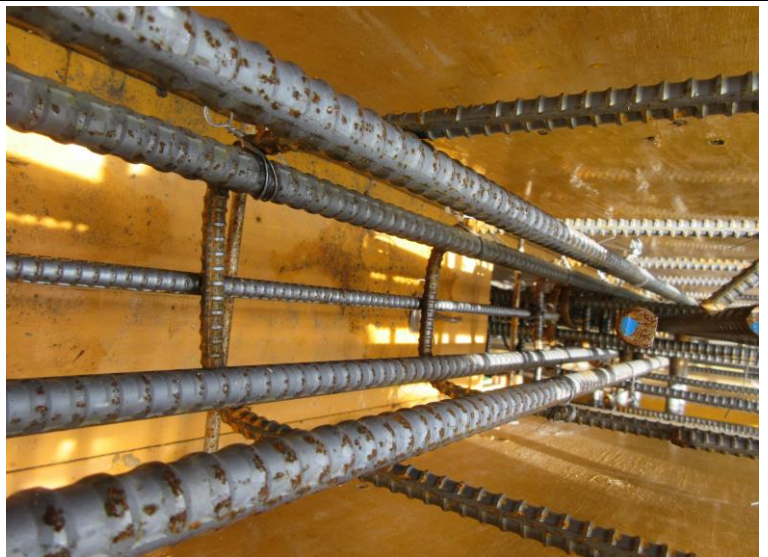
令和5年6月1日	
NO	15
場所	CY5通り
部位	3階床梁 (G1)
同上。

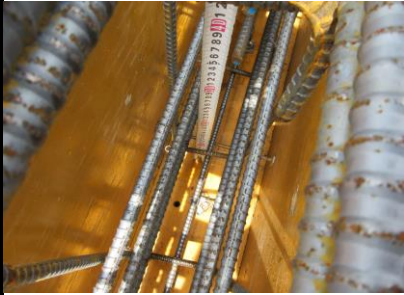
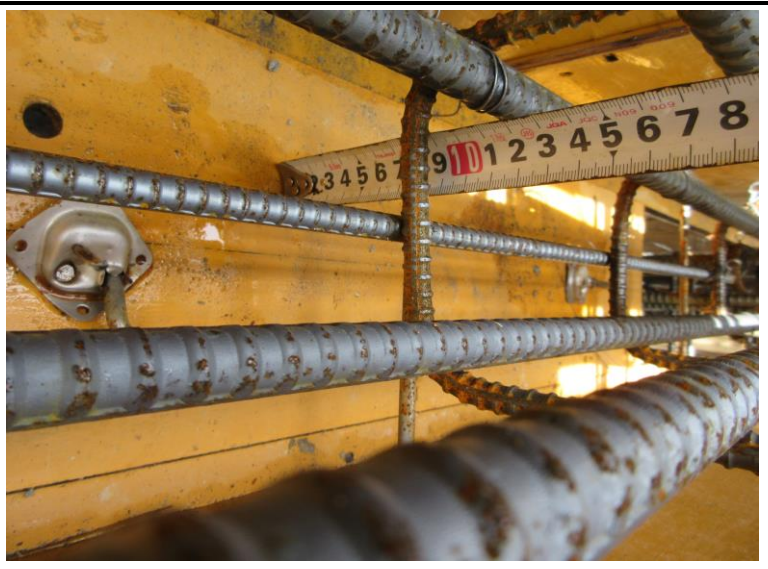
令和5年6月1日	
NO	16
場所	CY5通り
部位	3階床梁 (G1)
梁下面の鉄筋かぶり厚さ (30mm以上) が確保される状況であることを確認。

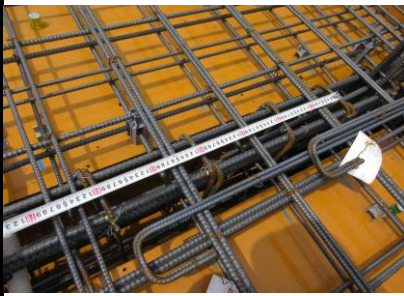
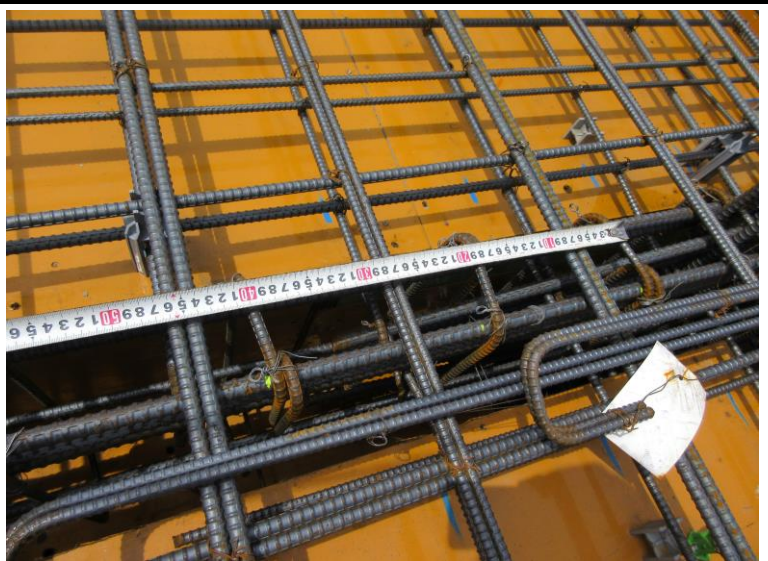
令和5年6月1日	
NO	17
場所	CY5通り
部位	3階床梁 (G1)
計画通りの配筋組であることを確認。 (せん断補強筋 : D10@200mm)

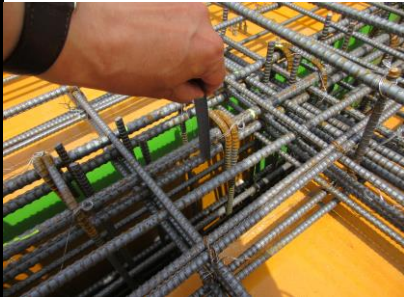
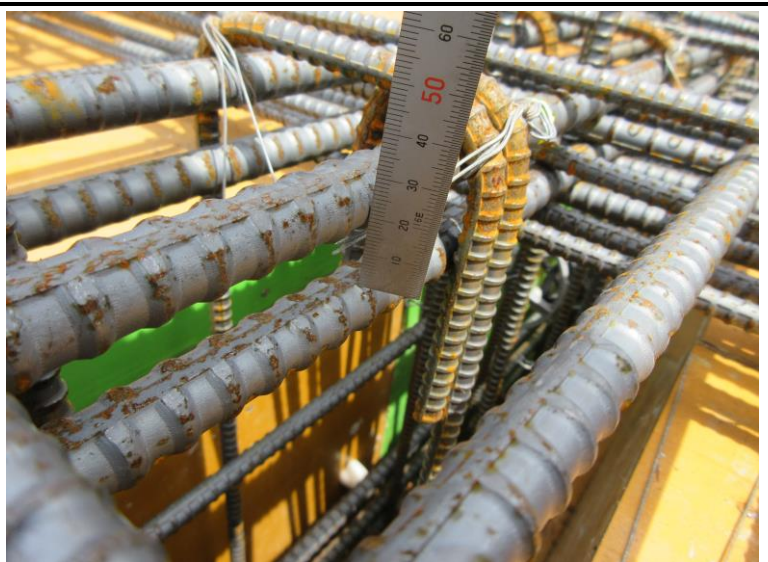
令和5年6月1日	
NO	18
場所	CX2通り
部位	3階床梁 (G0)
CX2通りG1梁の上端主筋の一部に於いて、1段目と2段目も主筋間の空気が25mm以下であることを指摘。

令和5年6月1日	
NO	19
場所	C X 2 通り
部位	3階床梁 (G 0)
上記指摘に関しては、その場にて是正が行われたことを確認済。

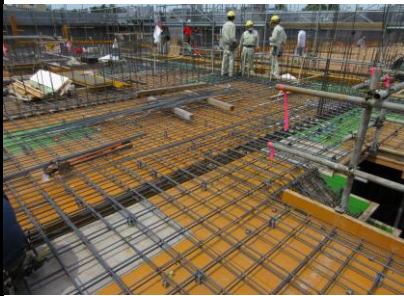
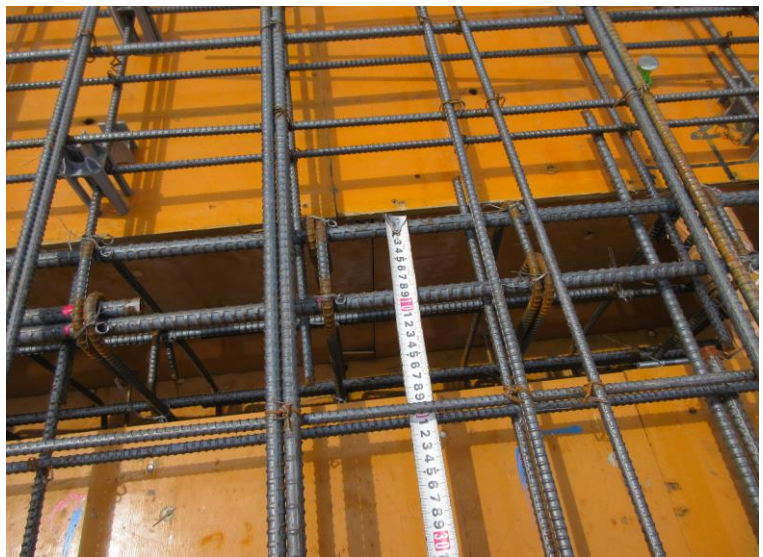
令和5年6月1日	
NO	20
場所	C Y 4 通り
部位	3階床梁 (G 0)
計画通りの配筋組であることを確認。 (上下主筋：2 - D16)

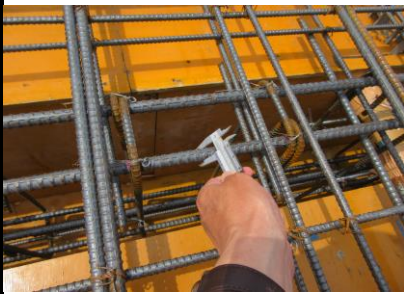
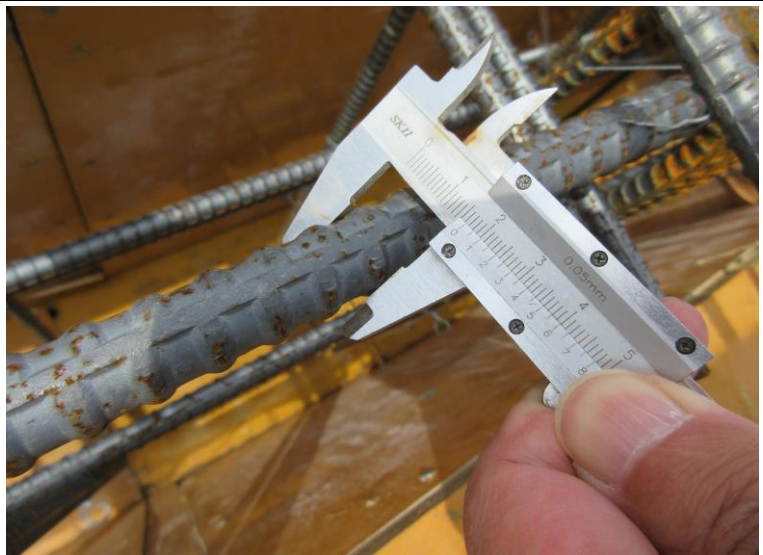
令和5年6月1日	
NO	21
場所	C Y 4 通り
部位	3階床梁 (G 0)
同上。

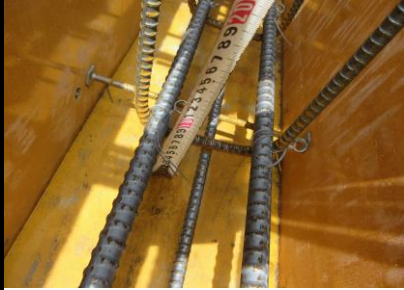
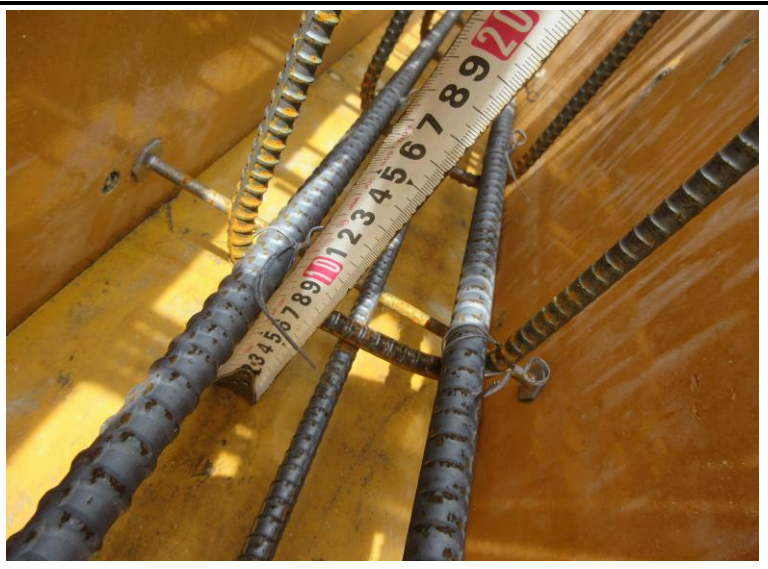
令和5年6月1日	
NO	22
場所	CY4通り
部位	3階床梁 (G0)
同上。また、梁下面の鉄筋かぶり厚さ (30mm以上) が確保される状況であることを確認。

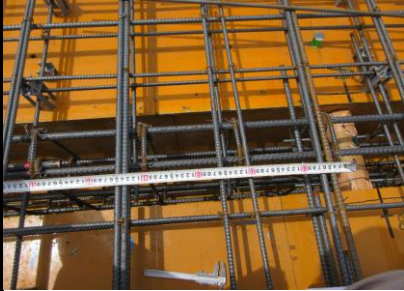
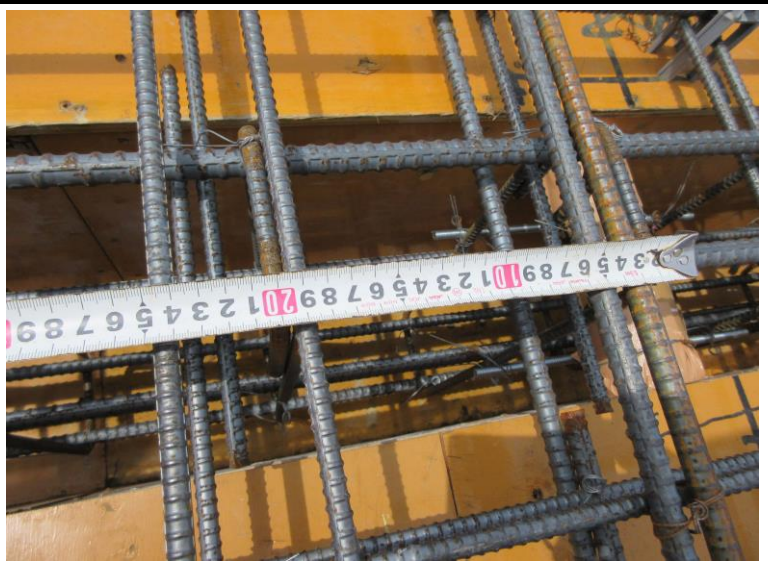
令和5年6月1日	
NO	23
場所	CY4通り
部位	3階床梁 (G0)
計画通りの配筋組であることを確認。 (せん断補強筋 : D10@200mm)

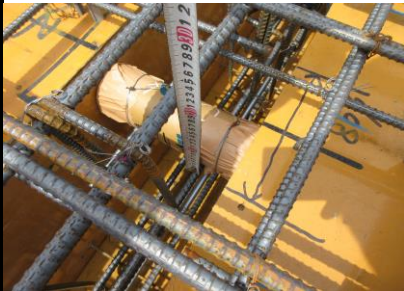
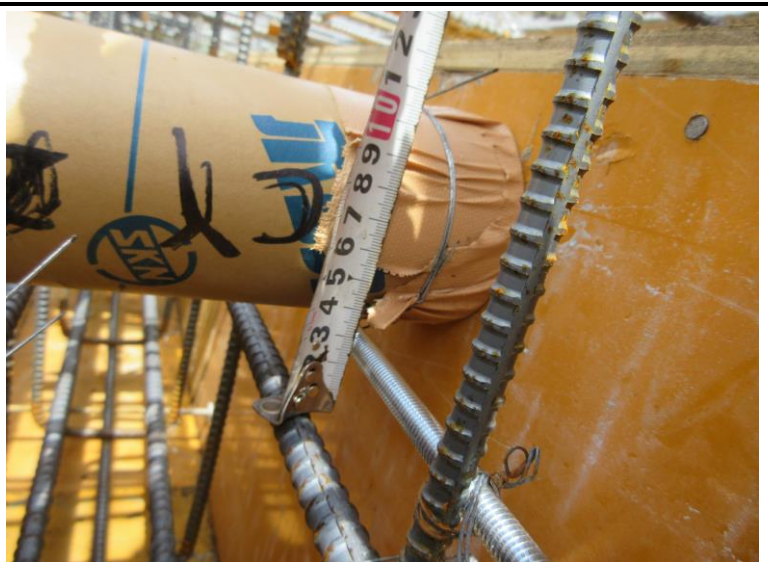
令和5年6月1日	
NO	24
場所	CY4通り
部位	3階床梁 (G0)
配管スリーブ廻りには、鉄筋かぶり厚さ (30mm以上) が確保される状況であることを確認。

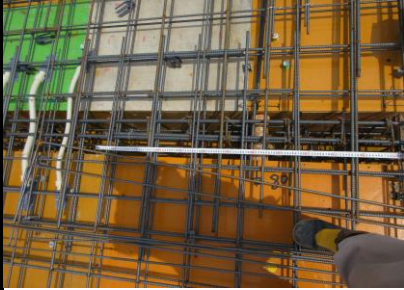
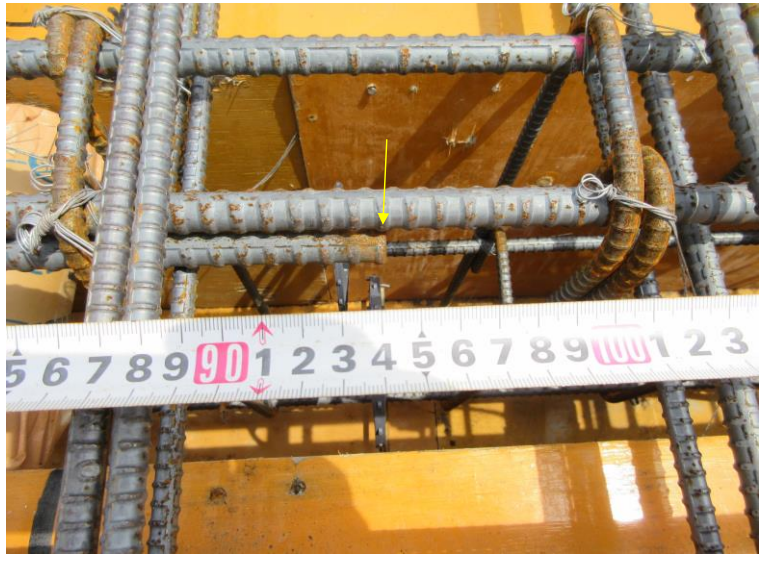
令和5年6月1日	
NO	25
場所	C Y 4 通り
部位	3階床梁 (G 0)
上端主筋の重ね継手長さ (L1 : D16×40=640mm) が確保されていることを確認。

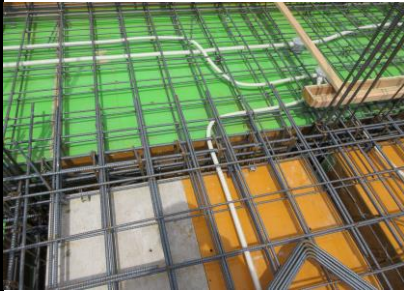
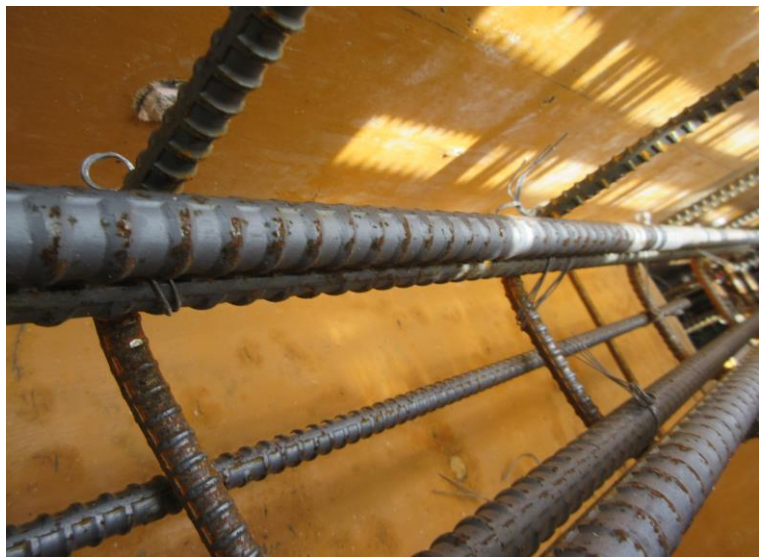
令和5年6月1日	
NO	26
場所	C X 1 通り
部位	3階床梁 (G 1)
CX1通りG1梁の下端主筋の一部に於いて、2段目の主筋が結束不良により落ち込んでいることを指摘。

令和5年6月1日	
NO	27
場所	C X 1 通り
部位	3階床梁 (G 1)
上記指摘に関しては、その場にて是正が行われたことを確認済。

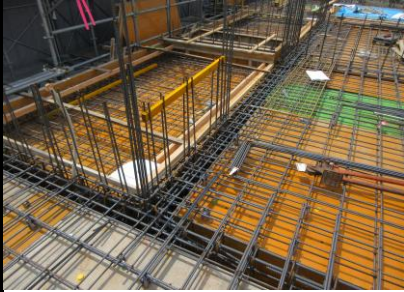
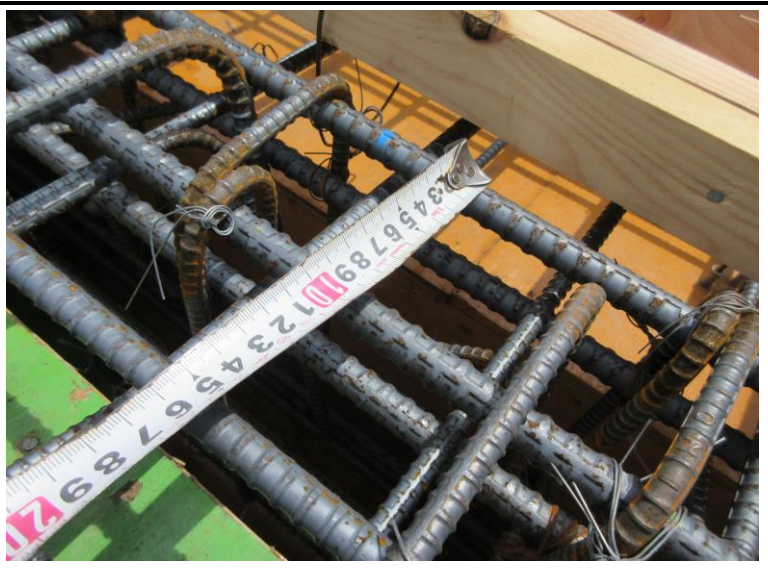
令和5年6月1日	
NO	28
場所	C X 3 通り
部位	3階床梁 (G 1)
計画通りの配筋組であることを確認。 (上下主筋 : 2/2 - D16)

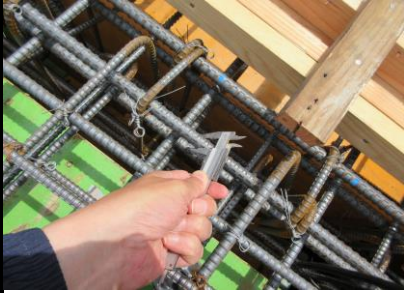
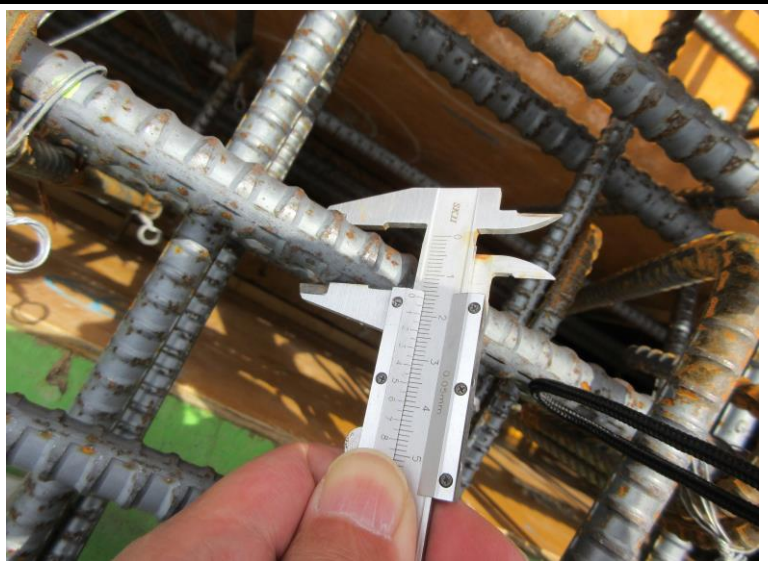
令和5年6月1日	
NO	29
場所	C X 3 通り
部位	3階床梁 (G 1)
同上。

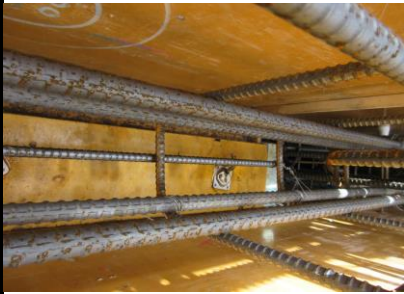
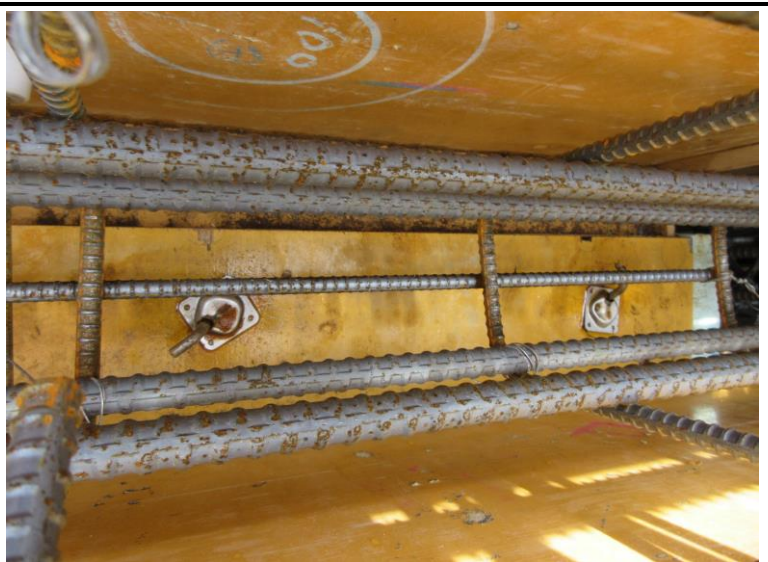
令和5年6月1日	
NO	30
場所	C X 3 通り
部位	3階床梁 (G 1)
同上。
