現況検査により認められる状況の記録

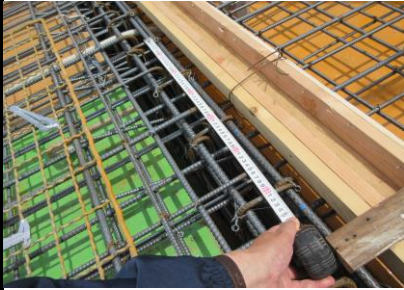
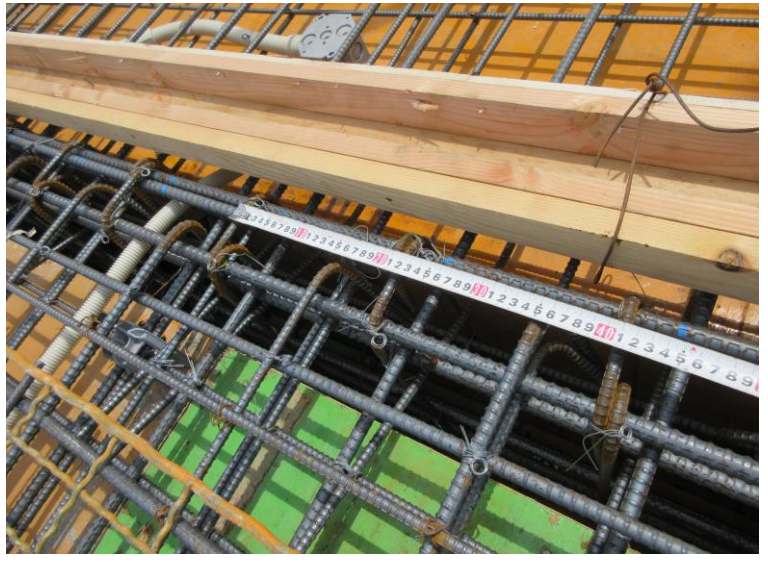
令和5年6月1日	
NO	31
場所	C X 3 通り
部位	3階床梁 (G 1)
計画通りの配筋組であることを確認。 (せん断補強筋：D10@200mm)

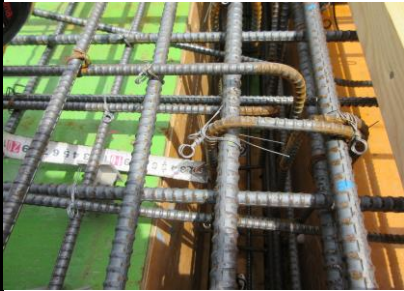
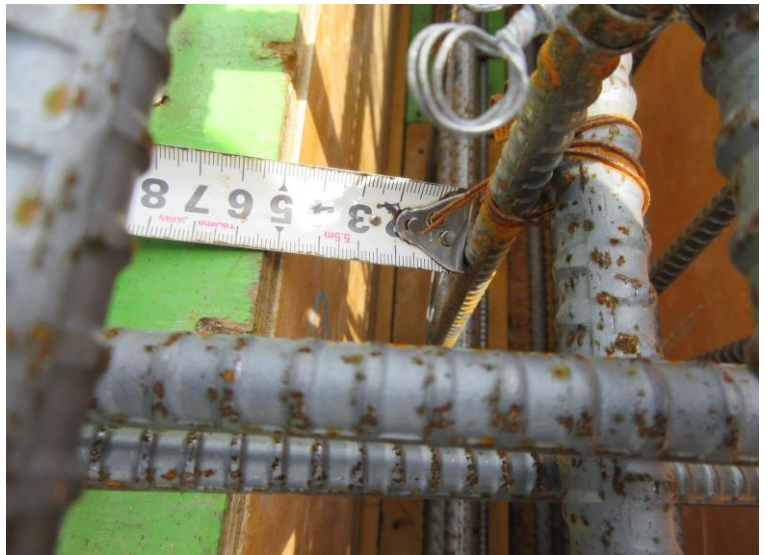
令和5年6月1日	
NO	32
場所	C X 3 通り
部位	3階床梁 (G 1)
梁側面の鉄筋かぶり厚さ (30mm以上) が確保される状況であることを確認。

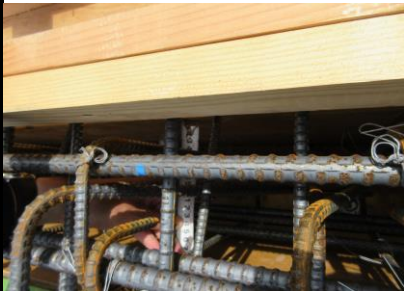
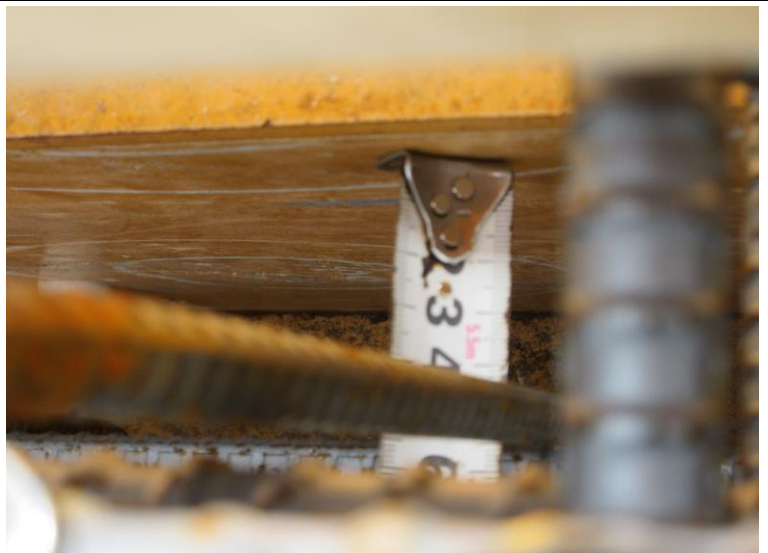
令和5年6月1日	
NO	33
場所	C X 3 通り
部位	3階床梁 (G 1)
梁側面の鉄筋かぶり厚さ (30mm以上) が確保される状況であることを確認。

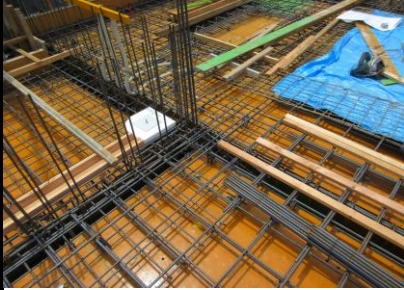
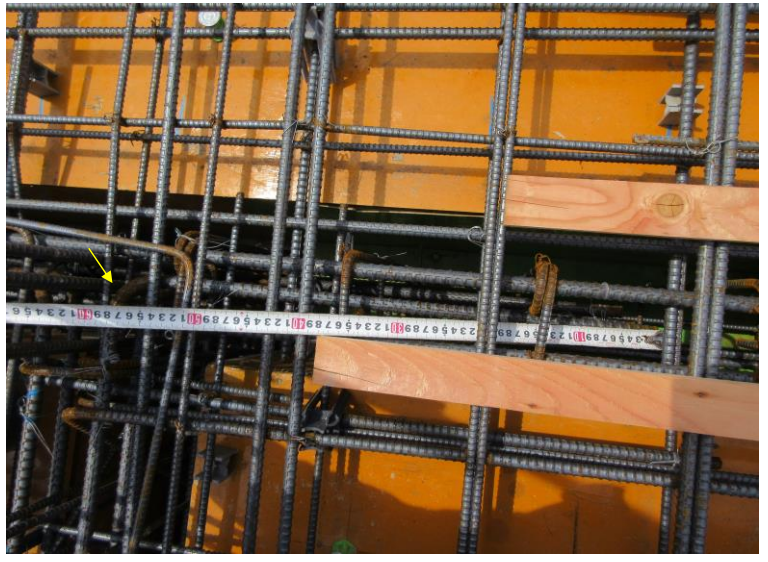
令和5年6月1日	
NO	34
場所	C X 3 通り
部位	3階床梁 (G 1)
C Y 2 通り (G 0 梁) への定着長さ (L2 : D16×35=560mm) が確保されていることを確認。

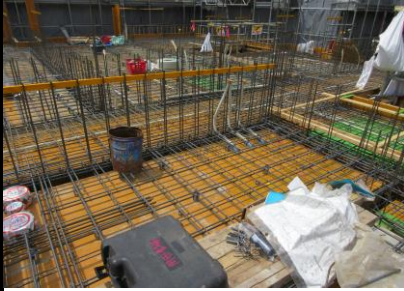
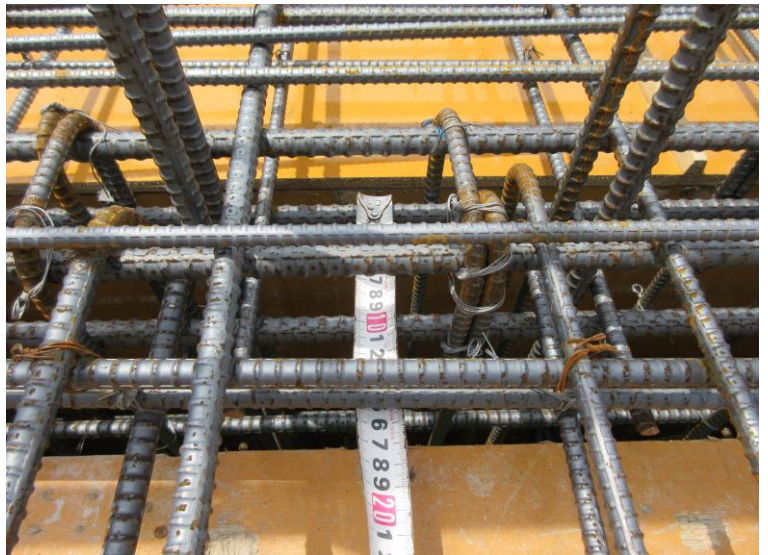
令和5年6月1日	
NO	35
場所	C Y 1 通り
部位	3階床梁 (G 1)
計画通りの配筋組であることを確認。 (上下主筋 : 2/2 - D16)

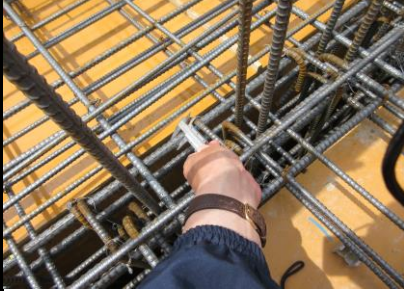
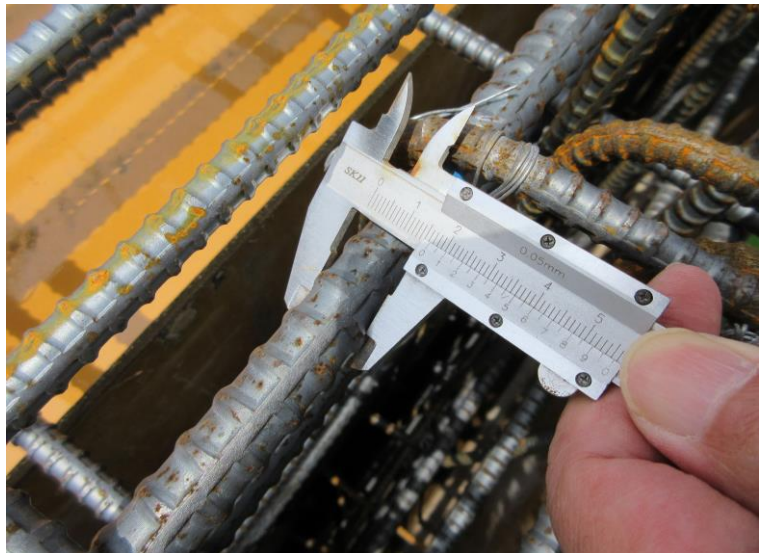
令和5年6月1日	
NO	36
場所	C Y 1 通り
部位	3階床梁 (G 1)
同上。

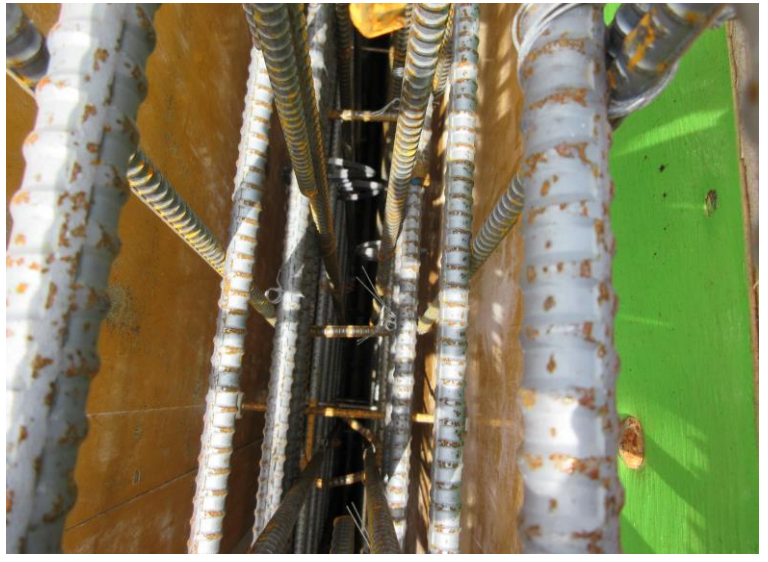
令和5年6月1日	
NO	37
場所	CY1 通り
部位	3階床梁 (G1)
同上。

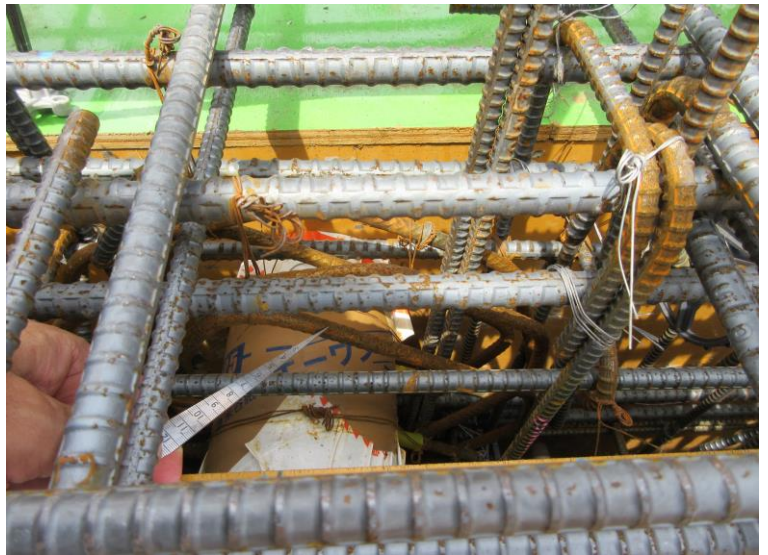
令和5年6月1日	
NO	38
場所	CY1 通り
部位	3階床梁 (G1)
スリーブ (150φ) 貫通部には、計画 (施工図) 通りにダイヤレンNS (高強度開口補強金物: 評定品) が設置されていることを確認。

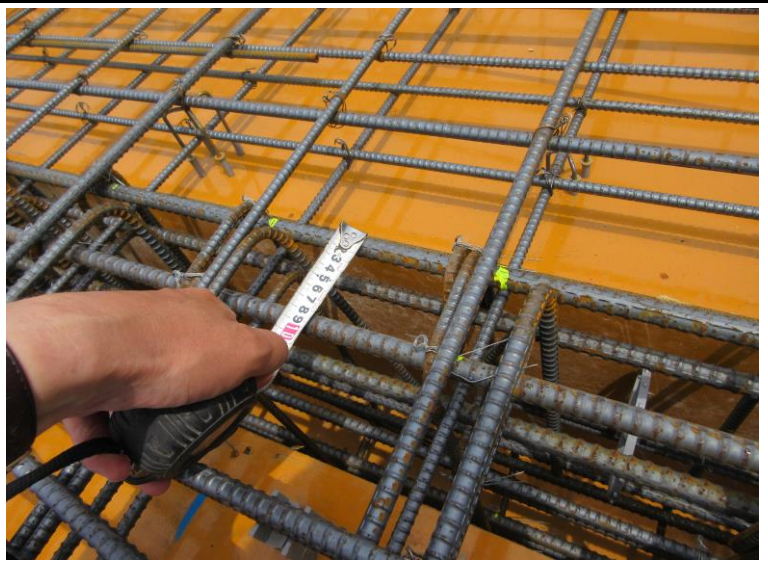
令和5年6月1日	
NO	39
場所	DY3 通り
部位	3階床梁 (G1)
計画通りの配筋組であることを確認。 (上下主筋: 2/2 - D16)

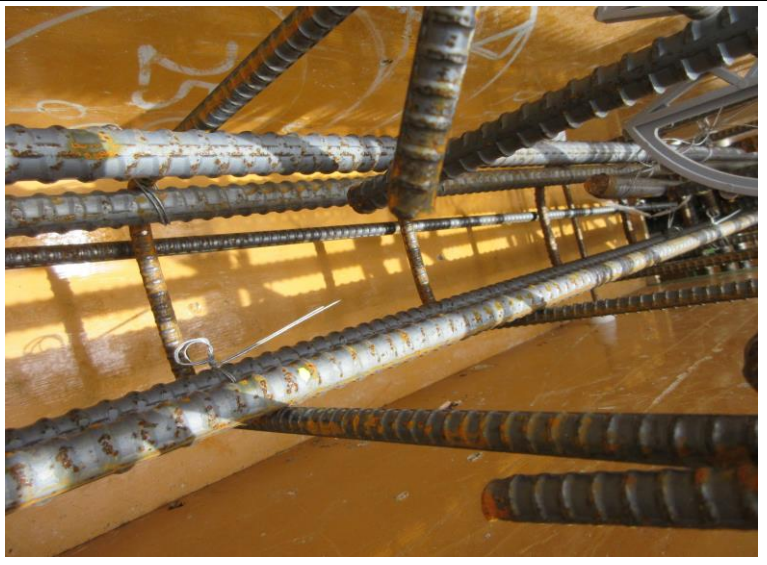
令和5年6月1日	
NO	40
場所	DY3通り
部位	3階床梁 (G1)
同上。

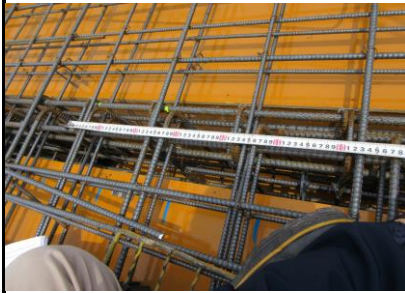
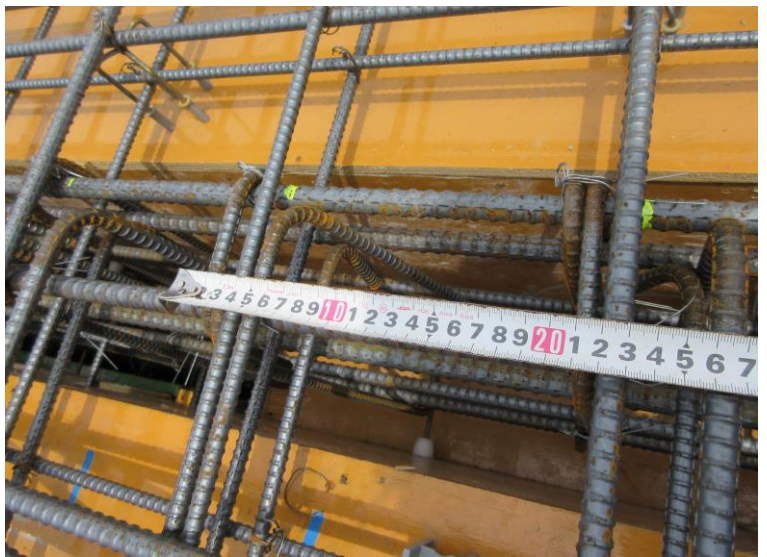
令和5年6月1日	
NO	41
場所	DY3通り
部位	3階床梁 (G1)
計画通りの配筋組であることを確認。 (せん断補強筋 : D10@200mm)

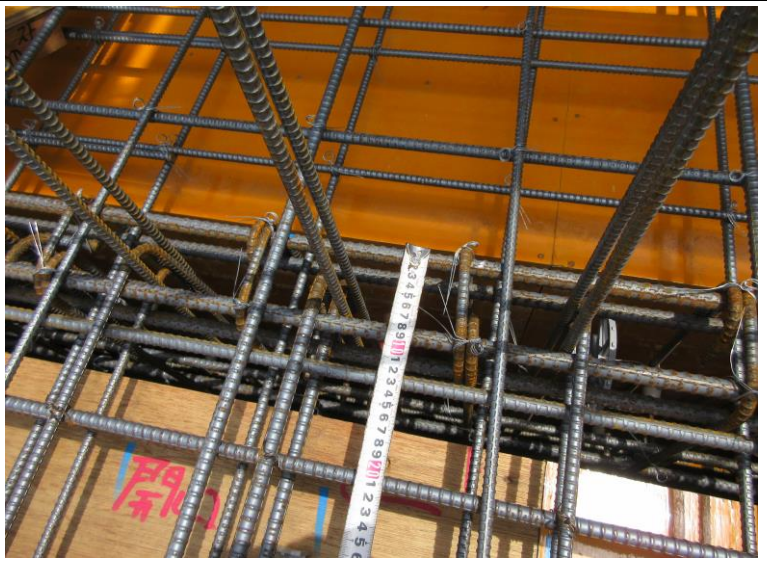
令和5年6月1日	
NO	42
場所	DX5通り
部位	3階床梁 (G1)
計画通りの配筋組であることを確認。 (上下主筋 : 2/2 - D16)

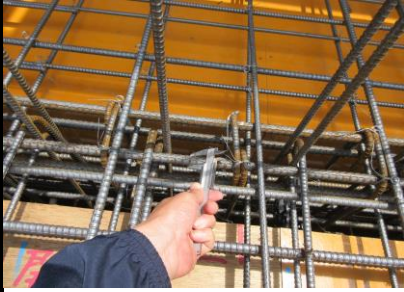
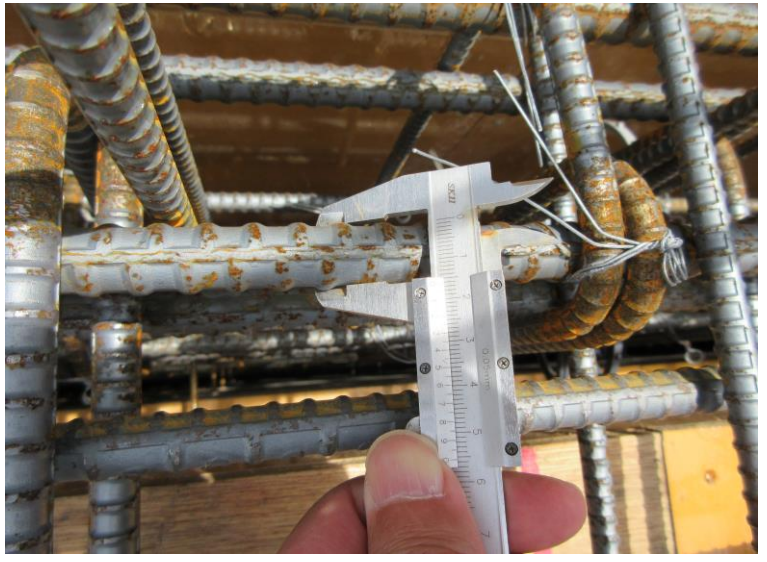
令和5年6月1日	
NO	43
場所	DX 5 通り
部位	3階床梁 (G 1)
同上。

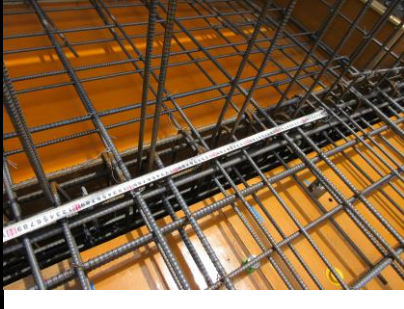
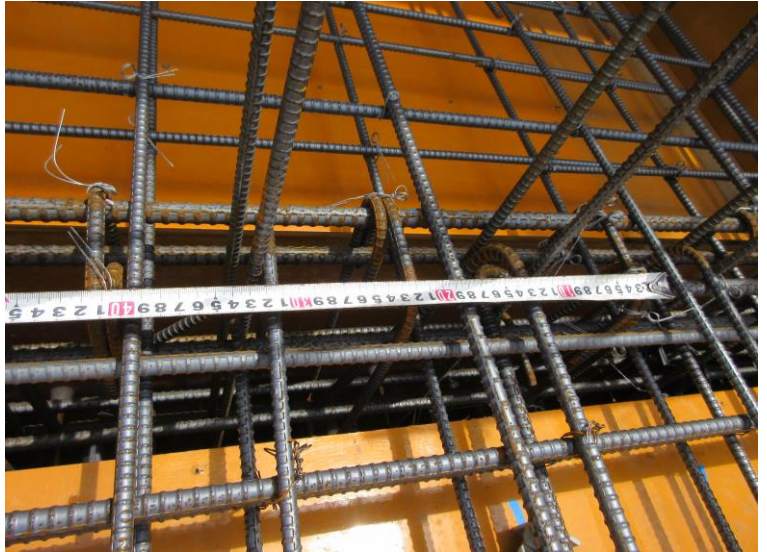
令和5年6月1日	
NO	44
場所	DX 5 通り
部位	3階床梁 (G 1)
計画通りの配筋組であることを確認。 (せん断補強筋 : D10@200mm)

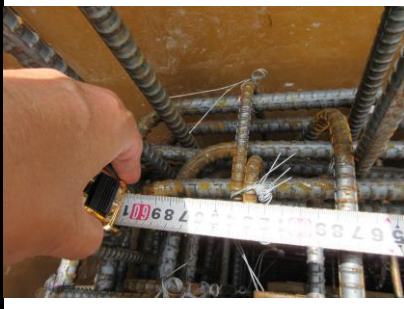
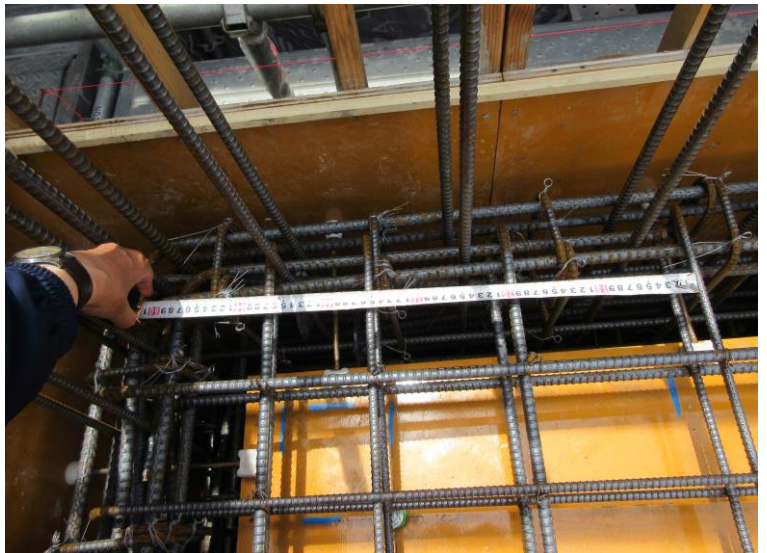
令和5年6月1日	
NO	45
場所	DX 5 通り
部位	3階床梁 (G 1)
DY 1 通り (G 1 梁) への定着長さ (L2 : D16×35=560mm) が確保されて いることを確認。

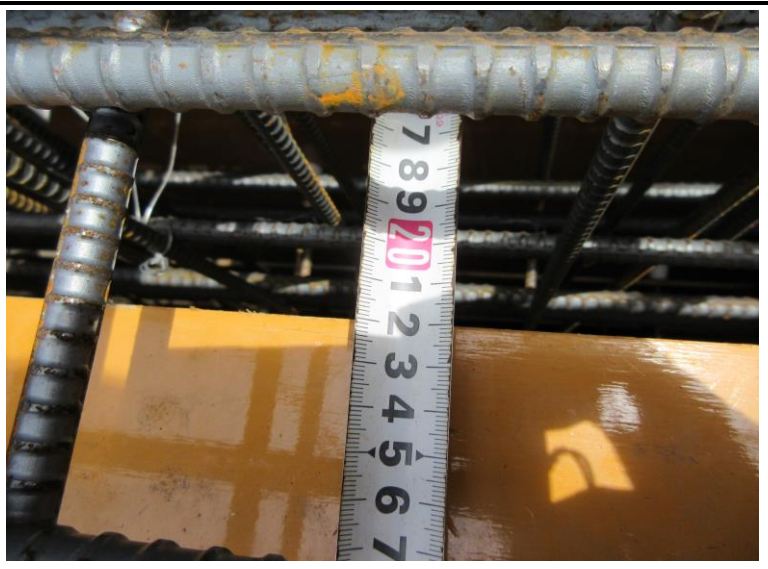
令和5年6月1日	
NO	46
場所	DX 5 通り
部位	3階床梁 (G 1)
梁幅が計画 (施工図) 通りであることを確認。(梁幅: 180mm+20mm+20mm)

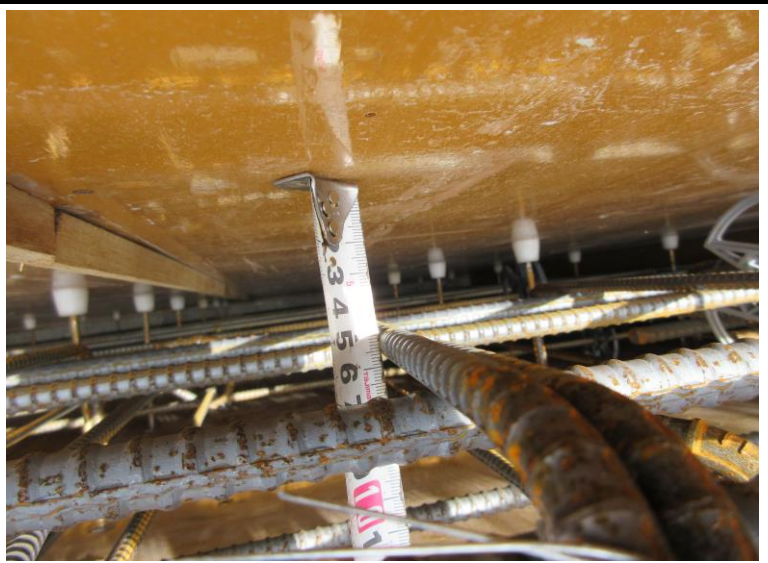
令和5年6月1日	
NO	47
場所	DX 5 通り
部位	3階床梁 (G 1)
梁側面の鉄筋かぶり厚さ (30mm以上) が確保される状況であることを確認。

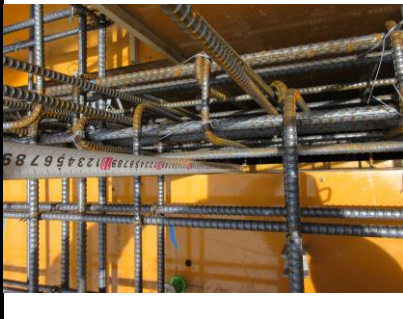
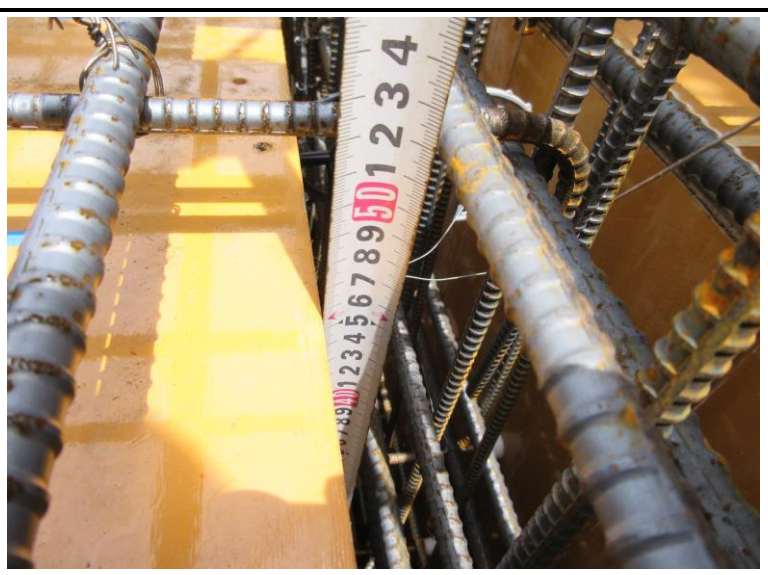
令和5年6月1日	
NO	48
場所	DX 5 通り
部位	3階床梁 (G 1)
梁成が計画通り (600mm) であることを確認。(2階床面の型枠材まで450mm + スラブ厚150mm)

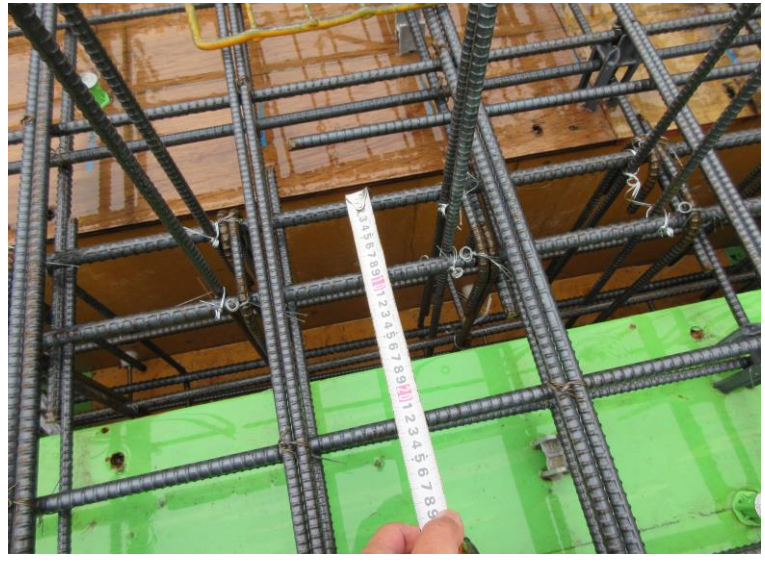
令和5年6月2日	
NO	49
場所	DX 3 通り
部位	3階床梁 (G 0)
計画通りの配筋組であることを確認。 (上下主筋 : 2 - D16)

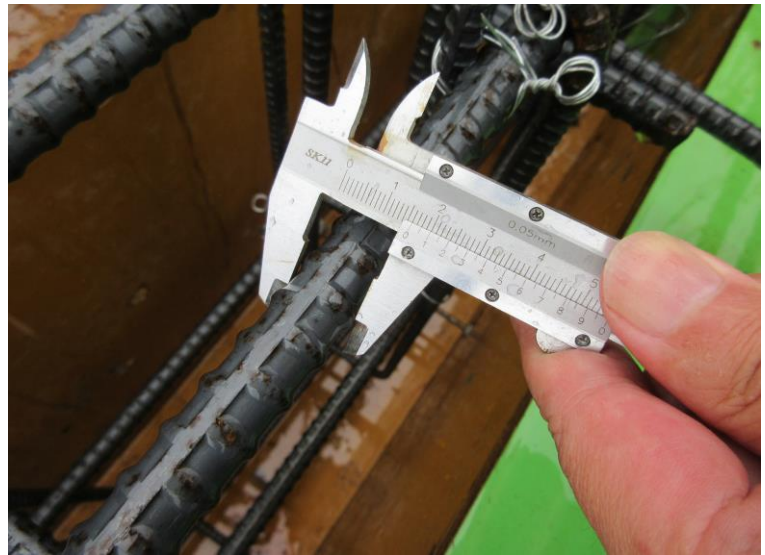
令和5年6月2日	
NO	50
場所	DX 3 通り
部位	3階床梁 (G 0)
同上。

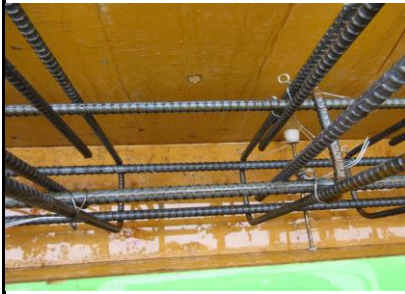
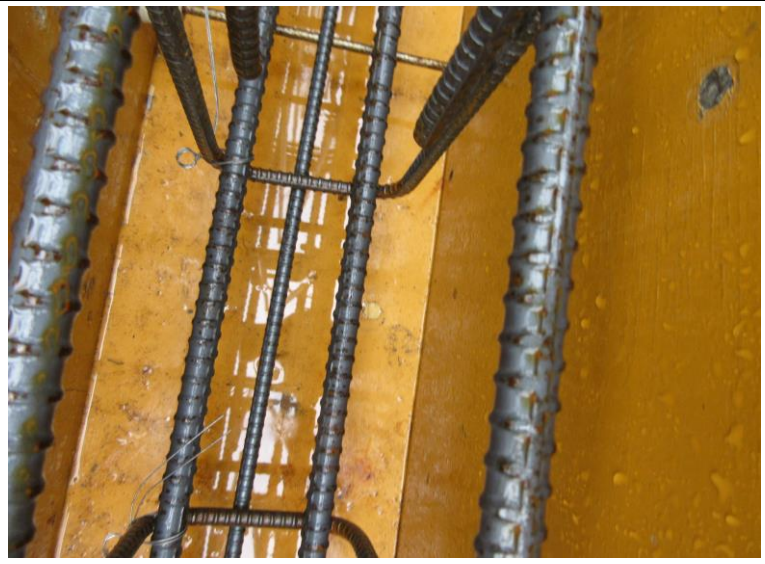
令和5年6月2日	
NO	51
場所	DX 3 通り
部位	3階床梁 (G 0)
同上。

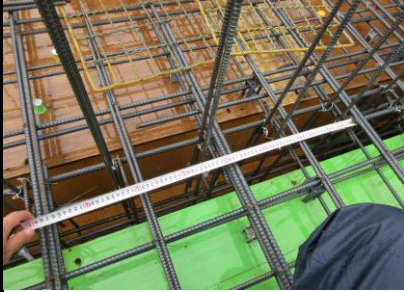
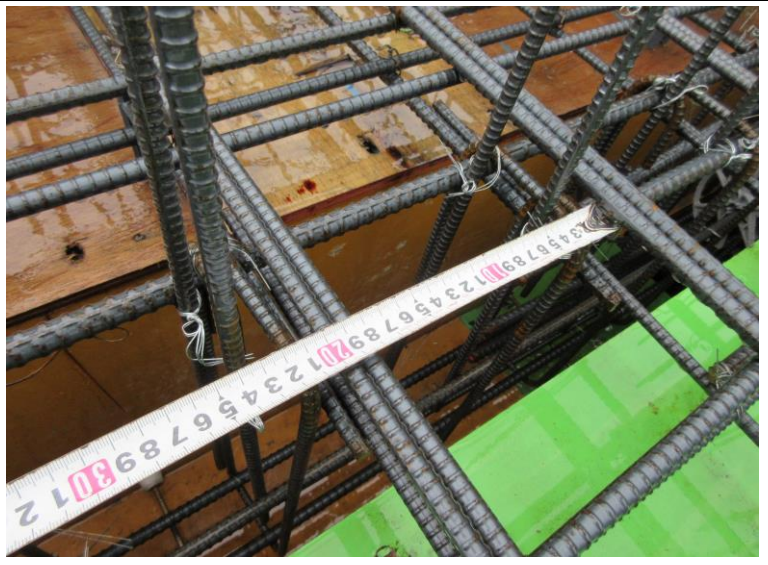
令和5年6月2日	
NO	52
場所	DX3通り
部位	3階床梁 (G0)
計画通りの配筋組であることを確認。 (せん断補強筋：D10@200mm)

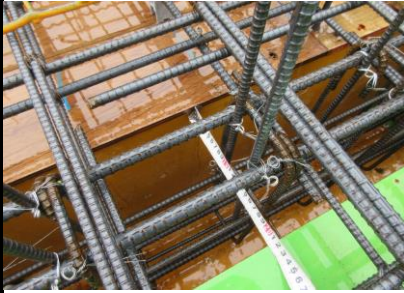
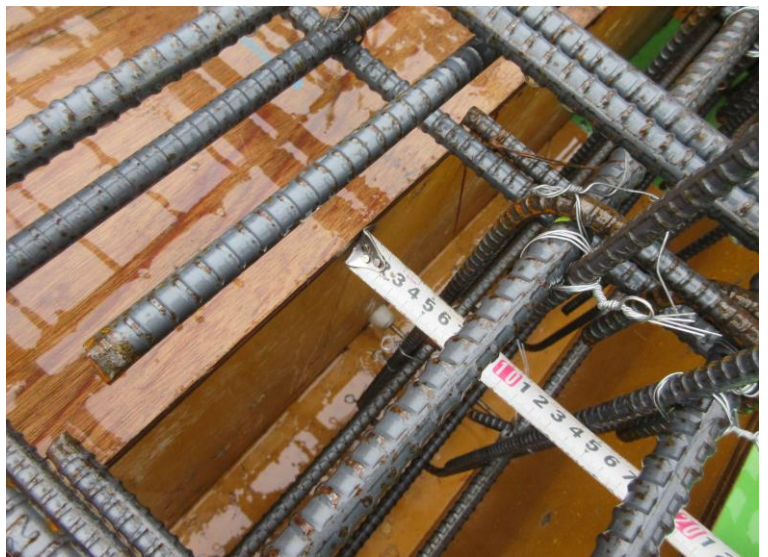
令和5年6月2日	
NO	53
場所	DX3通り
部位	3階床梁 (G0)
梁側面の鉄筋かぶり厚さ (30mm以上) が確保される状況であることを確認。

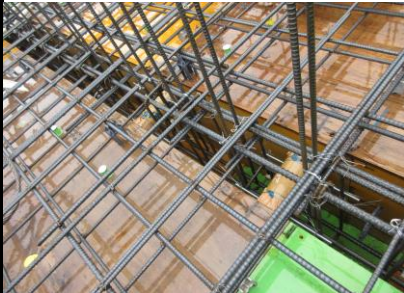
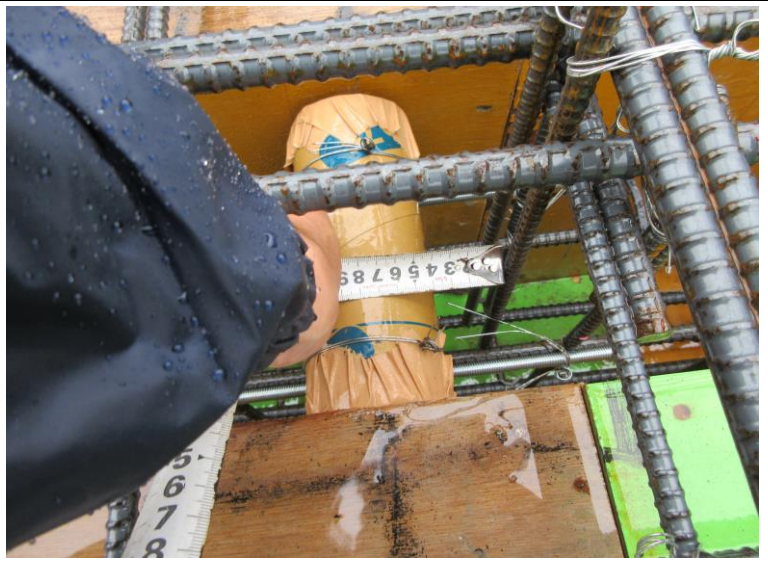
令和5年6月2日	
NO	54
場所	DX3通り
部位	3階床梁 (G0)
配管スリーブ廻りには、鉄筋かぶり厚さ (30mm以上) が確保される状況であることを確認。

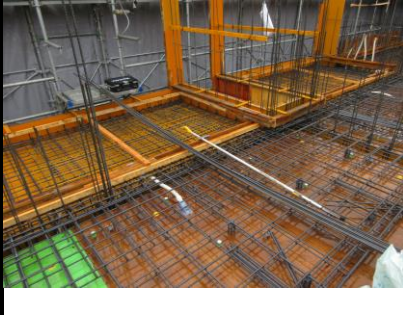
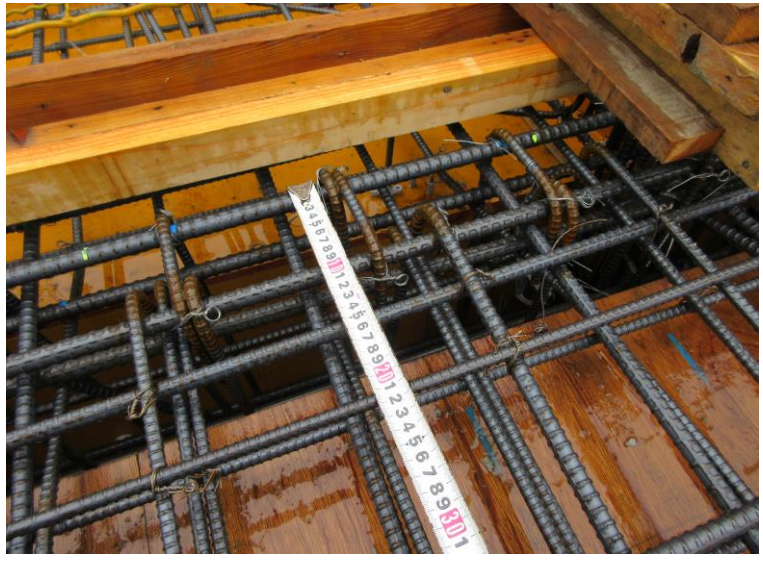
令和5年6月2日	
NO	55
場所	DY2通り
部位	3階床梁 (G1A)
計画通りの配筋組であることを確認。 (上下主筋: 2/2 - D16)

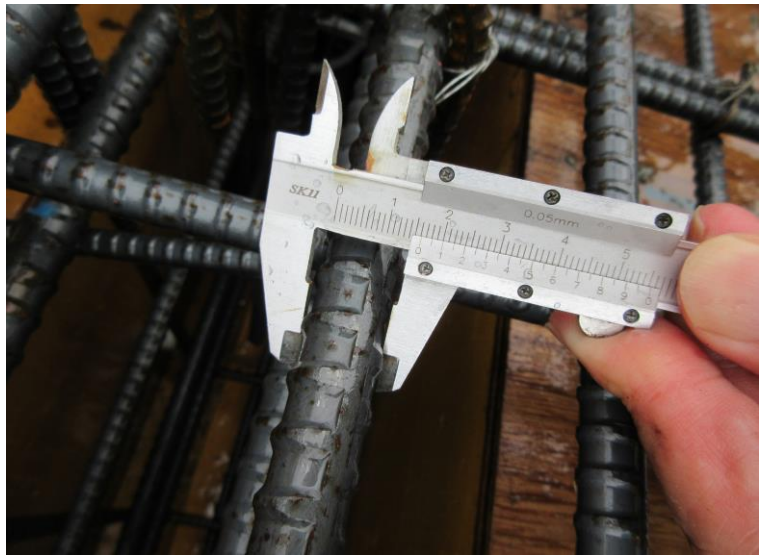
令和5年6月2日	
NO	56
場所	DY2通り
部位	3階床梁 (G1A)
同上。

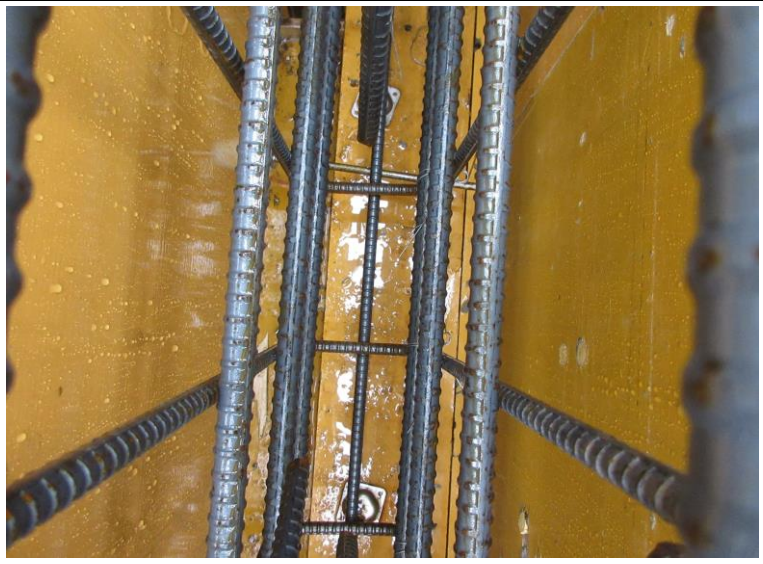
令和5年6月2日	
NO	57
場所	DY2通り
部位	3階床梁 (G1A)
同上。

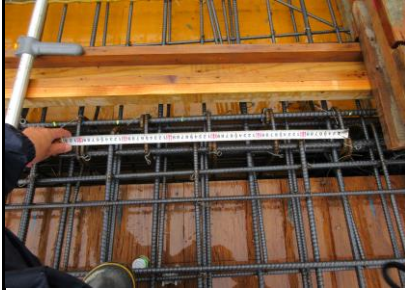
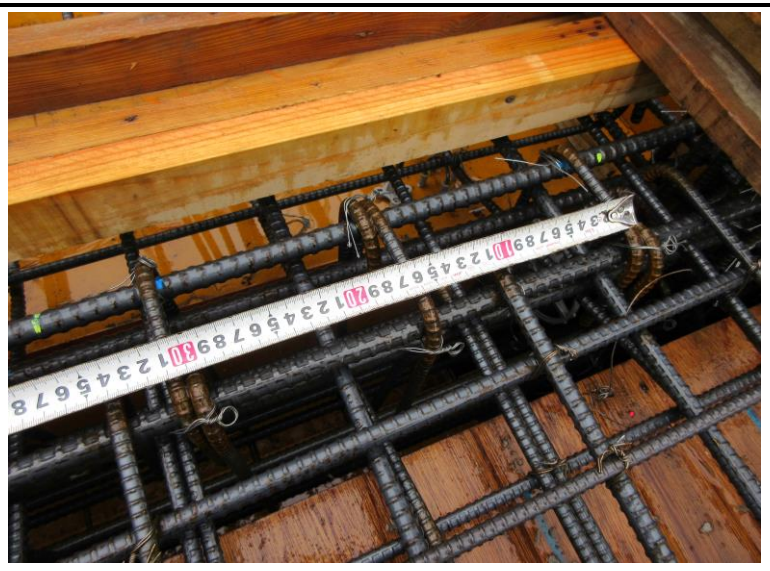
令和5年6月2日	
NO	58
場所	DY2通り
部位	3階床梁 (G1A)
計画通りの配筋組であることを確認。 (せん断補強筋：D10@150mm)

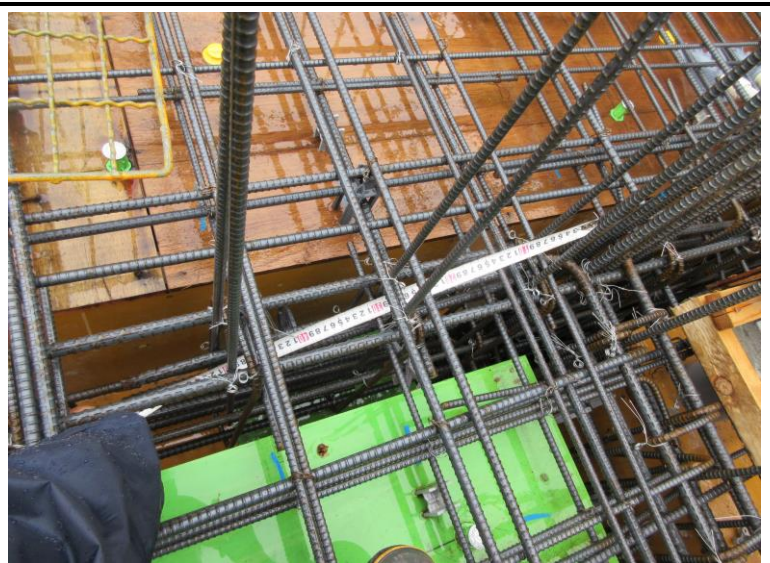
令和5年6月2日	
NO	59
場所	DY2通り
部位	3階床梁 (G1A)
DX2通り (G0梁) への定着長さ (L2：D16×35=560mm) が確保されていることを確認。

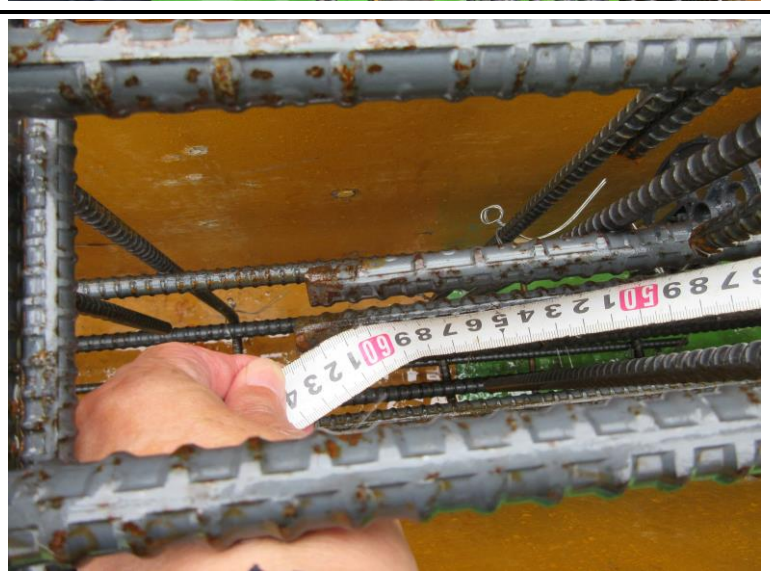
令和5年6月2日	
NO	60
場所	DY2通り
部位	3階床梁 (G1A)
同上。
