現況検査により認められる状況の記録

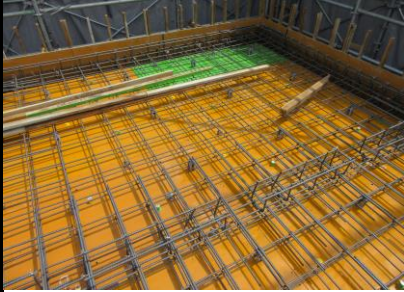
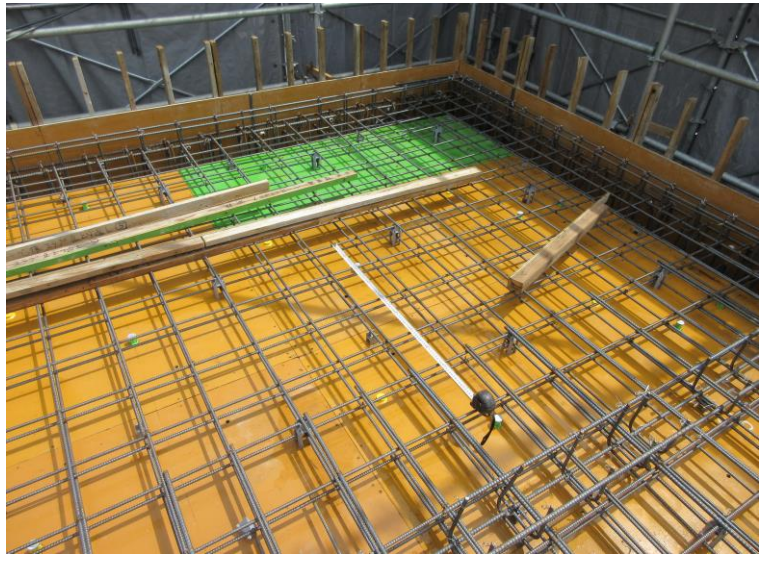
令和5年6月2日	
NO	61
場所	CD棟 (C棟)
部位	床スラブ (S1)
計画通りの配筋組が行われていることを確認。D10@200mmダブル (縦横共)

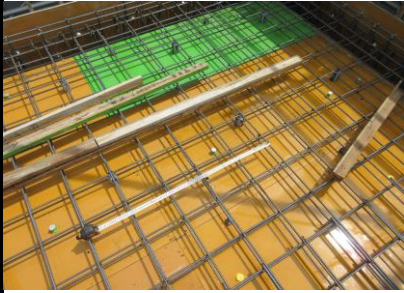
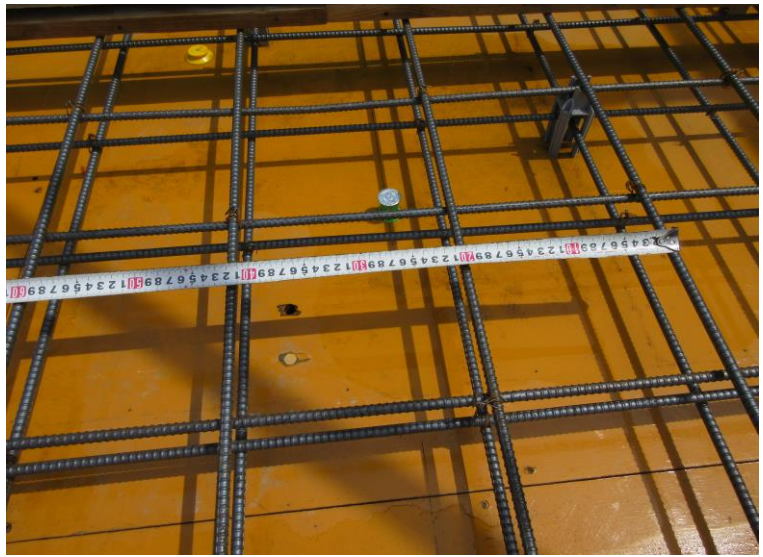
令和5年6月2日	
NO	62
場所	CD棟 (C棟)
部位	床スラブ (S1)
同上。

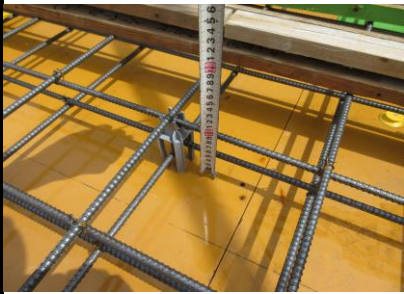
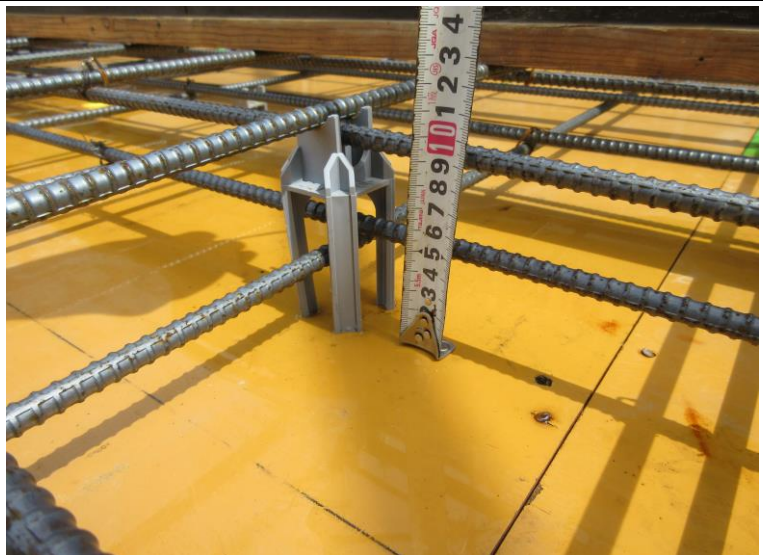
令和5年6月2日	
NO	63
場所	CD棟 (C棟)
部位	床スラブ (S1)
スラブ上下面の鉄筋かぶり厚さ (20mm以上) が確保されるようスペーサーが設置されていることを確認。

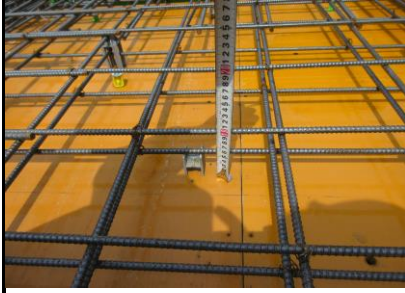
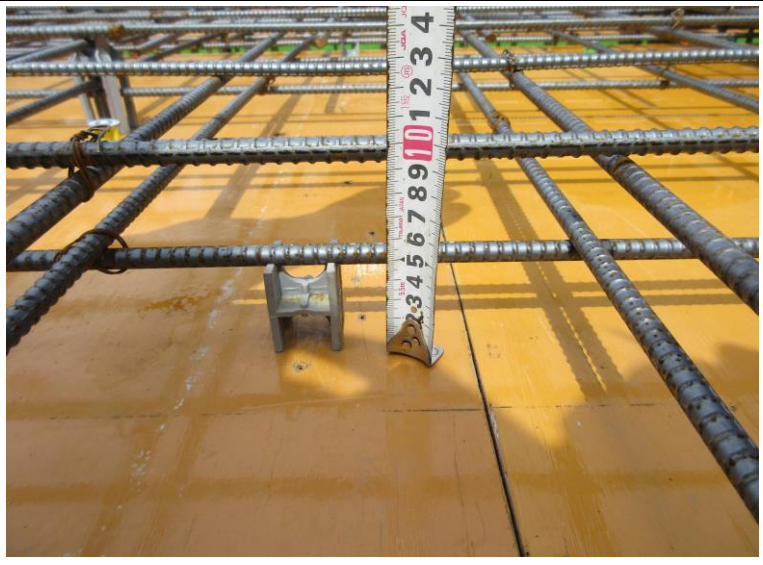
令和5年6月2日	
NO	64
場所	CD棟 (C棟)
部位	床スラブ (S1)
同上。

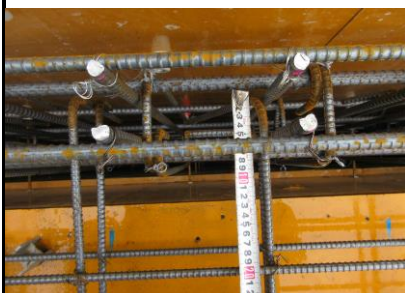
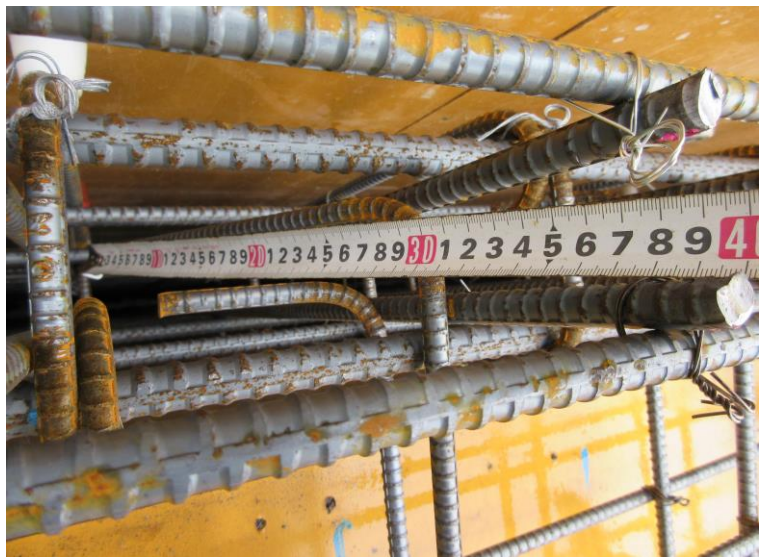
令和5年6月2日	
NO	65
場所	CD棟 (C棟)
部位	床スラブ (S1)
スラブ上端筋の梁への定着長さ (L2 : D10 × 35 = 350mm以上) が確保されていることを確認。

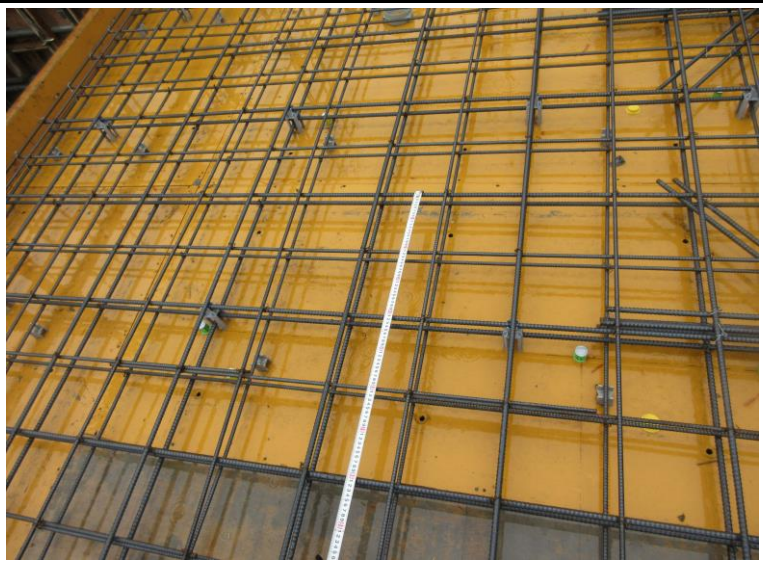
令和5年6月2日	
NO	66
場所	CD棟 (C棟)
部位	床スラブ (S4)
計画通りの配筋組が行われていることを確認。D10・D13@200mmチドリ (上下・縦横共)

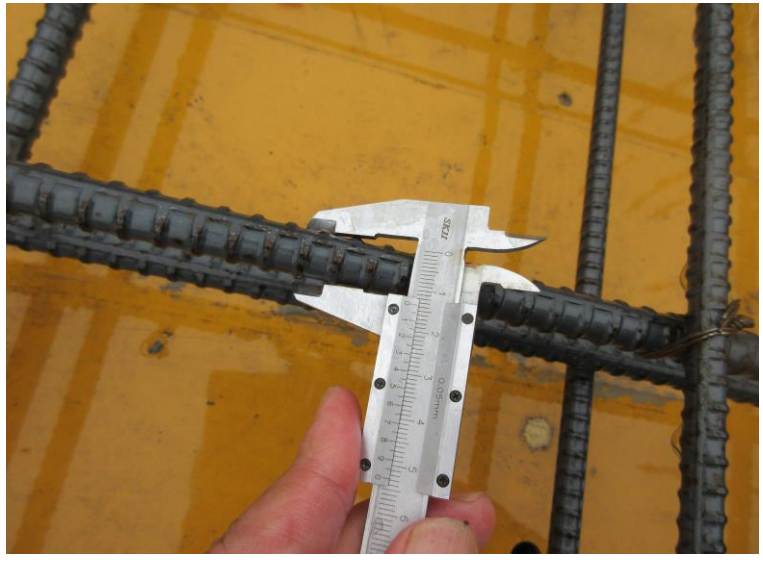
令和5年6月2日	
NO	67
場所	CD棟 (C棟)
部位	床スラブ (S4)
同上。

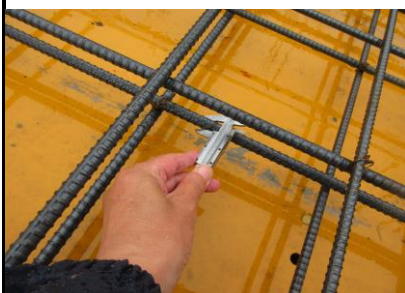
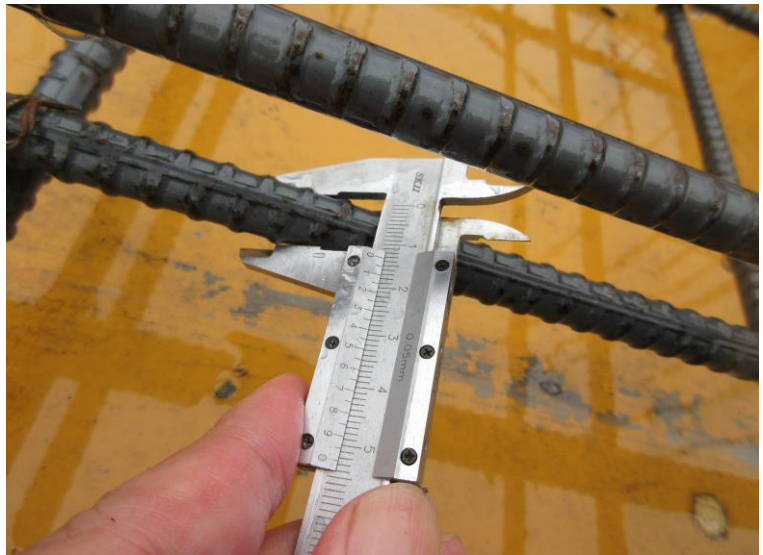
令和5年6月2日	
NO	68
場所	CD棟 (C棟)
部位	床スラブ (S4)
同上。

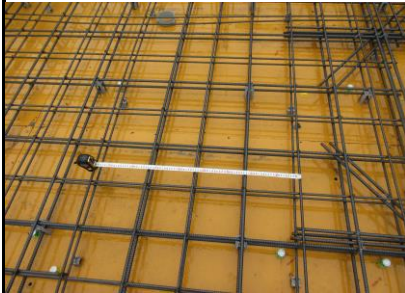
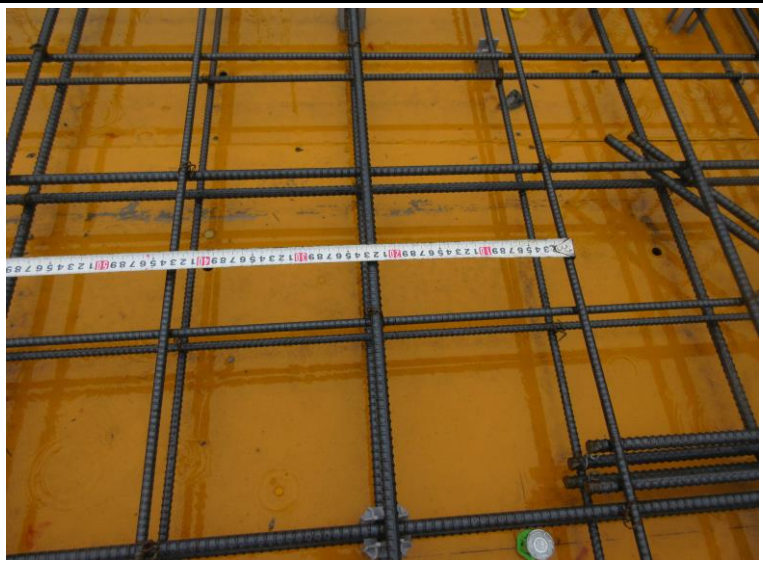
令和5年6月2日	
NO	69
場所	CD棟 (C棟)
部位	床スラブ (S4)
同上。

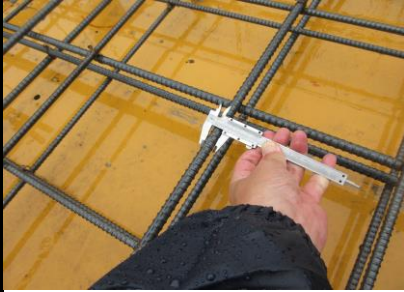
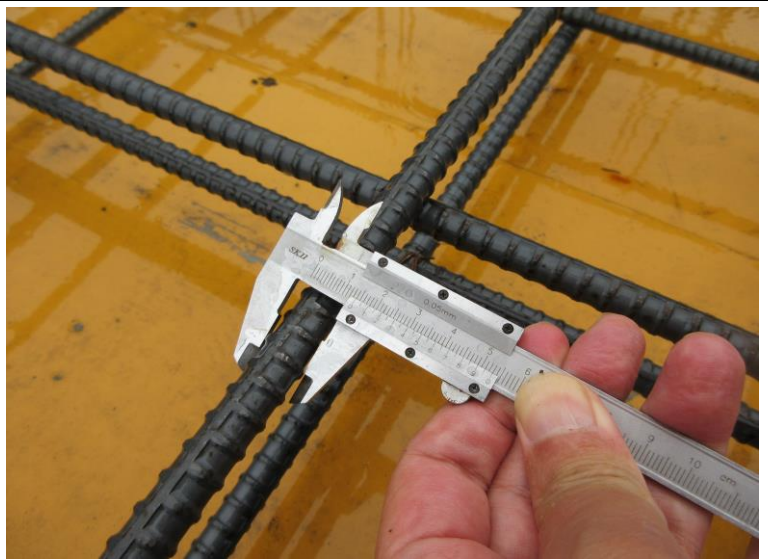
令和5年6月2日	
NO	70
場所	CD棟 (C棟)
部位	床スラブ (S4)
同上。

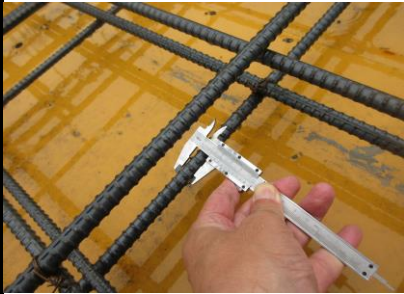
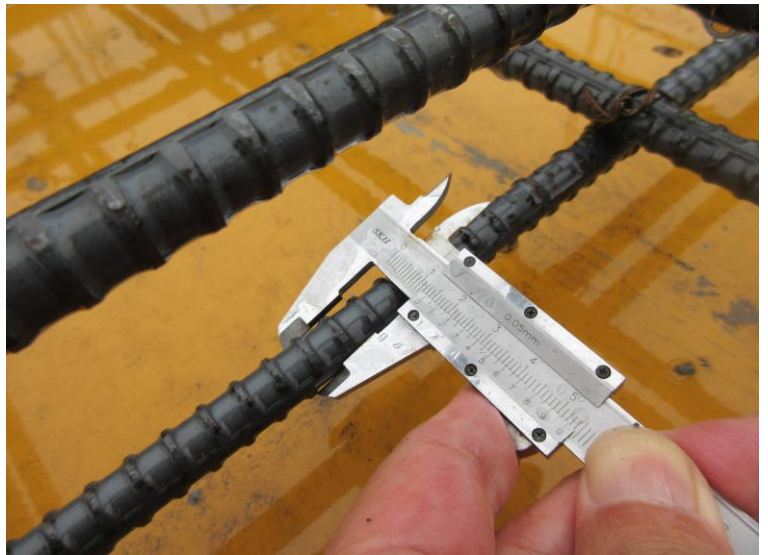
令和5年6月2日	
NO	71
場所	CD棟 (C棟)
部位	床スラブ (S4)
同上。

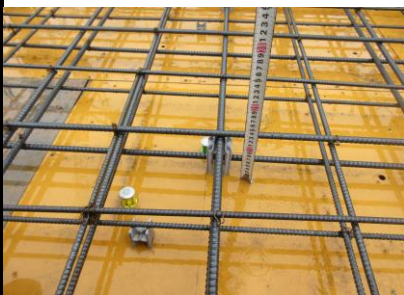
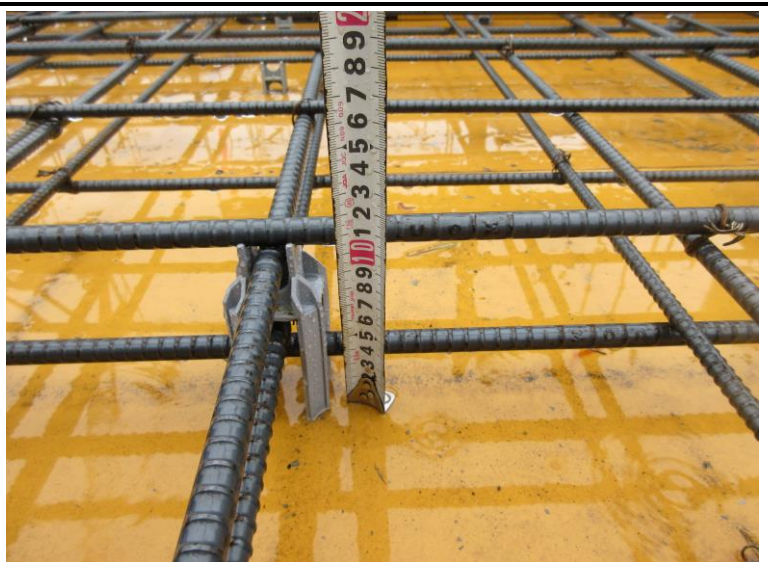
令和5年6月2日	
NO	72
場所	CD棟 (C棟)
部位	床スラブ (S4)
スラブ上下面の鉄筋かぶり厚さ (20mm以上) が確保されるようスペーサーが設置されていることを確認。

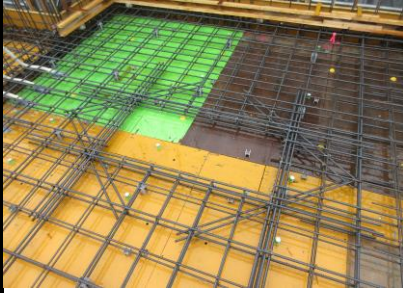
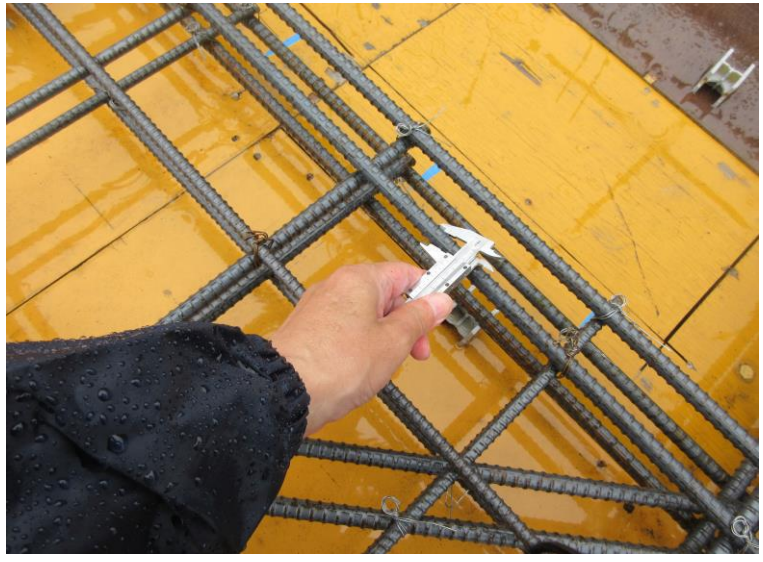
令和5年6月2日	
NO	73
場所	CD棟 (C棟)
部位	床スラブ (S4)
ダマ穴開口補強筋が計画 (施工図) 通りに設置されていることを確認。(開口廻りの縦横: 上筋2-D13、下筋2-D13)

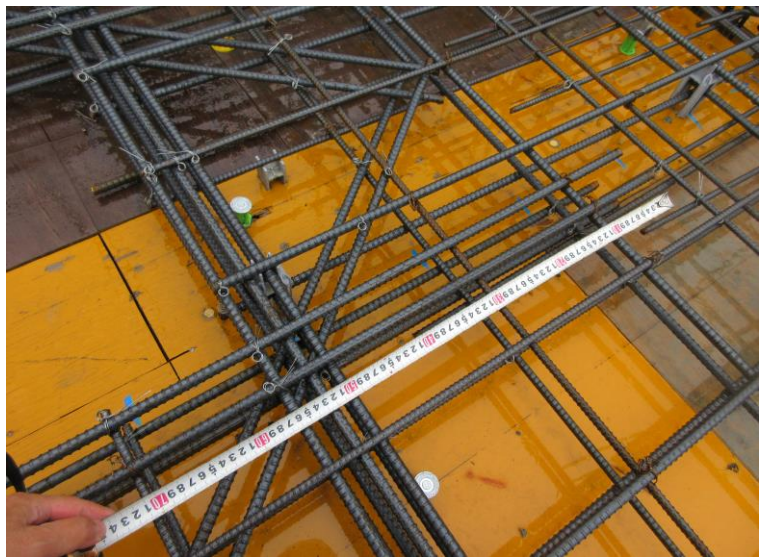
令和5年6月2日	
NO	74
場所	CD棟 (C棟)
部位	床スラブ (S4)
同上。余長部の定着長さ (L1: D13×40 d = 520mm) が確保されていることを確認。

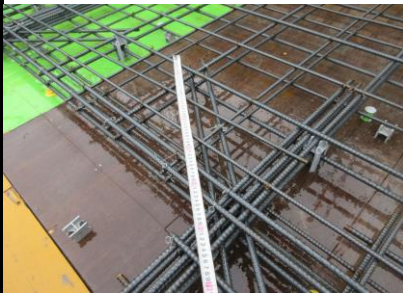
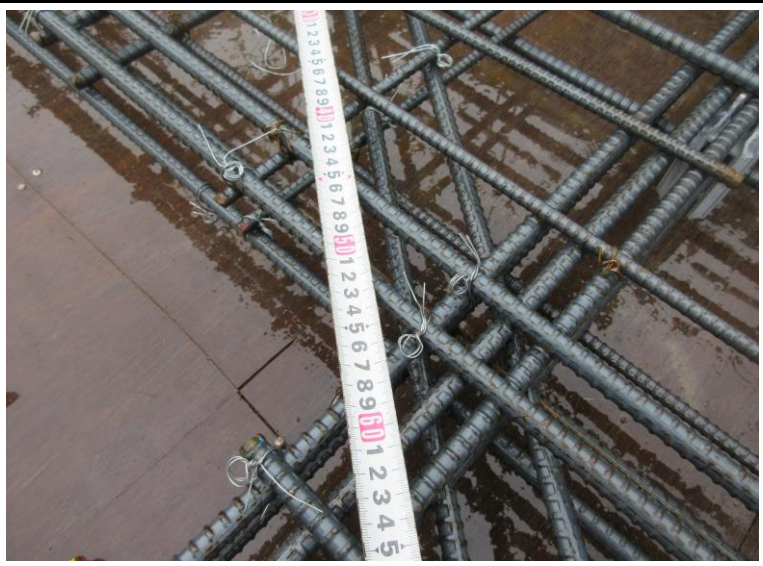
令和5年6月2日	
NO	75
場所	CD棟 (C棟)
部位	床スラブ (S4)
同上。(開口廻りの斜筋: 上筋1-D13、下筋1-D13) また、余長部の定着長さ (L1: D13×40 d = 520mm) が確保されていることを確認。

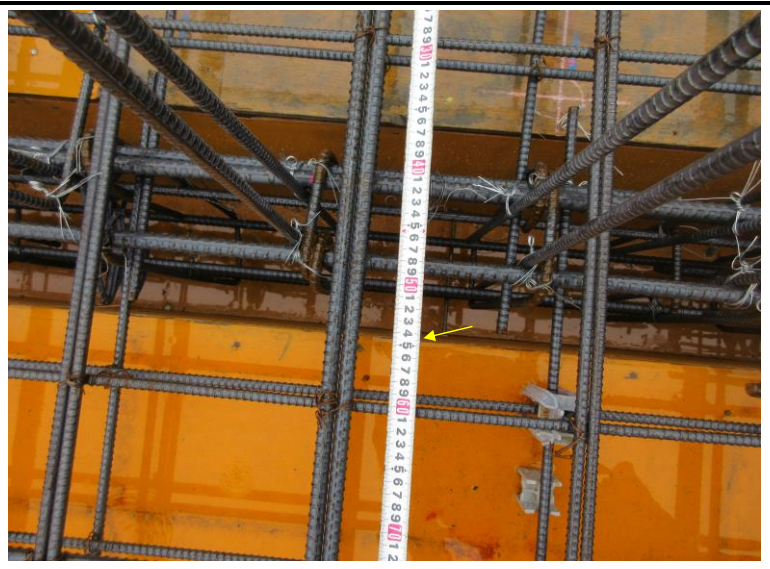
令和5年6月2日	
NO	76
場所	CD棟 (C棟)
部位	床スラブ (S4)
梁上部の直線定着長さ (L2 : D13×35=455mm以上) が十分に確保されていることを確認。

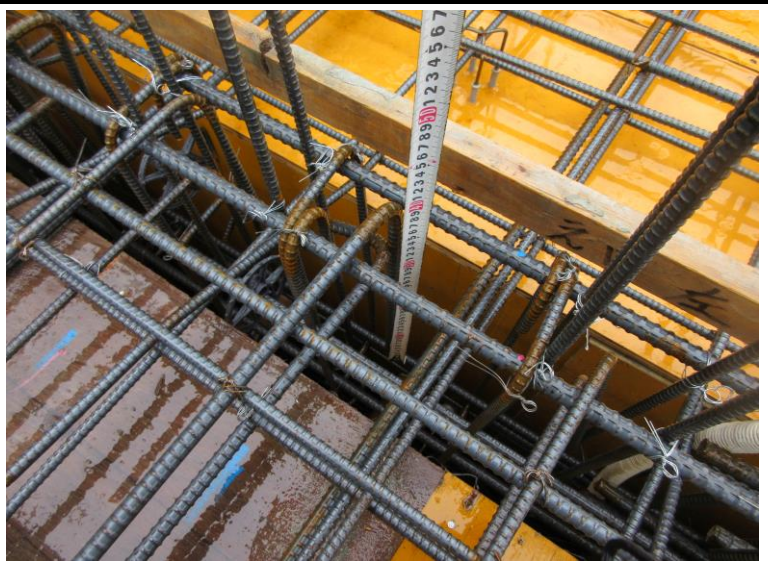
令和5年6月2日	
NO	77
場所	CD棟 (C棟)
部位	床スラブ (S4)
スラブ上端筋の梁への定着長さ (L2 : D10×35=350mm以上) が確保されていることを確認。

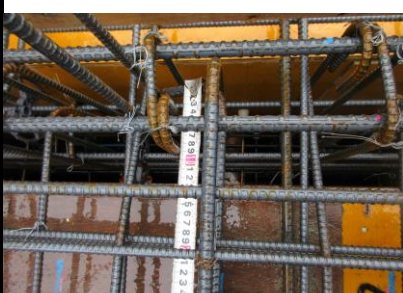
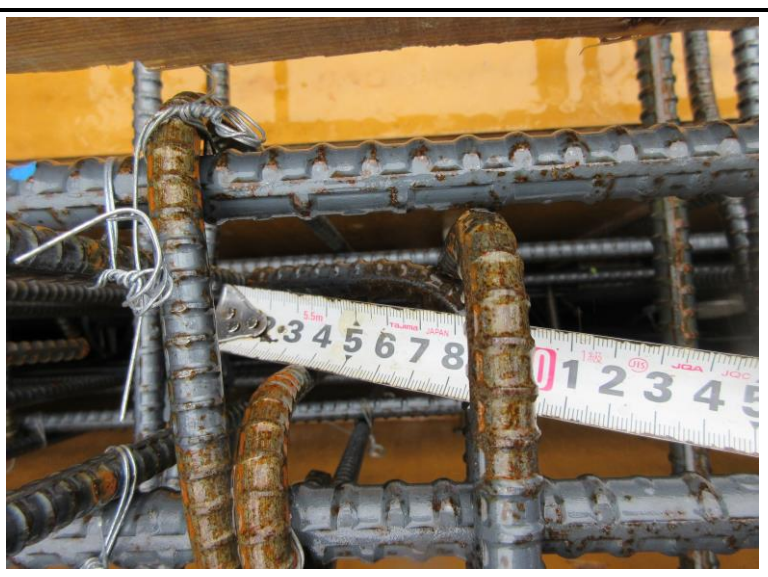
令和5年6月2日	
NO	78
場所	CD棟 (C棟)
部位	床スラブ (S4)
スラブ下端筋の梁への定着長さ (L3 : D10×10d、且つ150mm以上) が確保されていることを確認。

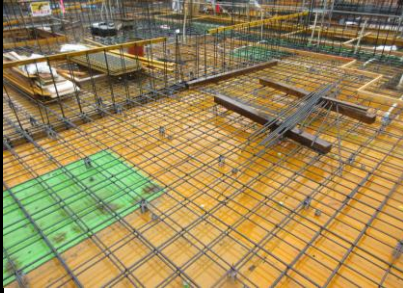
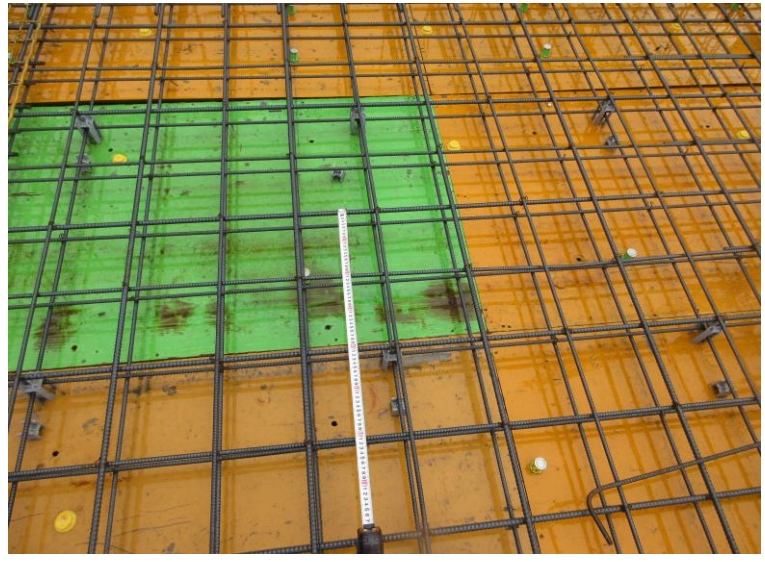
令和5年6月2日	
NO	79
場所	CD棟 (C棟)
部位	床スラブ (S3)
計画通りの配筋組が行われていることを確認。上端筋D10・D13@200mmチドリ (縦横共)

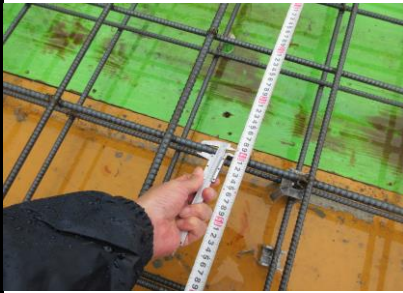
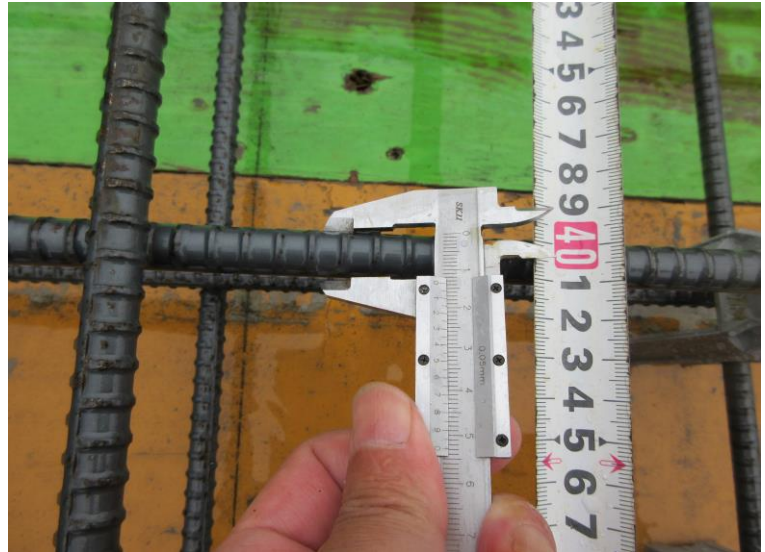
令和5年6月2日	
NO	80
場所	CD棟 (C棟)
部位	床スラブ (S3)
同上。

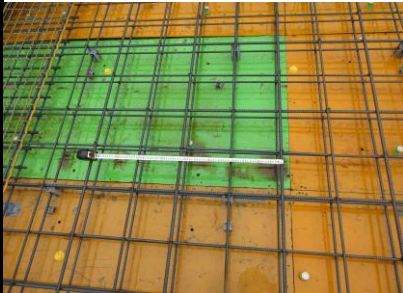
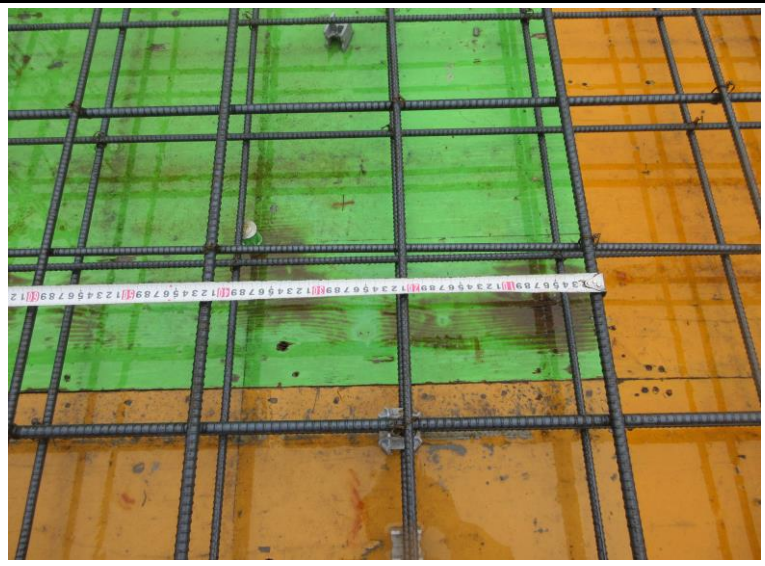
令和5年6月2日	
NO	81
場所	CD棟 (C棟)
部位	床スラブ (S3)
同上。

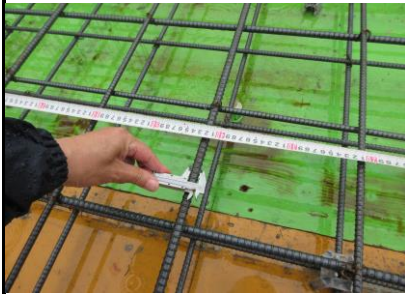
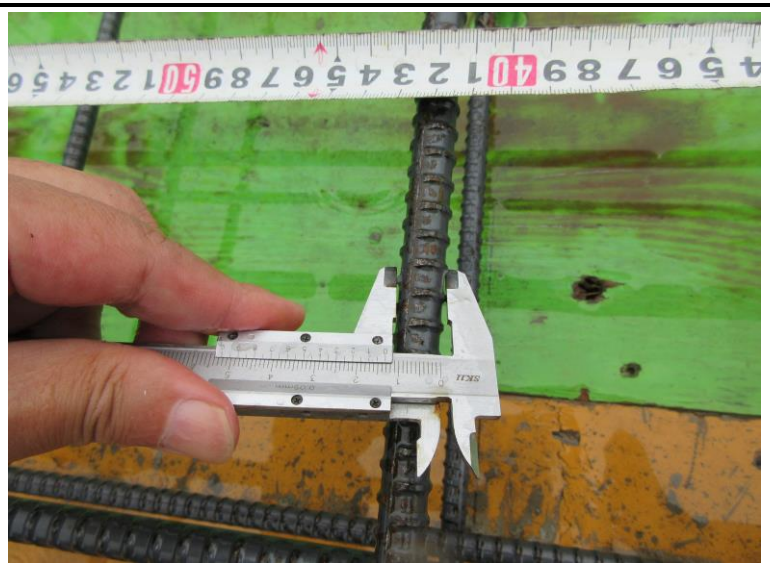
令和5年6月2日	
NO	82
場所	CD棟 (C棟)
部位	床スラブ (S3)
同上。

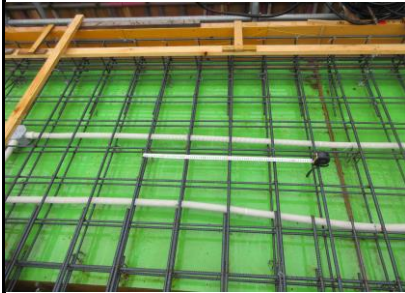
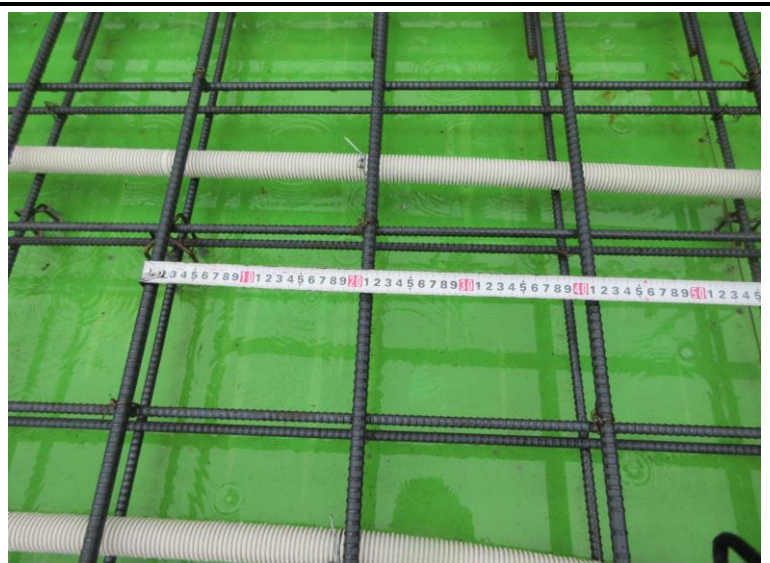
令和5年6月2日	
NO	83
場所	CD棟 (C棟)
部位	外部廊下 (CS2)
計画通りの配筋組が行われていることを確認。上端筋 (主筋：短辺方向) D13@200mm

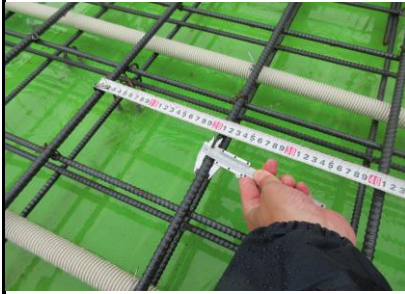
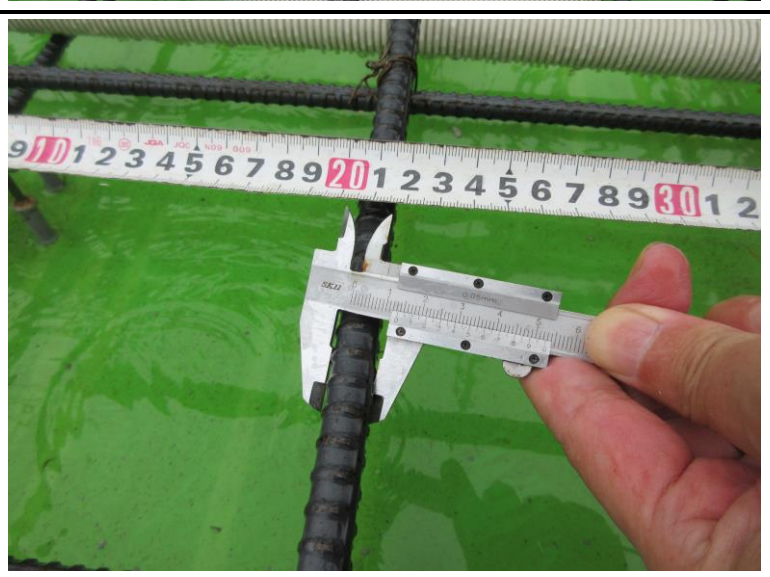
令和5年6月2日	
NO	84
場所	CD棟 (C棟)
部位	外部廊下 (CS2)
同上。

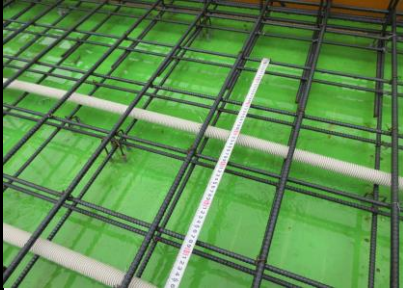
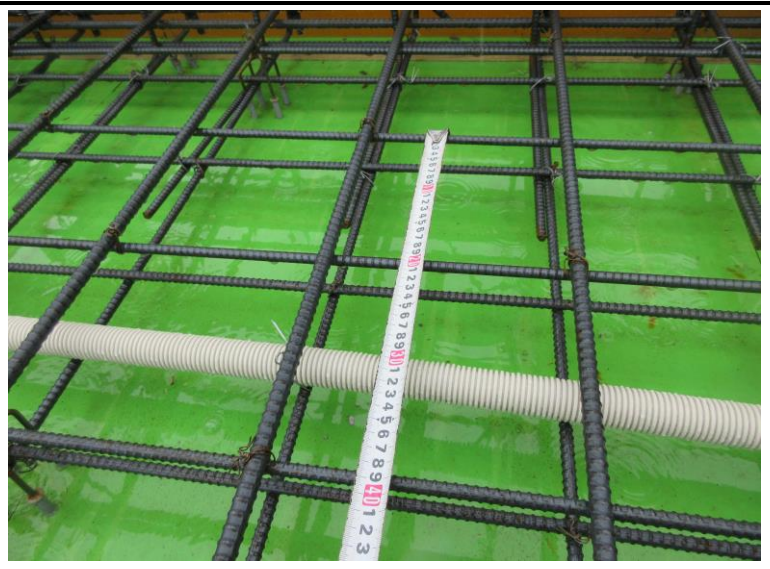
令和5年6月2日	
NO	85
場所	CD棟 (C棟)
部位	外部廊下 (CS2)
計画通りの配筋組が行われていることを確認。上端筋 (配力筋：長辺方向) D10@200mm

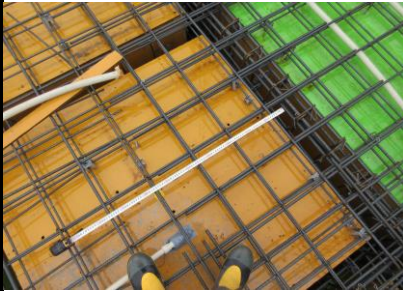
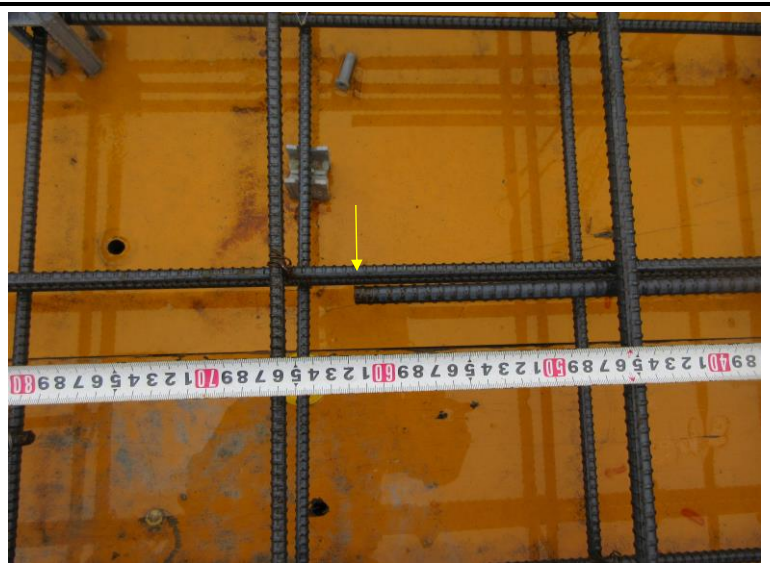
令和5年6月2日	
NO	86
場所	CD棟 (C棟)
部位	外部廊下 (CS2)
上端主筋の定着長さ (梁面内面より500mm以上) が計画 (施工図) 通りに確保されていることを確認。

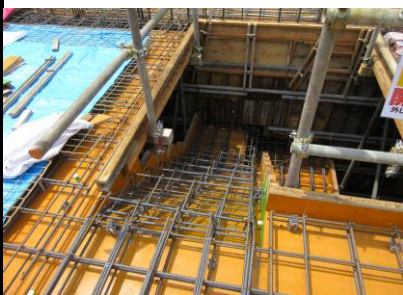
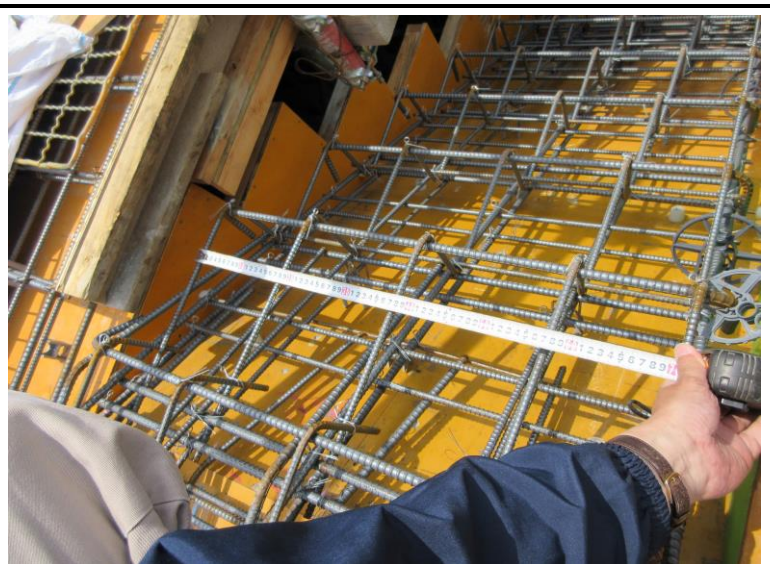
令和5年6月2日	
NO	87
場所	CD棟 (C棟)
部位	内部階段 (S4)
計画通りの配筋組が行われていることを確認。D10・D13@200mmチドリ (上下・縦横共)

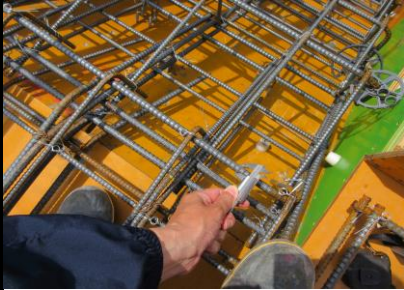
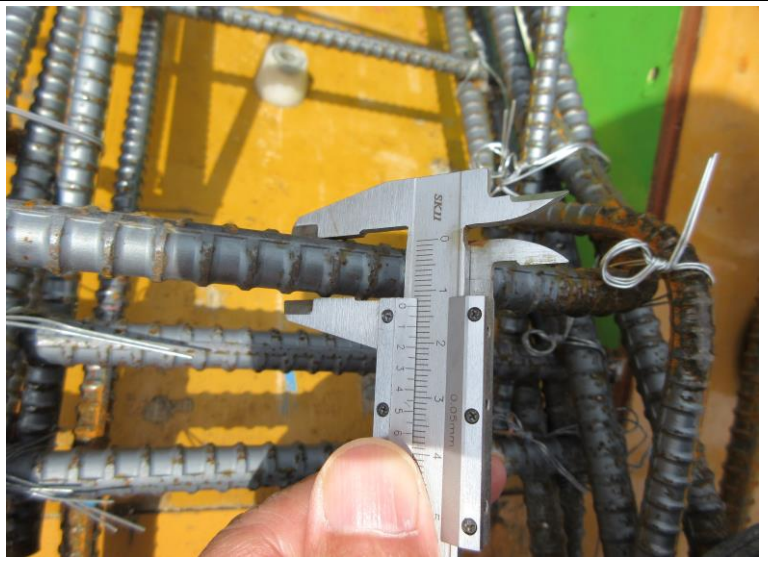
令和5年6月2日	
NO	88
場所	CD棟 (C棟)
部位	内部階段 (S4)
同上。

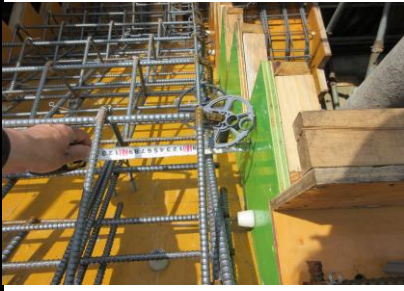
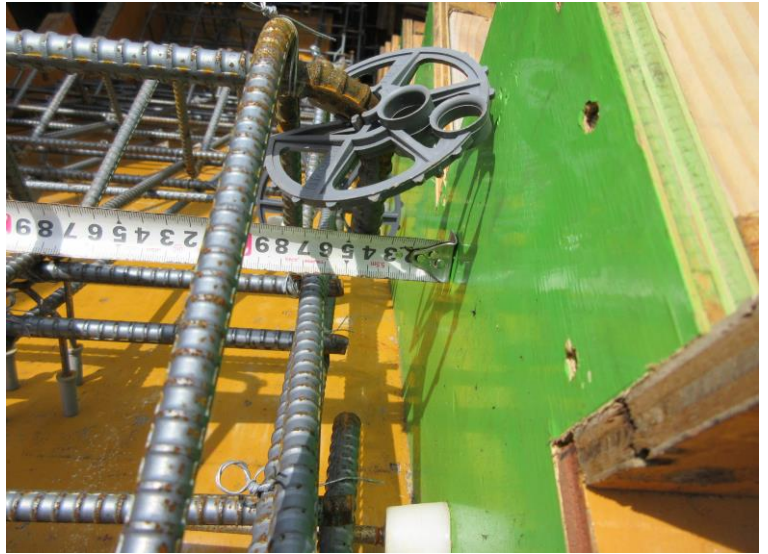
令和5年6月2日	
NO	89
場所	CD棟 (C棟)
部位	内部階段 (S4)
階段スラブ側面の鉄筋かぶり厚さ (20mm以上) が確保される状況であることを確認。

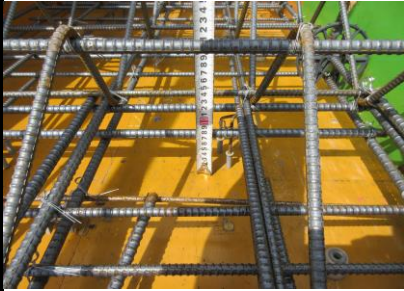
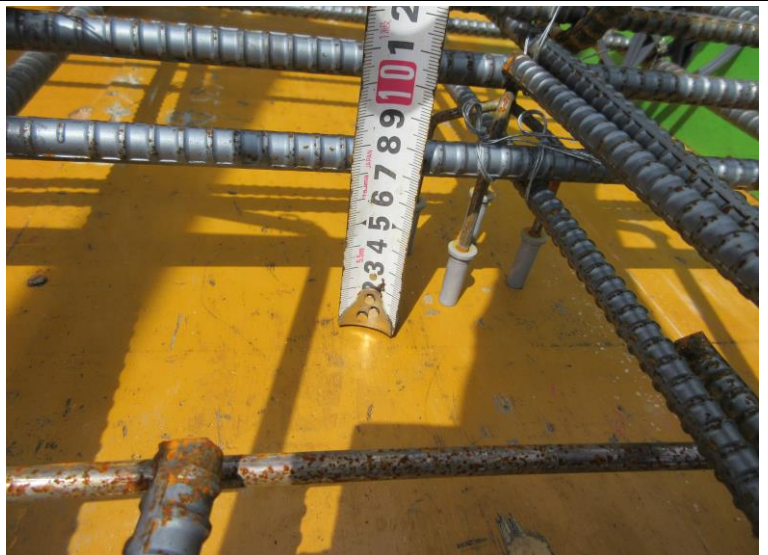
令和5年6月2日	
NO	90
場所	CD棟 (C棟)
部位	内部階段 (S4)
階段スラブ下面の鉄筋かぶり厚さ (20mm以上) が確保される状況であることを確認。
