現況検査により認められる状況の記録

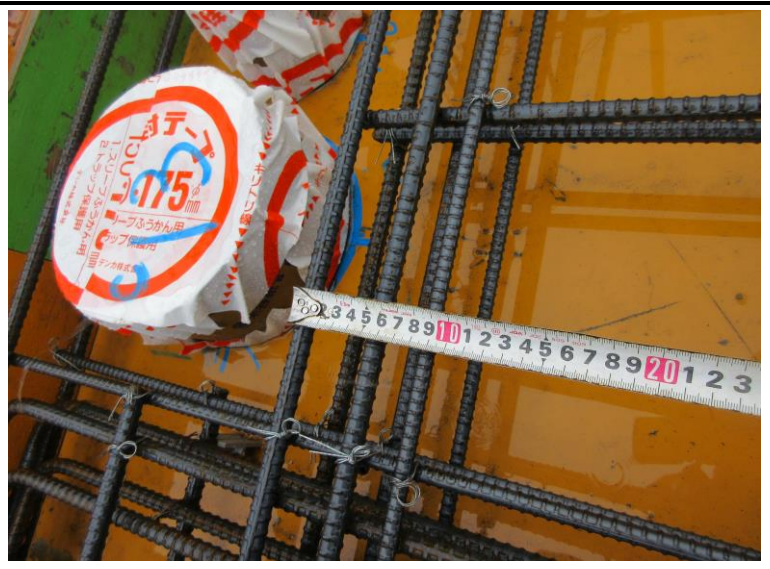
令和5年6月2日	
NO	91
場所	CD棟 (C棟)
部位	床スラブ (S3)
床面スリーブ貫通部廻りには、計画 (施工図) 通りに補強筋が設置されていることを確認。

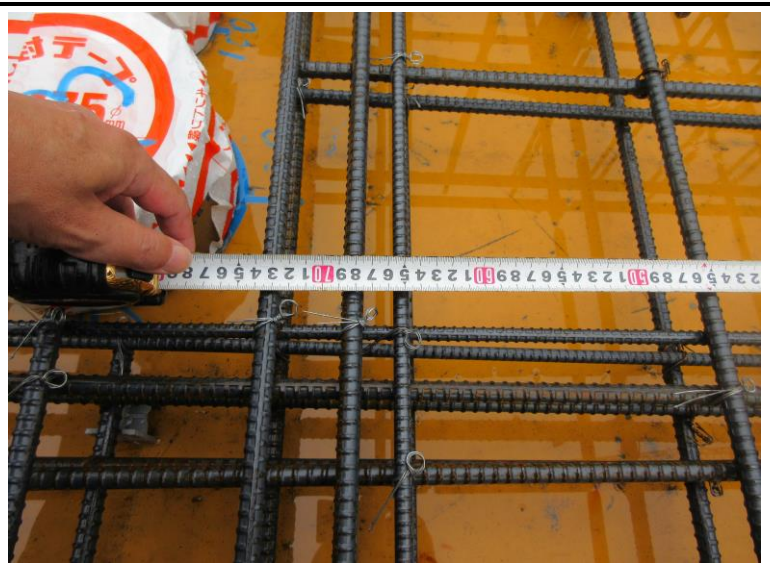
令和5年6月2日	
NO	92
場所	CD棟 (C棟)
部位	床スラブ (S3)
同上。補強筋の定着長さ (L1 : D13×40 = 520mm) が確保されていることを確認。

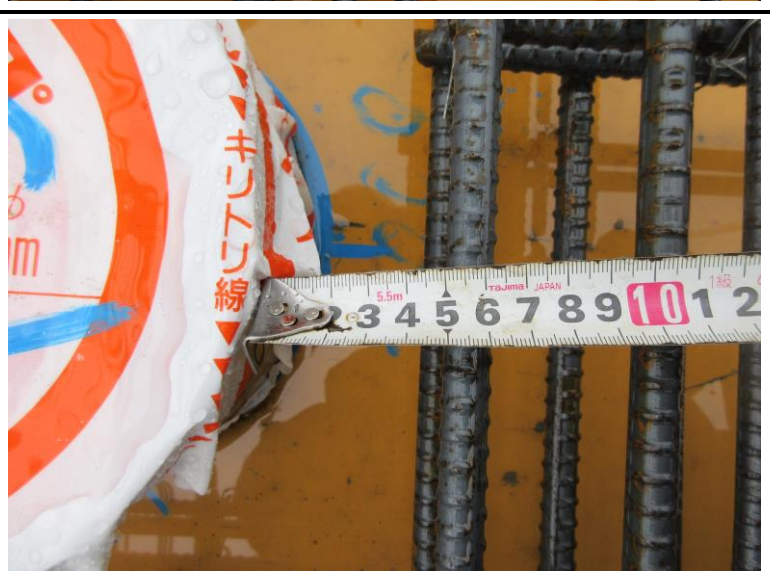
令和5年6月2日	
NO	93
場所	CD棟 (C棟)
部位	床スラブ (S3)
スリーブ部廻りには、鉄筋かぶり厚さ (20mm以上) が確保される状況であることを確認。

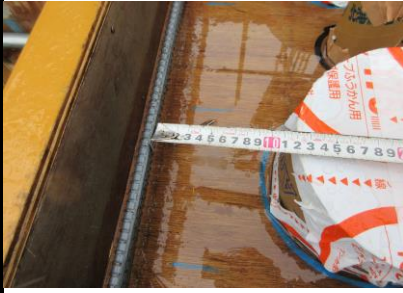
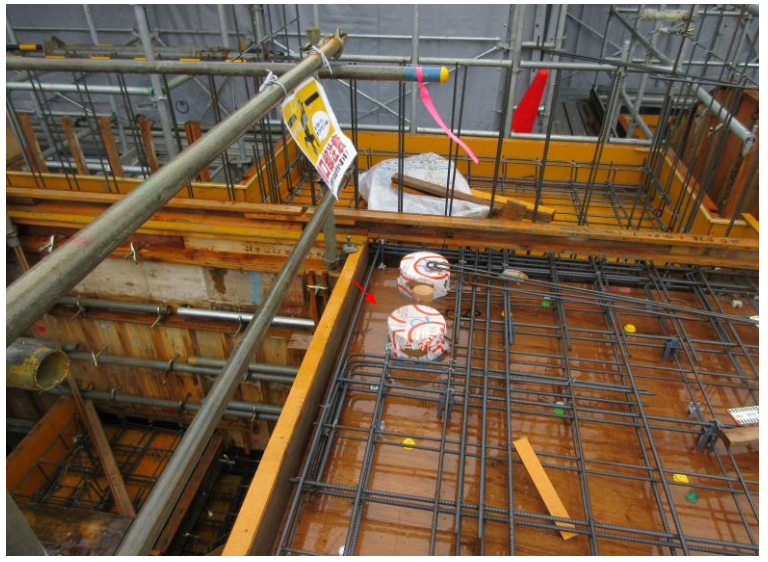
令和5年6月2日	
NO	94
場所	CD棟 (D棟)
部位	床スラブ (S4)
床面スリーブ貫通部廻りに補強筋の設置不足箇所があることを指摘。

令和5年6月2日	
NO	95
場所	CD棟 (D棟)
部位	床スラブ (S4)
上記指摘に関しては、その場にて是正が行われたことを確認済。

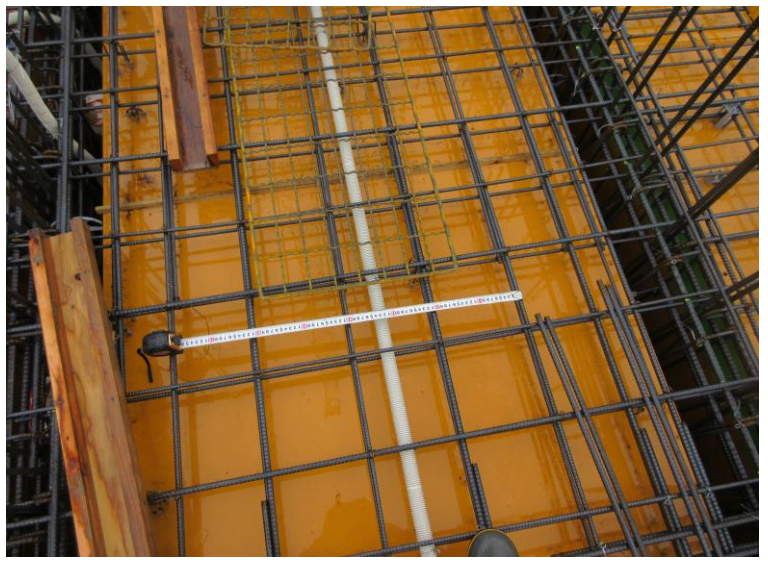
令和5年6月2日	
NO	96
場所	CD棟 (D棟)
部位	外部廊下 (S3)
計画通りの配筋組が行われていることを確認。上端筋D10・D13@200mmチドリ (縦横共)

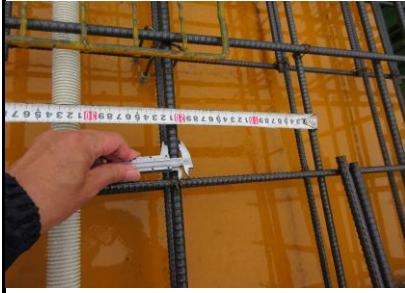
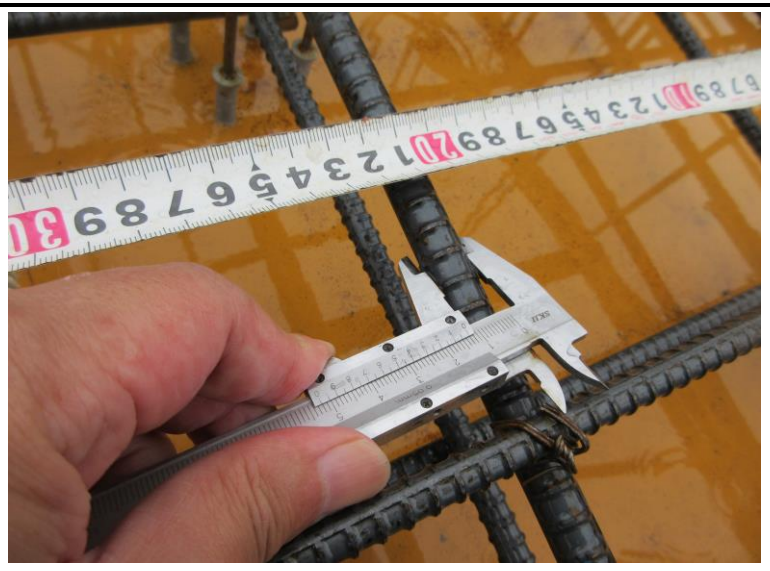
令和5年6月2日	
NO	97
場所	CD棟 (D棟)
部位	外部廊下 (S3)
同上。

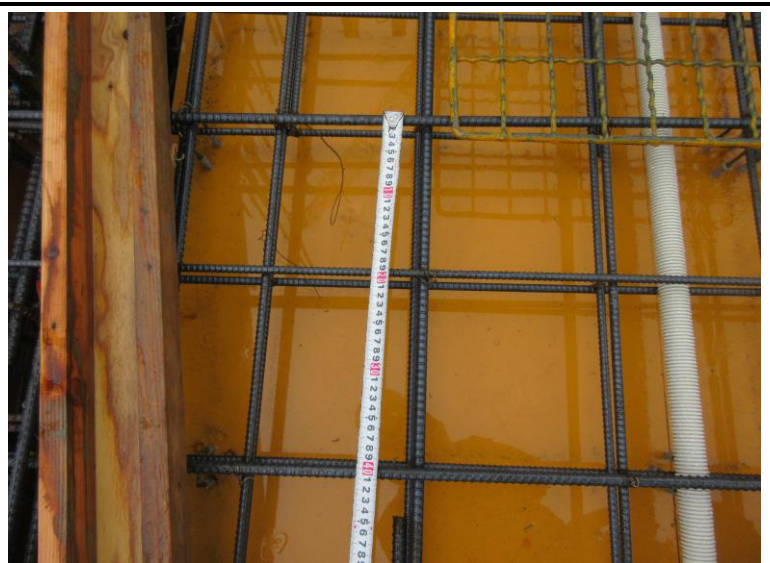
令和5年6月2日	
NO	98
場所	CD棟 (D棟)
部位	外部廊下 (S3)
同上。

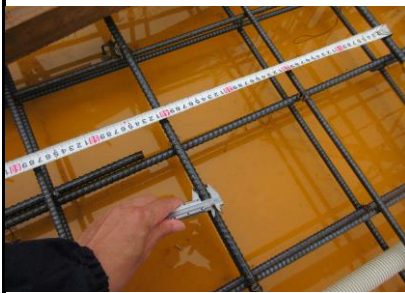
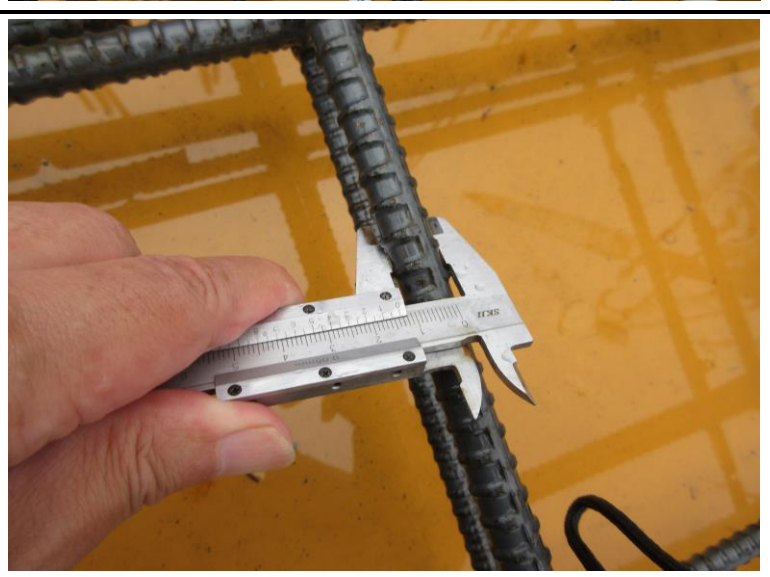
令和5年6月2日	
NO	99
場所	CD棟 (D棟)
部位	外部廊下 (S3)
同上。

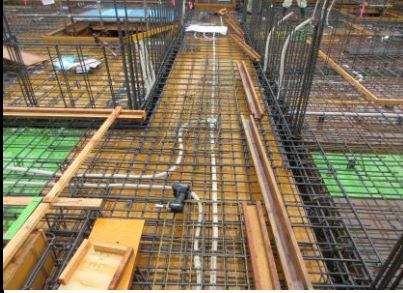
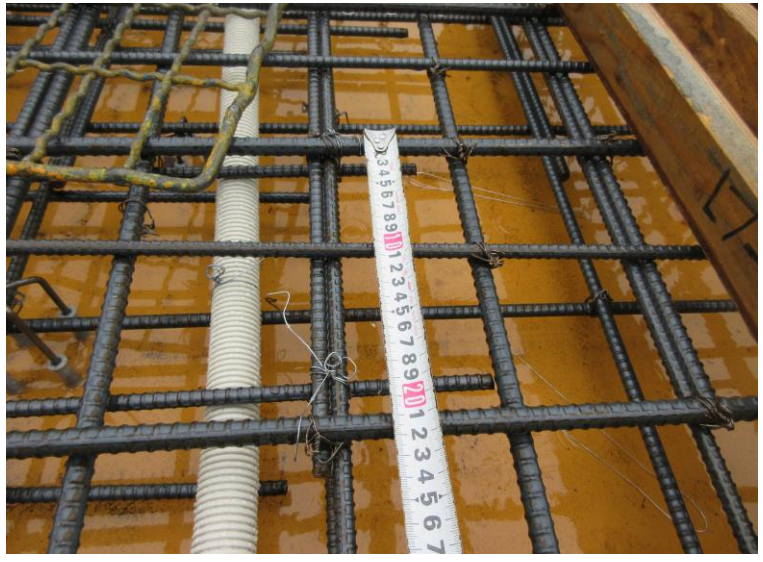
令和5年6月2日	
NO	100
場所	CD棟 (D棟)
部位	外部廊下 (CS 2 A)
計画通りの配筋組が行われていることを確認。上端筋D10・D13@100mmチドリ (縦横共)

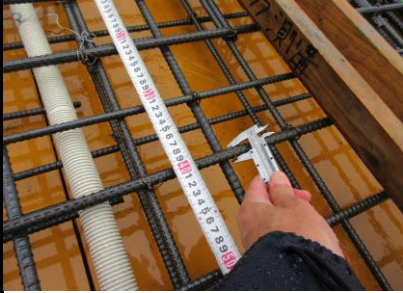
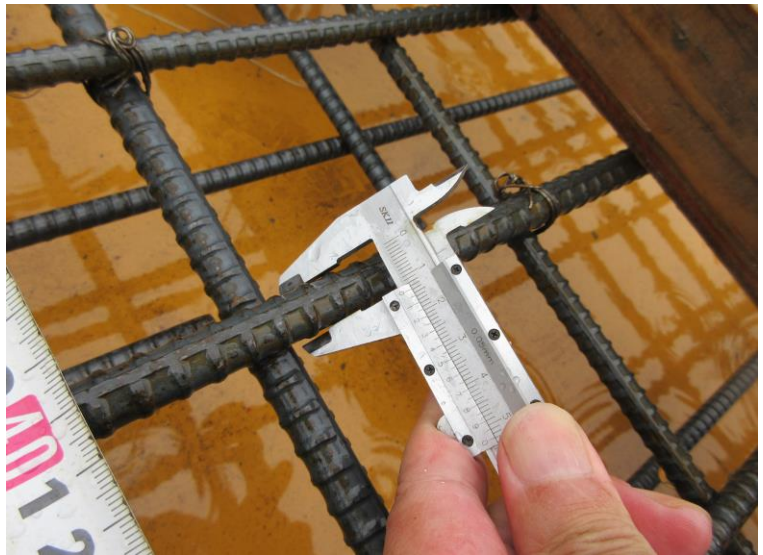
令和5年6月2日	
NO	101
場所	CD棟 (D棟)
部位	外部廊下 (CS 2 A)
同上。

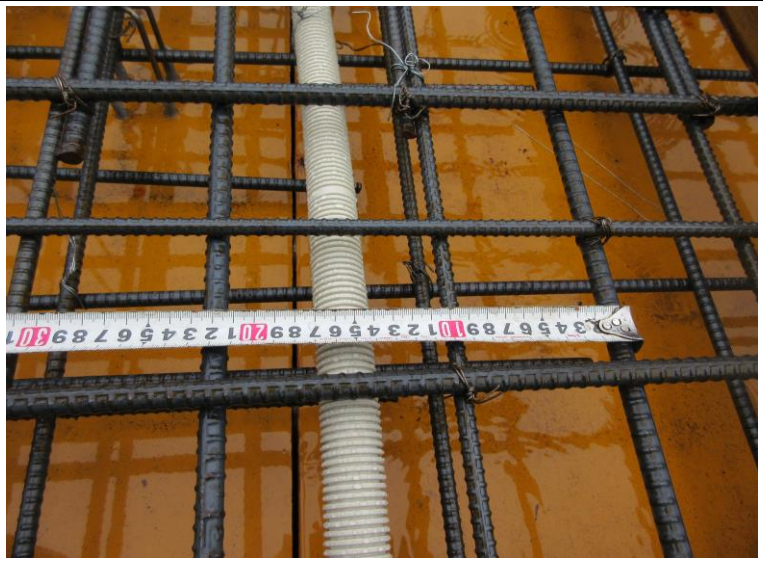
令和5年6月2日	
NO	102
場所	CD棟 (D棟)
部位	外部廊下 (CS 2 A)
同上。

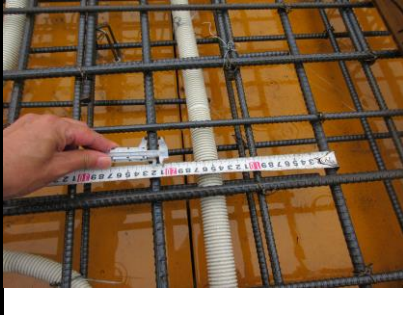
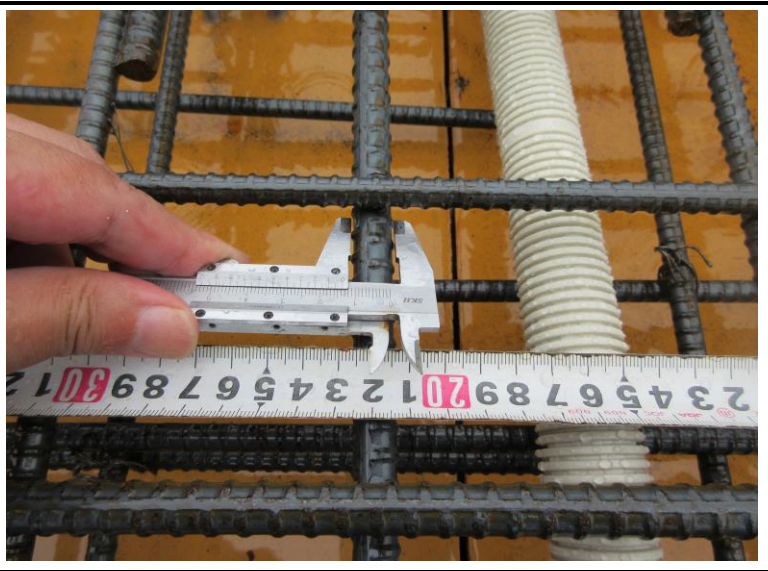
令和5年6月2日	
NO	103
場所	CD棟 (D棟)
部位	外部廊下 (CS 2 A)
同上。

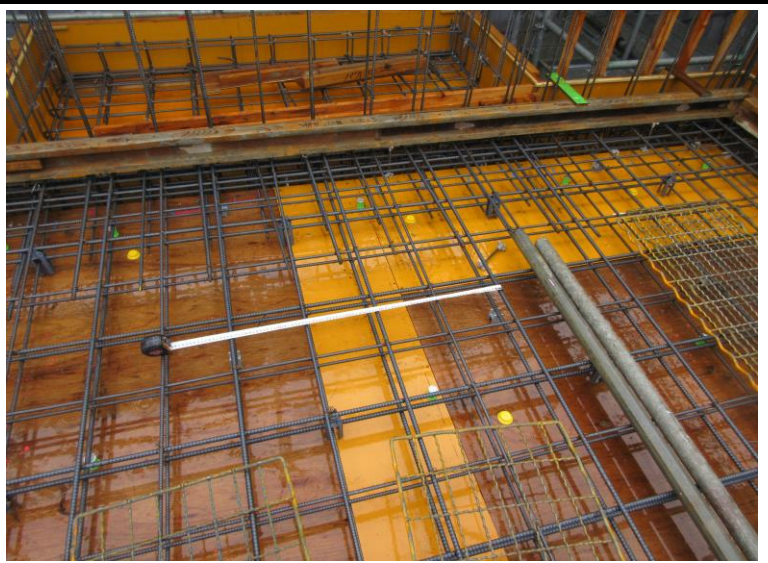
令和5年6月2日	
NO	104
場所	CD棟 (D棟)
部位	床スラブ (S 4)
計画通りの配筋組が行われていることを確認。D10・D13@200mmチドリ (上下・縦横共)

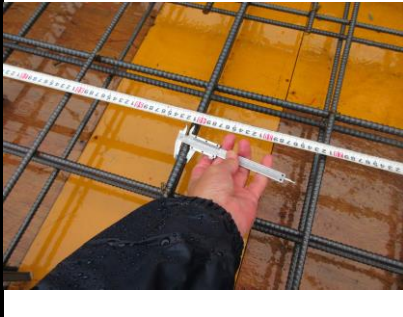
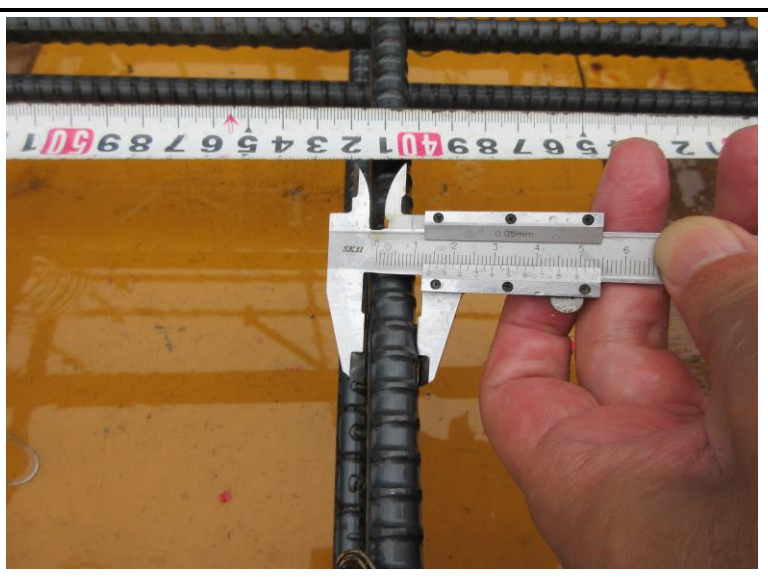
令和5年6月2日	
NO	105
場所	CD棟 (D棟)
部位	床スラブ (S 4)
同上。

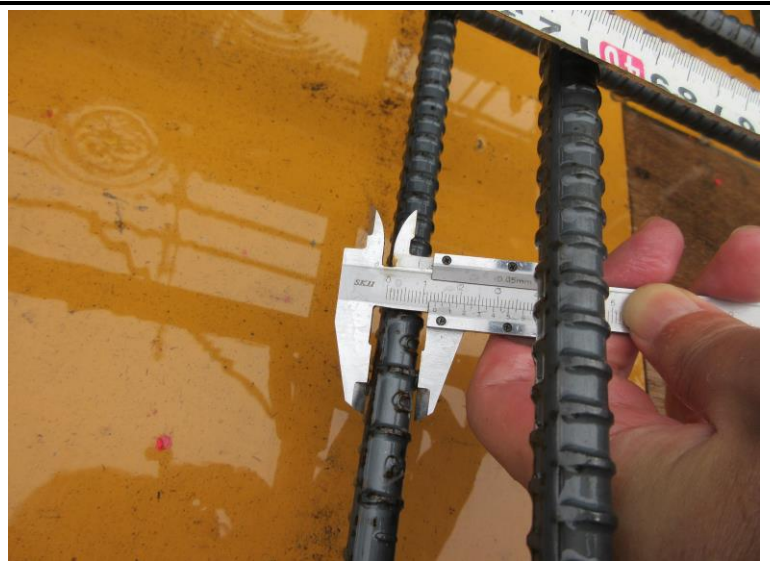
令和5年6月2日	
NO	106
場所	CD棟 (D棟)
部位	床スラブ (S4)
同上。

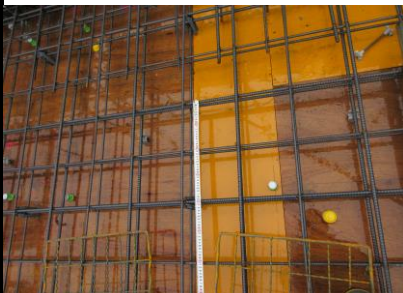
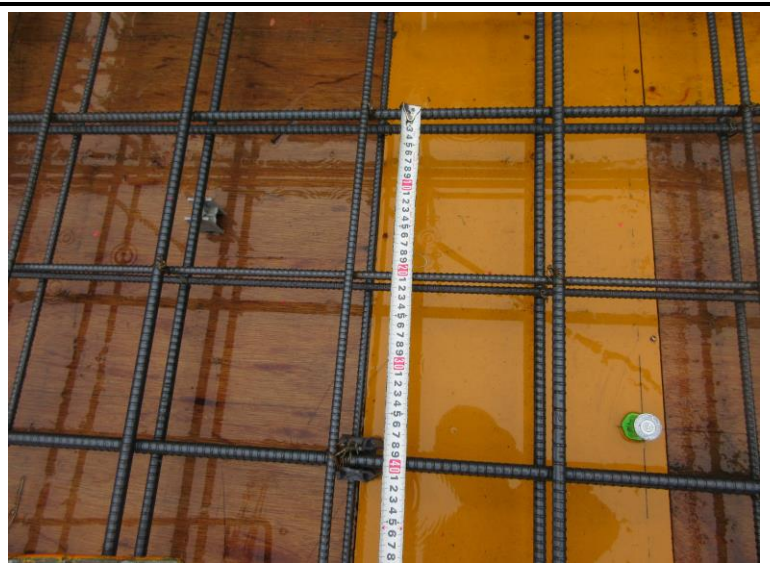
令和5年6月2日	
NO	107
場所	CD棟 (D棟)
部位	床スラブ (S4)
同上。

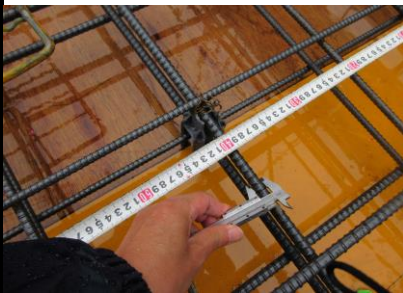
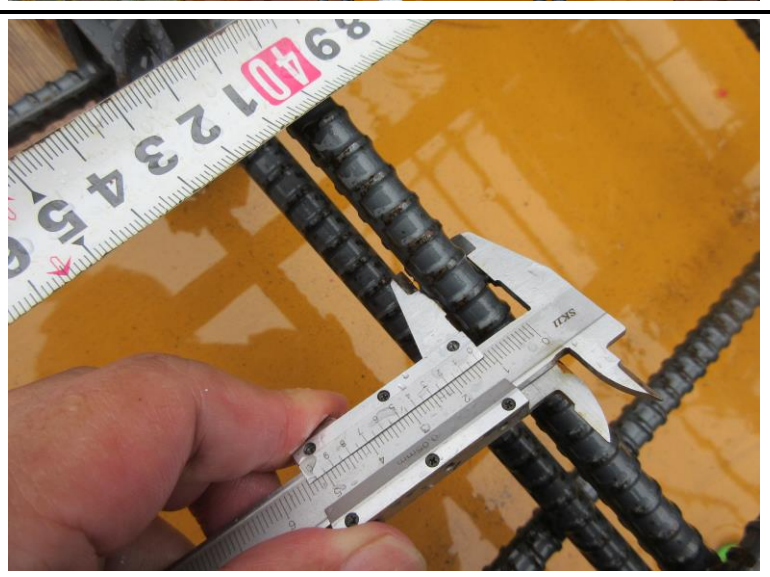
令和5年6月2日	
NO	108
場所	CD棟 (D棟)
部位	床スラブ (S4)
同上。

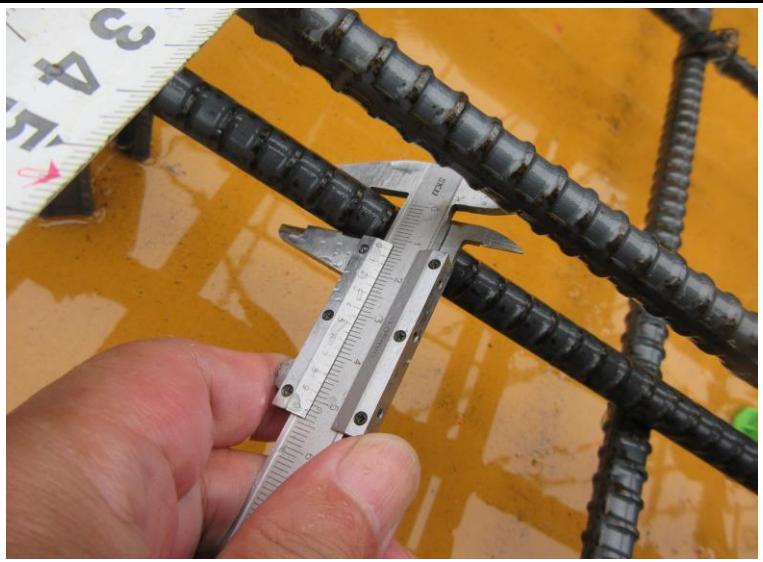
令和5年6月2日	
NO	109
場所	CD棟 (D棟)
部位	床スラブ (S4)
同上。

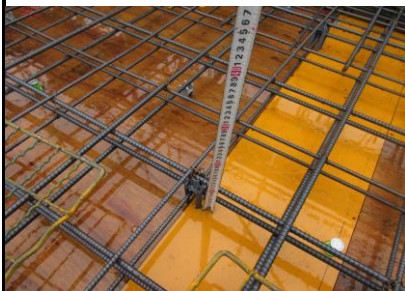
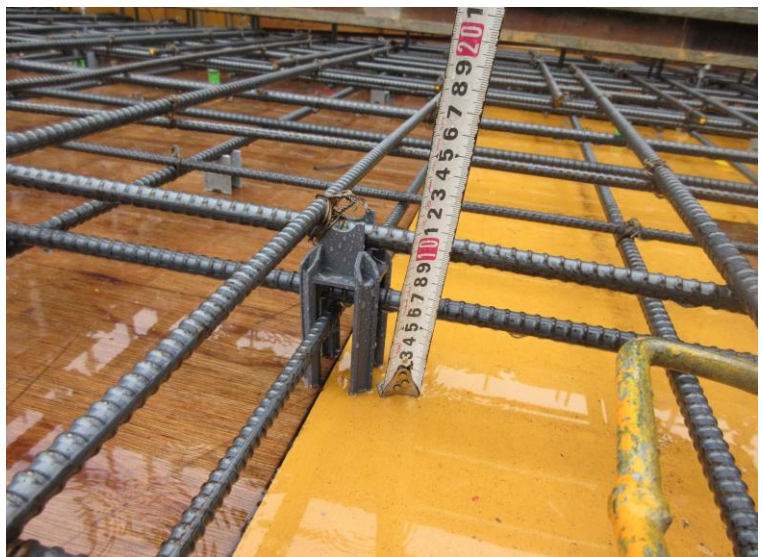
令和5年6月2日	
NO	110
場所	CD棟 (D棟)
部位	床スラブ (S4)
スラブ上下面の鉄筋かぶり厚さ (20mm以上) が確保されるようスペーサーが設置されていることを確認。

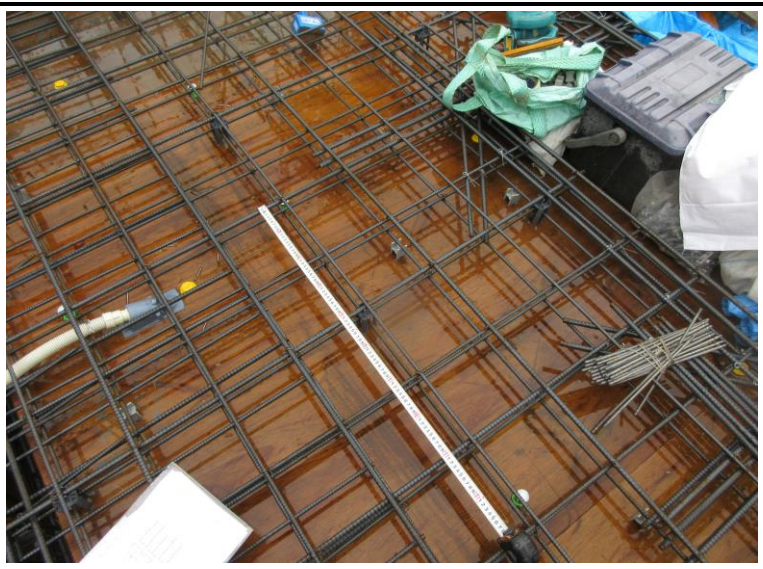
令和5年6月2日	
NO	111
場所	CD棟 (D棟)
部位	床スラブ (S3)
計画通りの配筋組が行われていることを確認。上端筋D10・D13@200mmチドリ (縦横共)

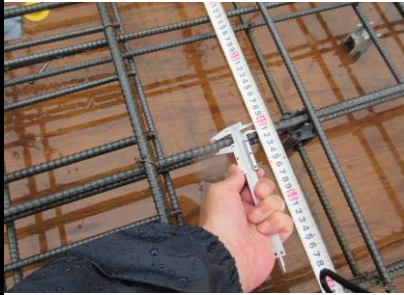
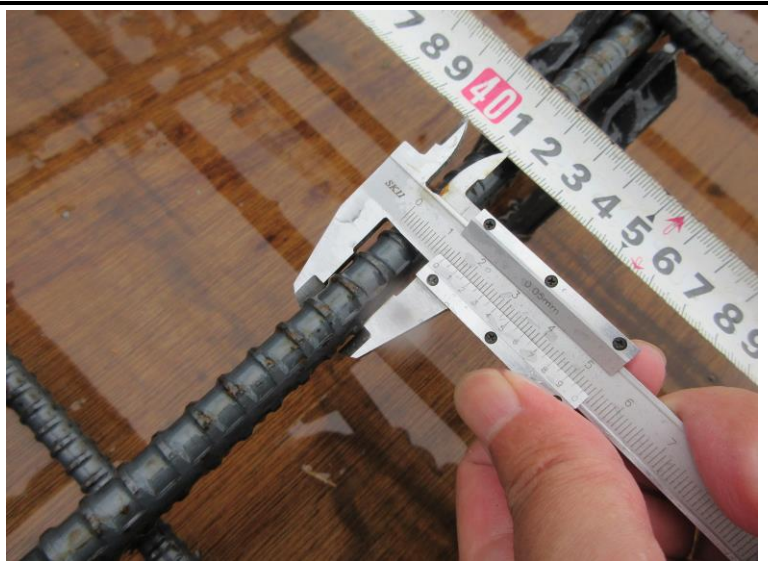
令和5年6月2日	
NO	112
場所	CD棟 (D棟)
部位	床スラブ (S3)
同上。

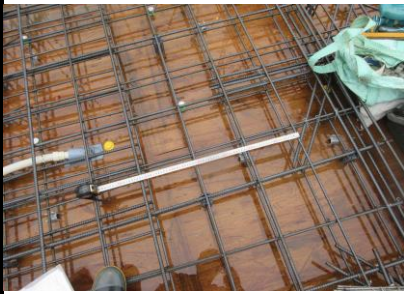
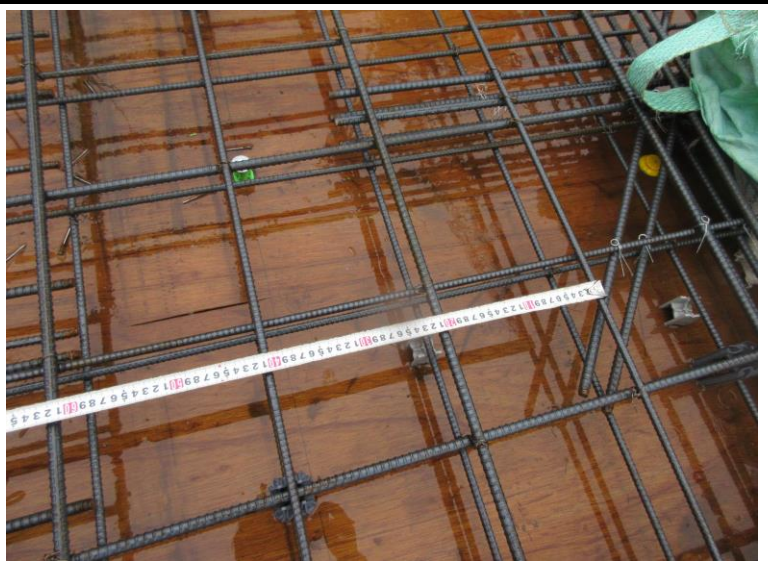
令和5年6月2日	
NO	113
場所	CD棟 (D棟)
部位	床スラブ (S3)
同上。

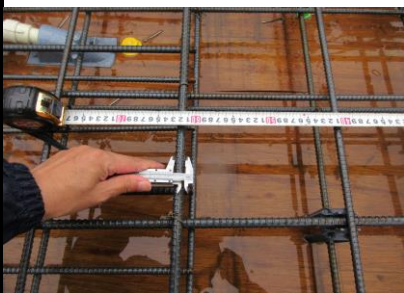
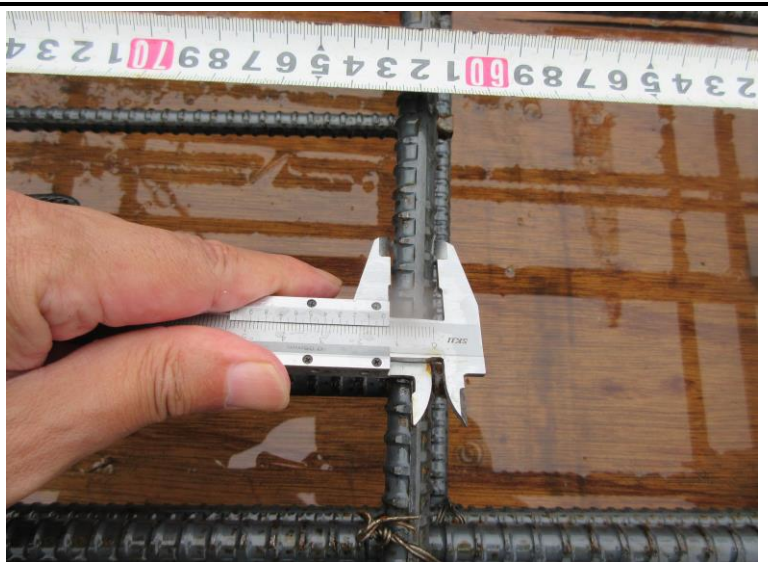
令和5年6月2日	
NO	114
場所	CD棟 (D棟)
部位	床スラブ (S3)
同上。

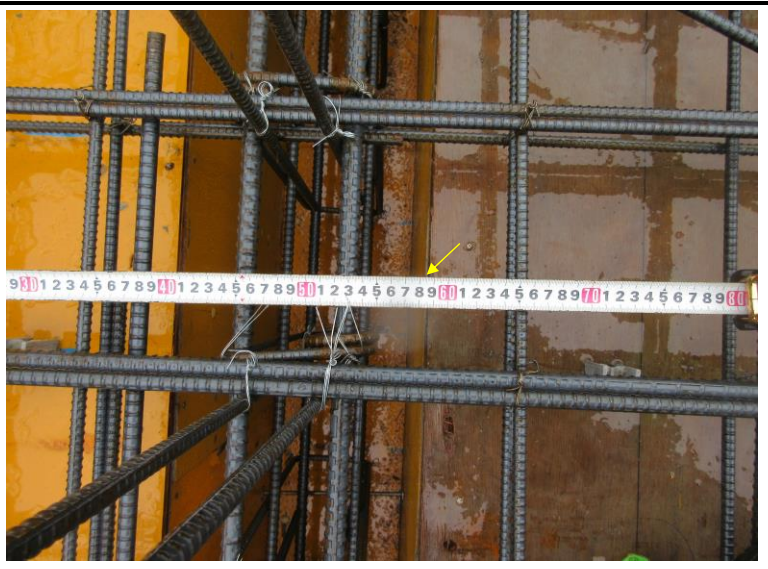
令和5年6月2日	
NO	115
場所	CD棟 (D棟)
部位	床スラブ (S3)
梁上部の直線定着長さ (L2 : D13×35=455mm以上) が十分に確保されていることを確認。

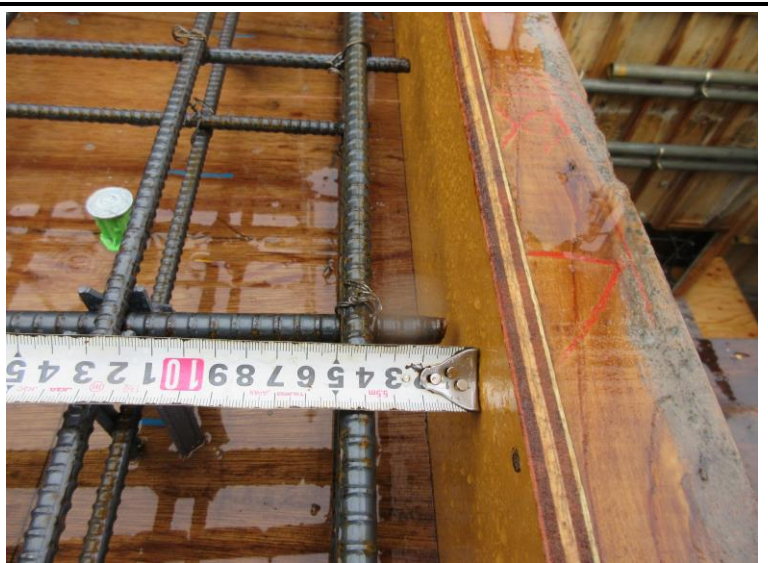
令和5年6月2日	
NO	116
場所	CD棟 (D棟)
部位	床スラブ (S4)
階段廻りのS4スラブ端部部分に、鉄筋かぶり厚きの不足箇所があることを指摘。

令和5年6月2日	
NO	117
場所	CD棟 (D棟)
部位	床スラブ (S4)
上記指摘に関しては、その場にて是正が行われたことを確認済。

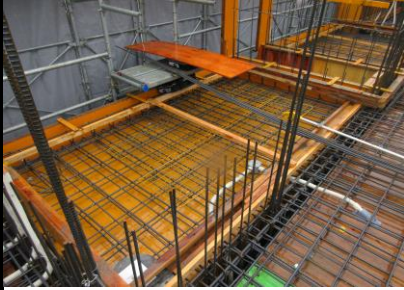
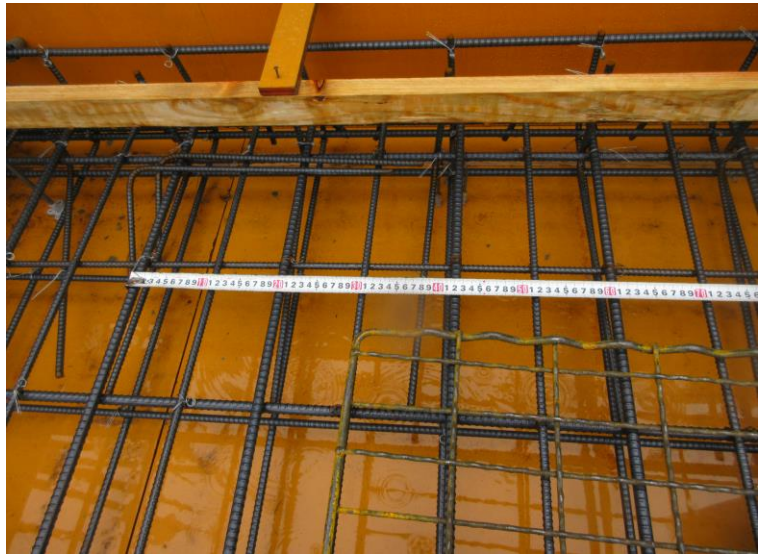
令和5年6月2日	
NO	118
場所	CD棟
部位	キャンティスラブ (CS3)
計画通りの配筋組が行われていることを確認。上端筋 (主筋：短辺方向) D10・D13@100mmチドリ

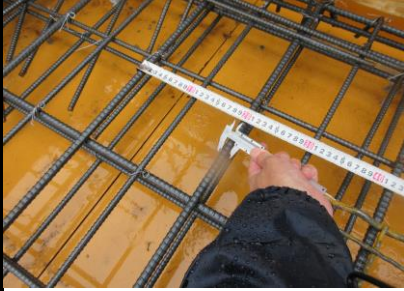
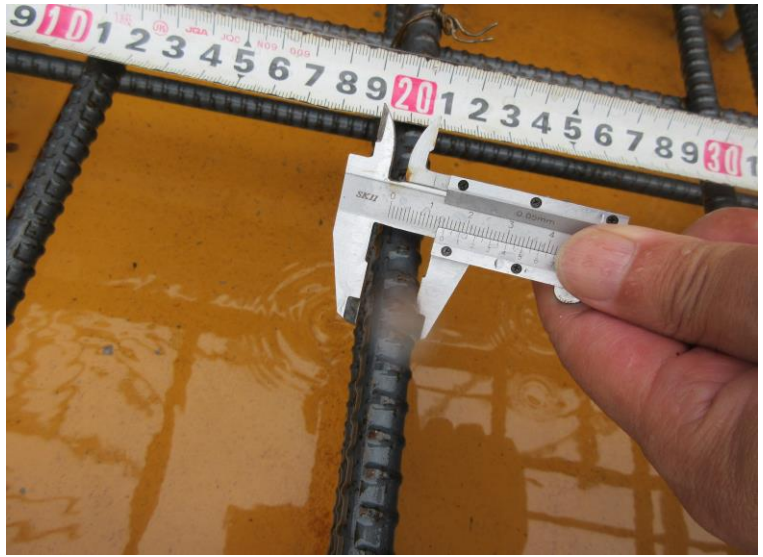
令和5年6月2日	
NO	119
場所	CD棟
部位	キャンティスラブ (CS3)
同上。

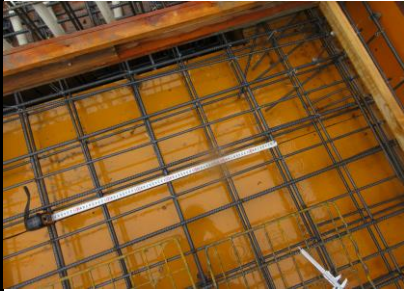
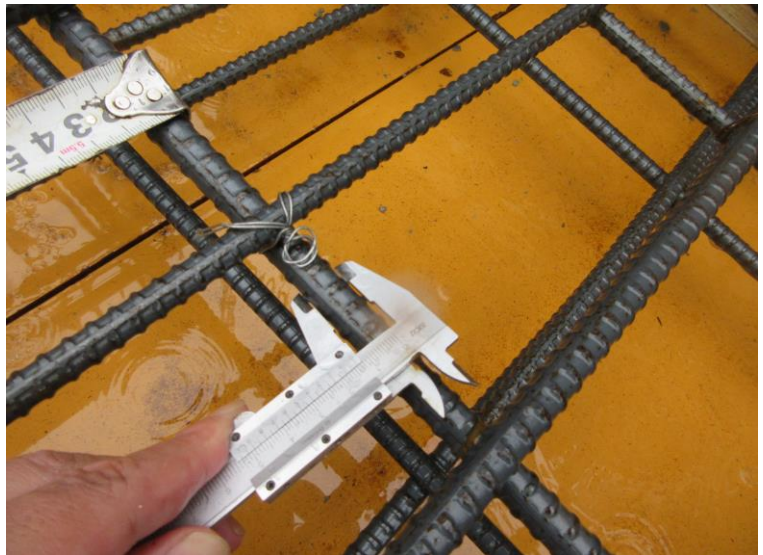
令和5年6月2日	
NO	120
場所	CD棟
部位	キャンティスラブ (CS3)
計画通りの配筋組が行われていることを確認。上端筋 (配力筋：長辺方向) D10・D13@200mmチドリ
