現況検査により認められる状況の記録

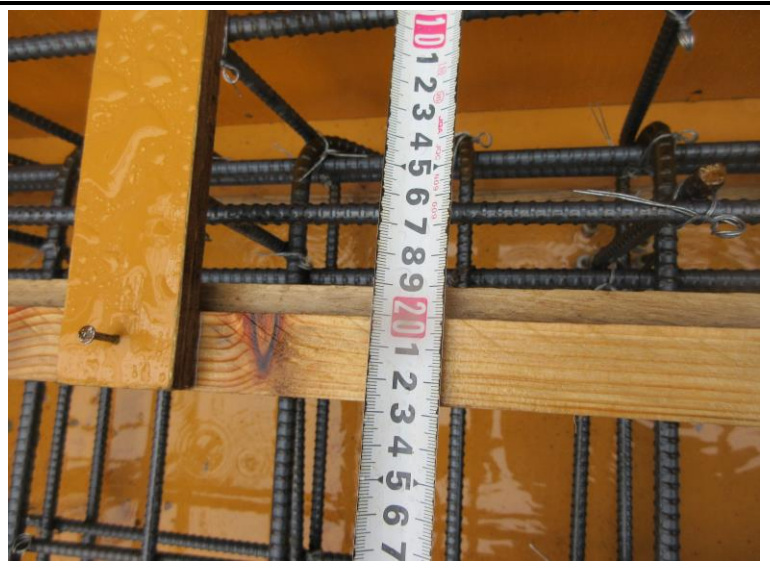
令和5年6月2日	
NO	121
場所	CD棟
部位	キャンティスラブ (CS3)
キャンティスラブ (CS3) 端部の立上がり部分の形状が計画 (施工図) 通りであることを確認。

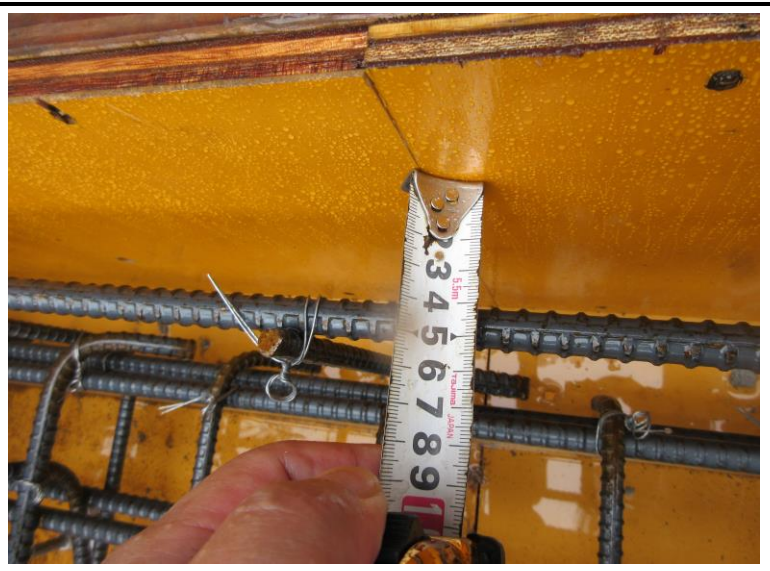
令和5年6月2日	
NO	122
場所	CD棟
部位	キャンティスラブ (CS3)
同上。鉄筋かぶり厚さ (20mm以上) が確保される状況であることを確認。

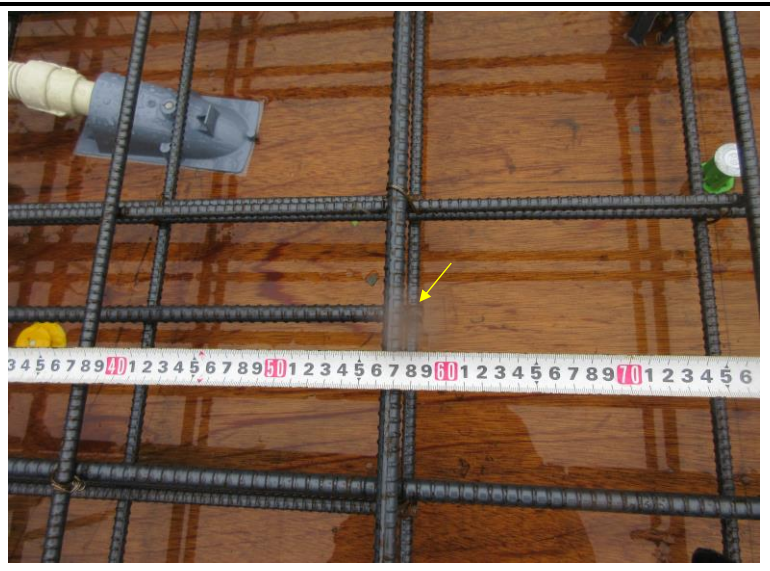
令和5年6月2日	
NO	123
場所	CD棟
部位	キャンティスラブ (CS3)
キャンティスラブ (CS3) の上端主筋の定着長さ (梁の内面より500mm) が確保されていることを確認。

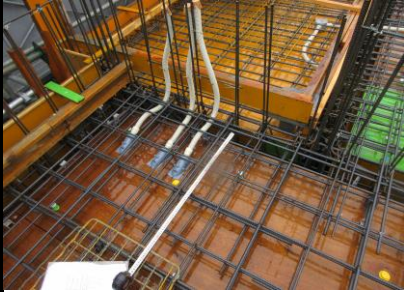
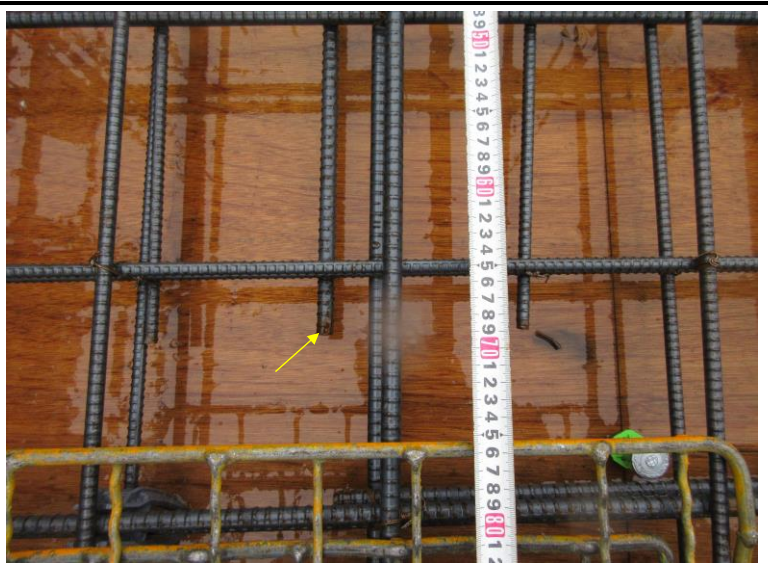
令和5年6月2日	
NO	124
場所	CD棟
部位	キャンテイスラブ (CS3)
同上。

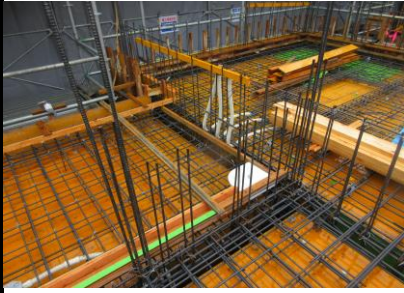
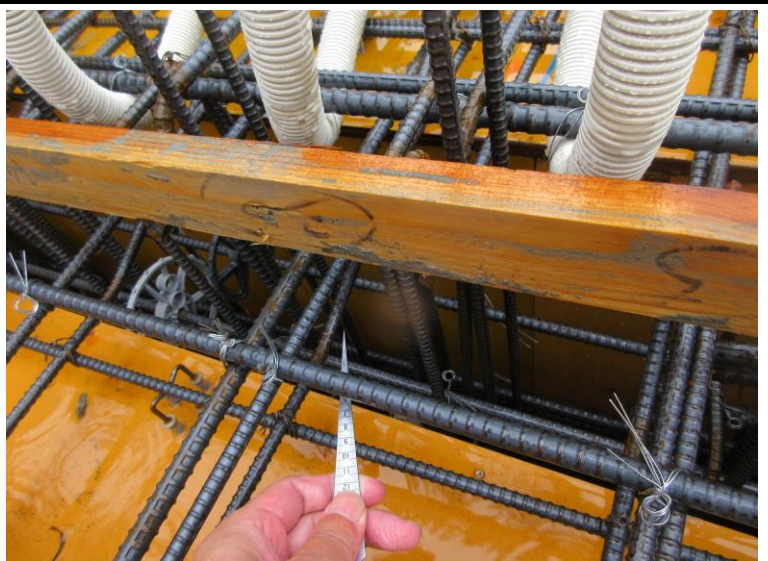
令和5年6月2日	
NO	125
場所	CD棟
部位	キャンテイスラブ (CS3)
CS3の段差部に対して、補強筋の設置が欠落している箇所があることを指摘。

令和5年6月2日	
NO	126
場所	CD棟
部位	キャンテイスラブ (CS3)
上記指摘に関しては、その場にて是正が行われたことを確認済。

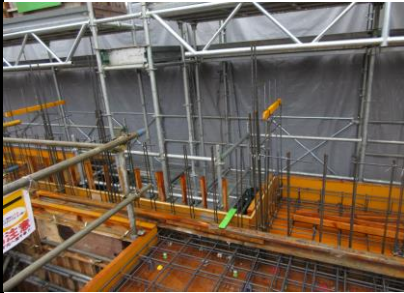
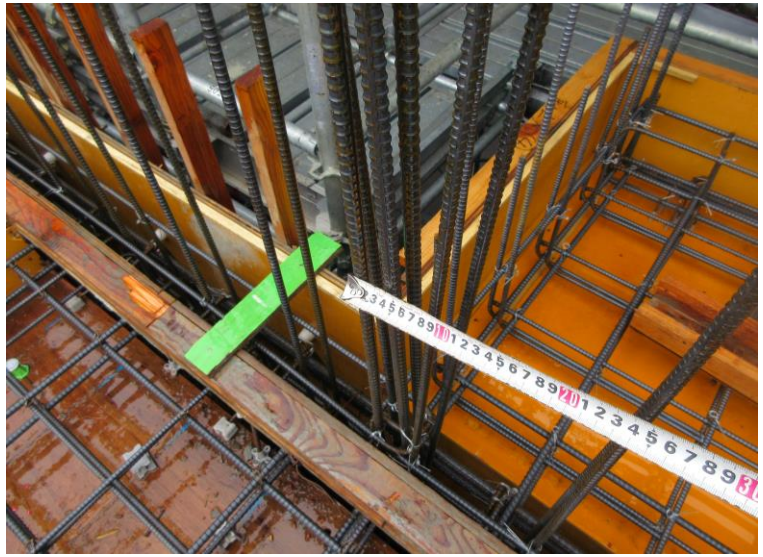
令和5年6月2日	
NO	127
場所	CD棟 (C棟)
部位	壁端部補強筋
壁端部 (交差部) 補強筋が計画 (施工図) 通りに設置されていることを確認。

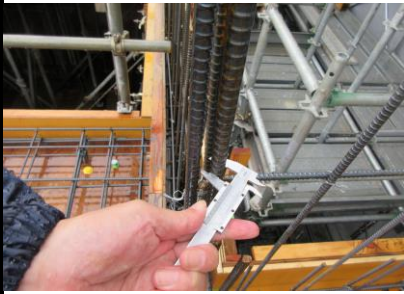
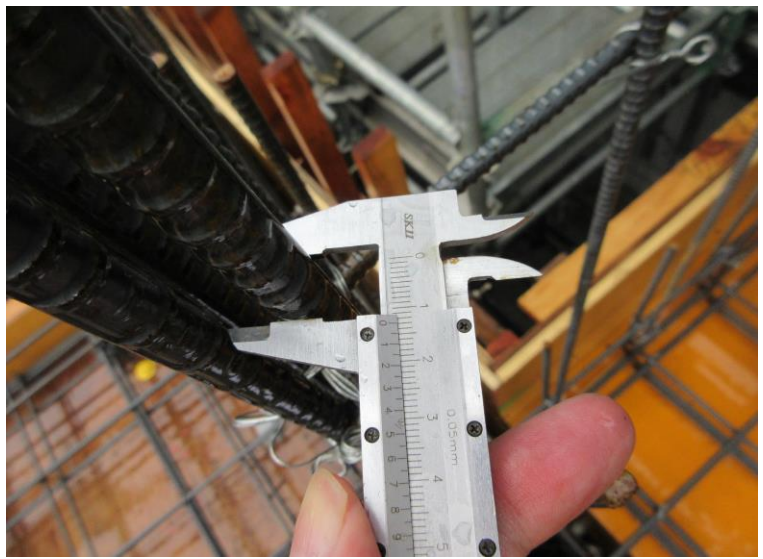
令和5年6月2日	
NO	128
場所	CD棟 (C棟)
部位	壁端部補強筋
同上。

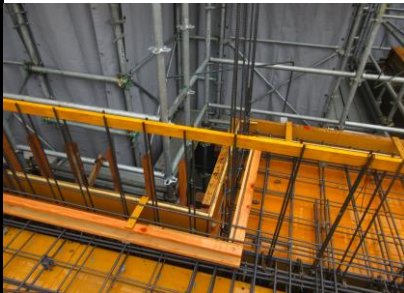
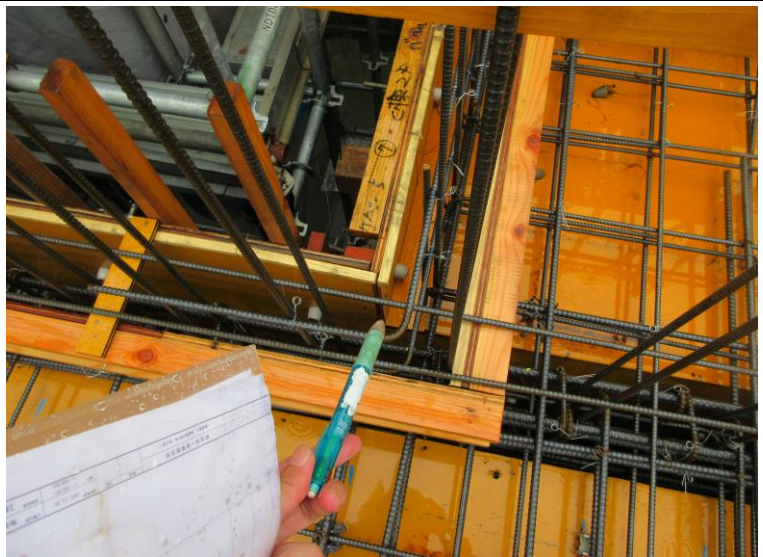
令和5年6月2日	
NO	129
場所	CD棟 (C棟)
部位	壁端部補強筋
CS1のバルコニー手すり壁とW18の取り合う部分に端部 (交差部) 補強筋の欠落している箇所があることを指摘。

令和5年6月2日	
NO	130
場所	CD棟 (C棟)
部位	壁端部補強筋
上記指摘に関しては、その場にて是正が行われたことを確認済。

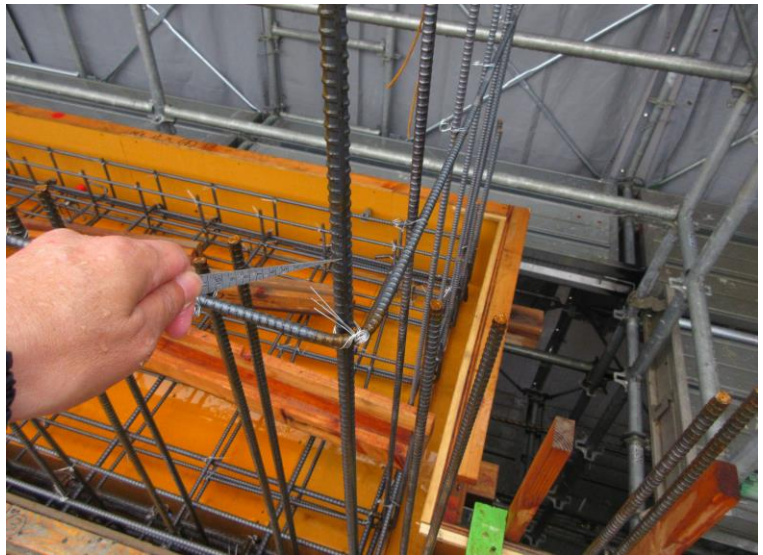
令和5年6月2日	
NO	131
場所	CD棟 (D棟)
部位	壁端部補強筋
同上。上記の同様箇所に関しても、その場にて、全数適切に是正が行われたことを確認済。

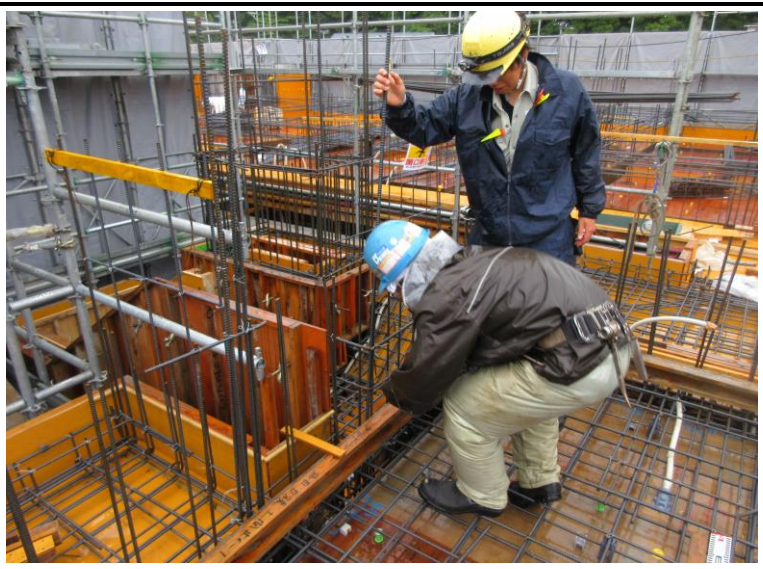
令和5年6月2日	
NO	132
場所	CD棟 (D棟)
部位	壁端部補強筋
同上。
