現況検査により認められる状況の記録

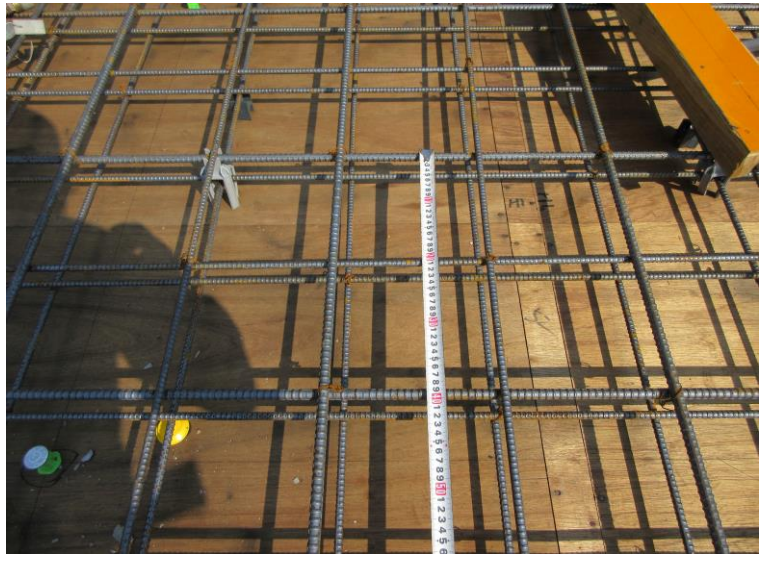
令和5年5月10日	
NO	61
場所	AB棟 (B棟)
部位	床スラブ (S3)
計画通りの配筋組が行われていることを確認。上端筋D10・D13@200mmチドリ (縦横共)

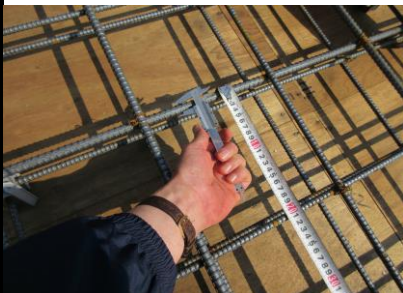
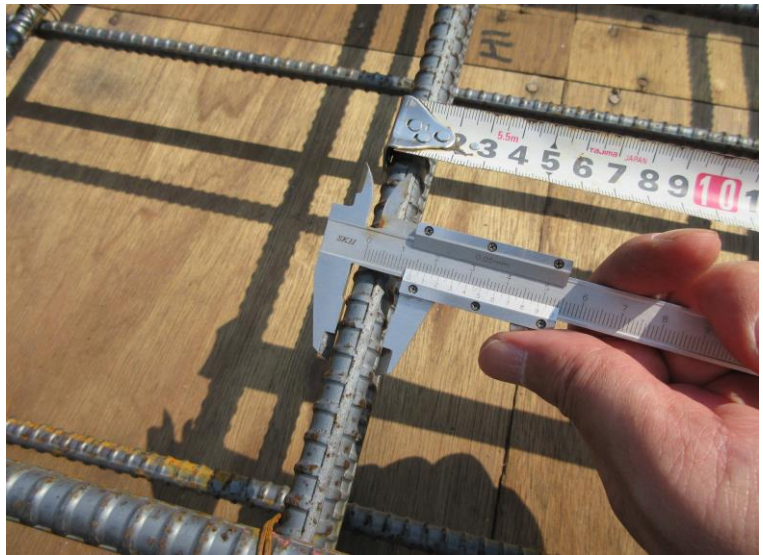
令和5年5月10日	
NO	62
場所	AB棟 (B棟)
部位	床スラブ (S3)
同上。

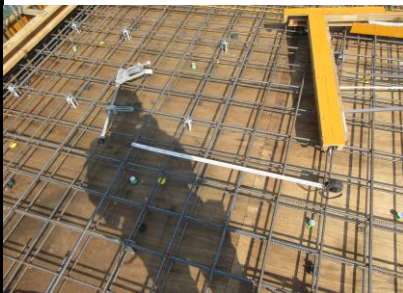
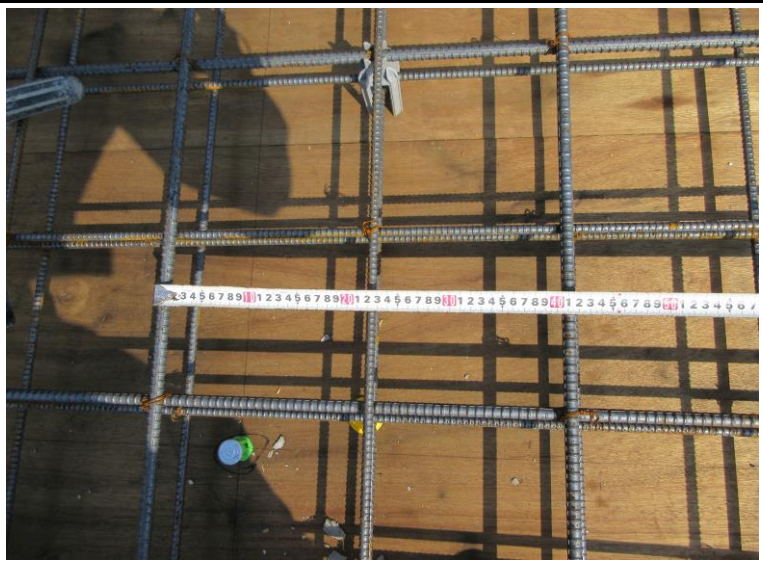
令和5年5月10日	
NO	63
場所	AB棟 (B棟)
部位	床スラブ (S3)
同上。

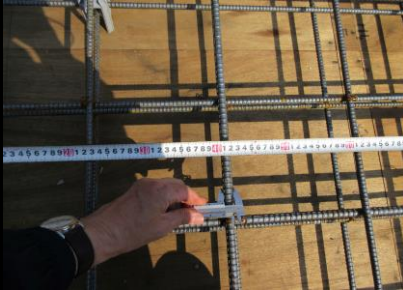
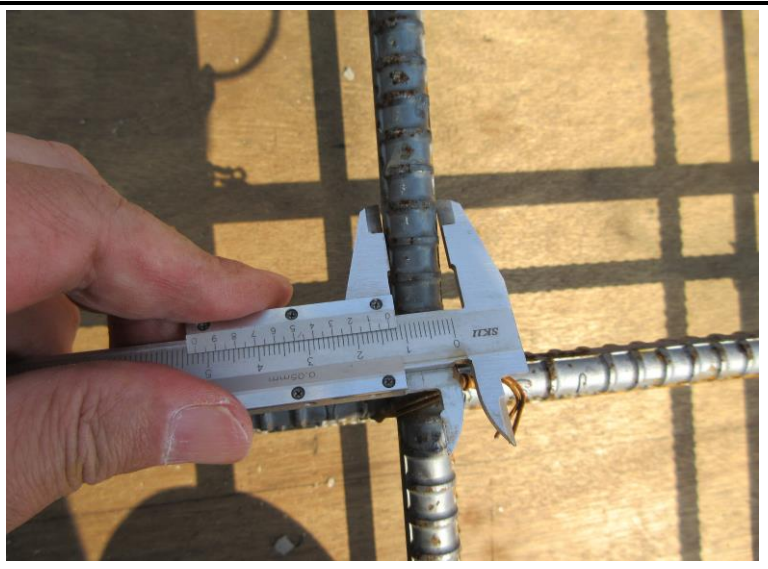
令和5年5月10日	
NO	64
場所	AB棟 (B棟)
部位	床スラブ (S3)
同上。

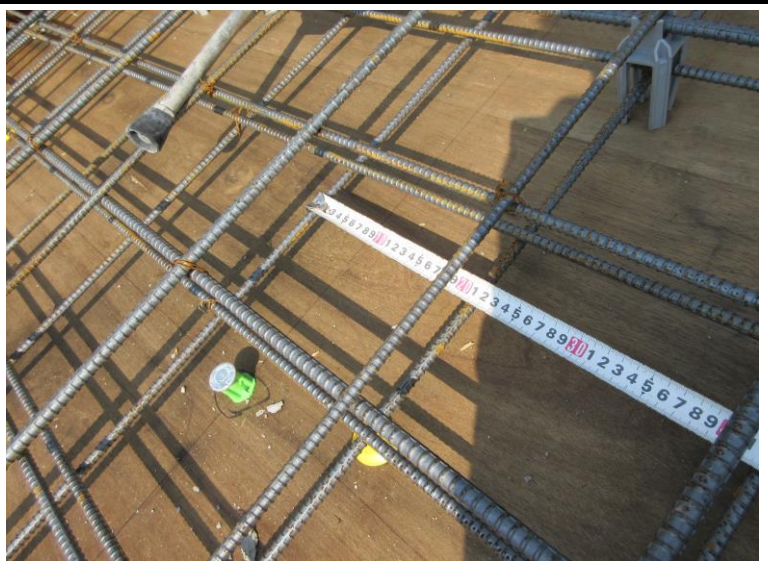
令和5年5月10日	
NO	65
場所	AB棟 (B棟)
部位	床スラブ (S3)
計画通りの配筋組が行われていることを確認。下端筋D10@200mm (縦横共)

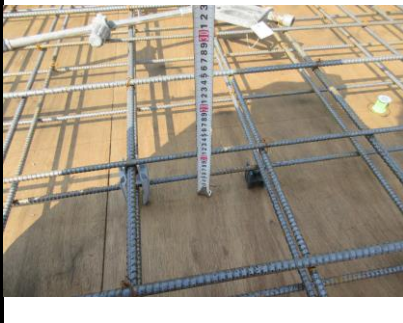
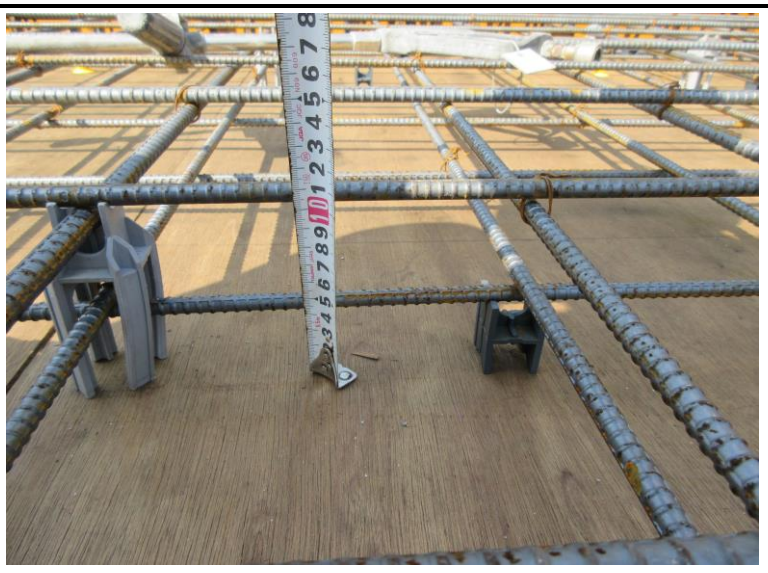
令和5年5月10日	
NO	66
場所	AB棟 (B棟)
部位	床スラブ (S3)
スラブ上下面の鉄筋かぶり厚さ (20mm以上)、及び、鉄筋間の空き (25mm以上) が確保されるようスペーサーが設置されていることを確認。

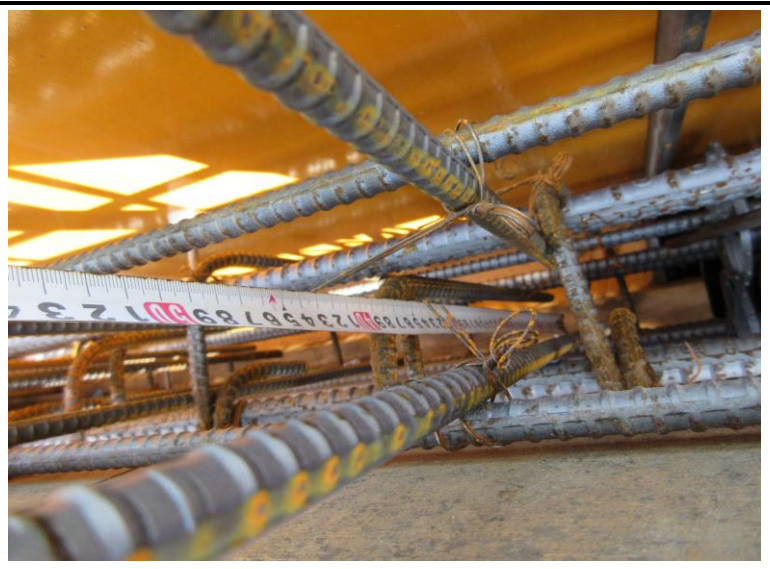
令和5年5月10日	
NO	67
場所	AB棟 (B棟)
部位	床スラブ (S3)
スラブ上端筋の梁への定着長さ (L2 : D13 × 35 = 455mm以上) が確保されていることを確認。

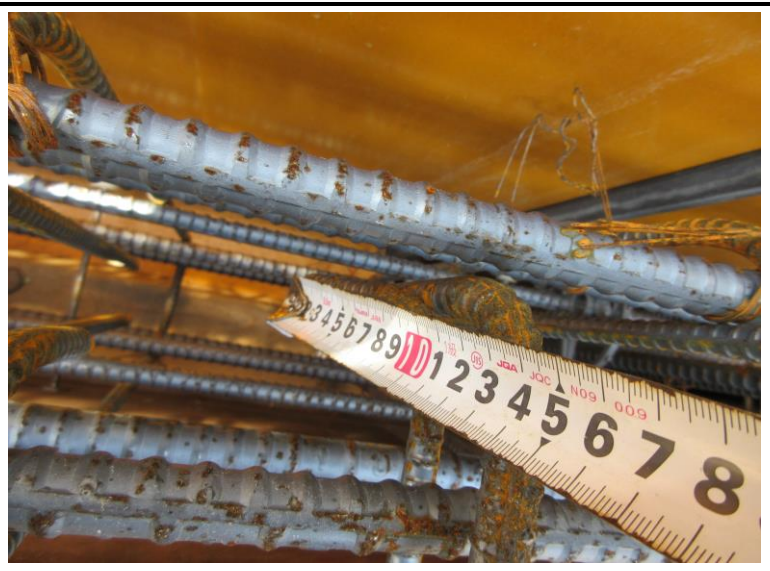
令和5年5月10日	
NO	68
場所	AB棟 (B棟)
部位	床スラブ (S3)
スラブ下端筋の梁への定着長さ (L3 : D10 × 10 d = 100mm、且つ150mm以上) が確保されていることを確認。

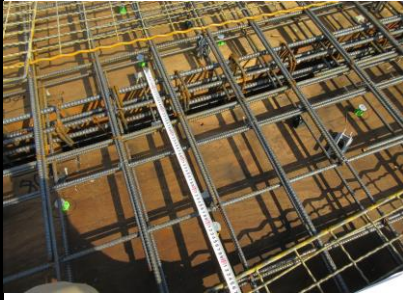
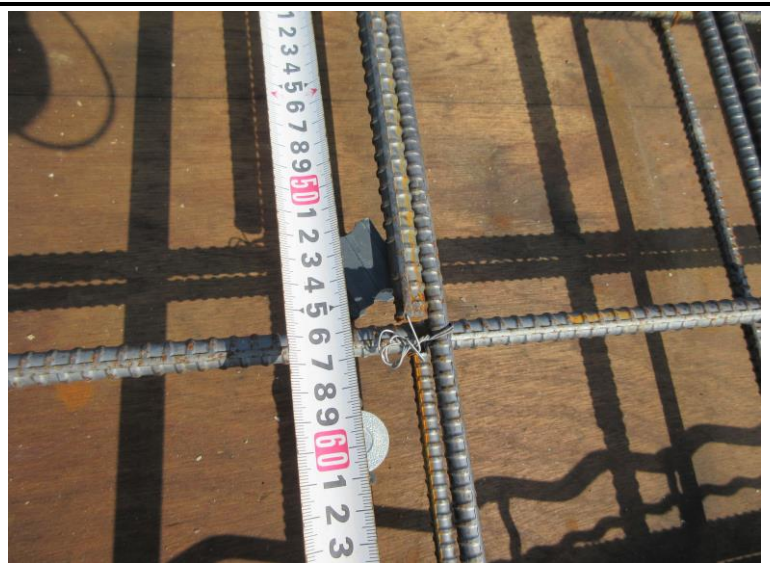
令和5年5月10日	
NO	69
場所	AB棟 (B棟)
部位	床スラブ (S3)
スラブ上端筋の梁上部の直線定着長さ (L2 : D13 × 35 = 455mm以上) が確保されていることを確認。

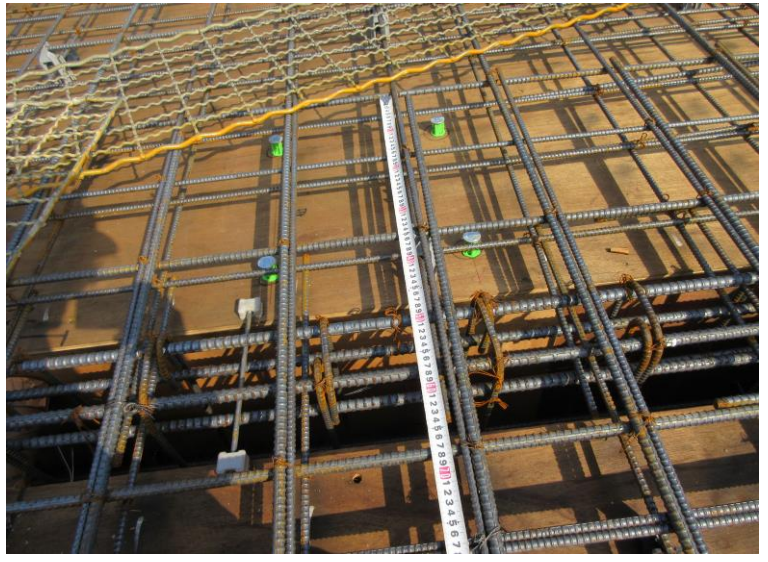
令和5年5月10日	
NO	70
場所	AB棟 (B棟)
部位	床スラブ (S3)
同上。

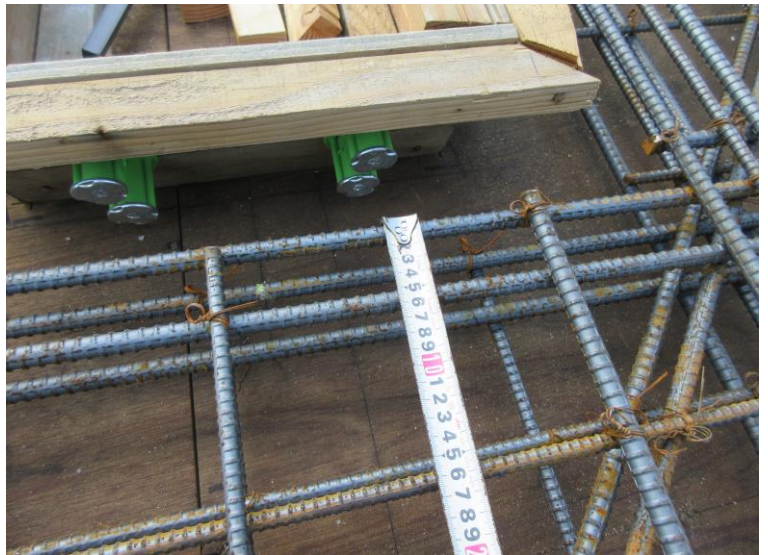
令和5年5月10日	
NO	71
場所	AB棟 (B棟)
部位	床スラブ (S3)
ダメ穴開口補強筋が計画 (施工図) 通りに設置されていることを確認。(開口廻りの縦横：上筋2-D13、下筋2-D13)

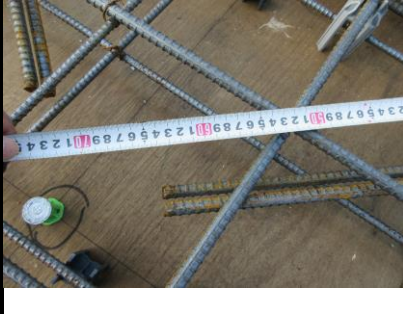
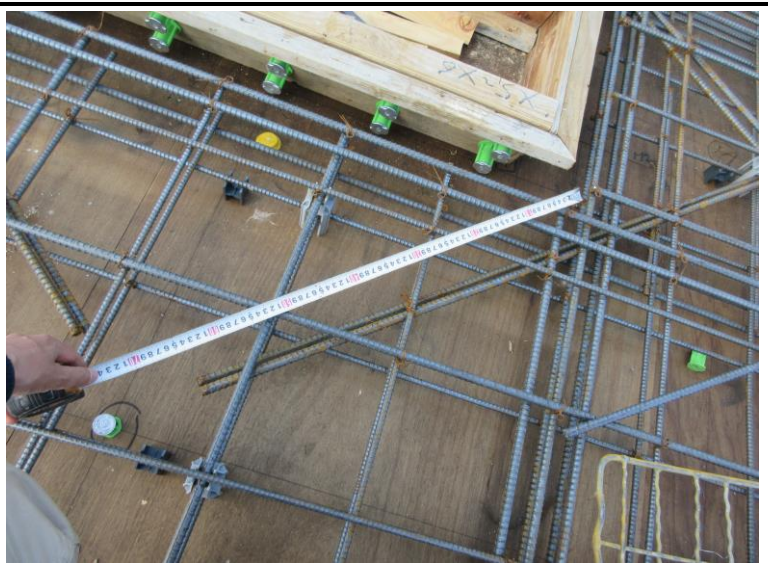
令和5年5月10日	
NO	72
場所	AB棟 (B棟)
部位	床スラブ (S3)
同上。(開口廻りの斜筋：上筋1-D13、下筋1-D13) また、余長部の定着長さ (L1：D13×40 d=520mm) が確保されていることを確認。

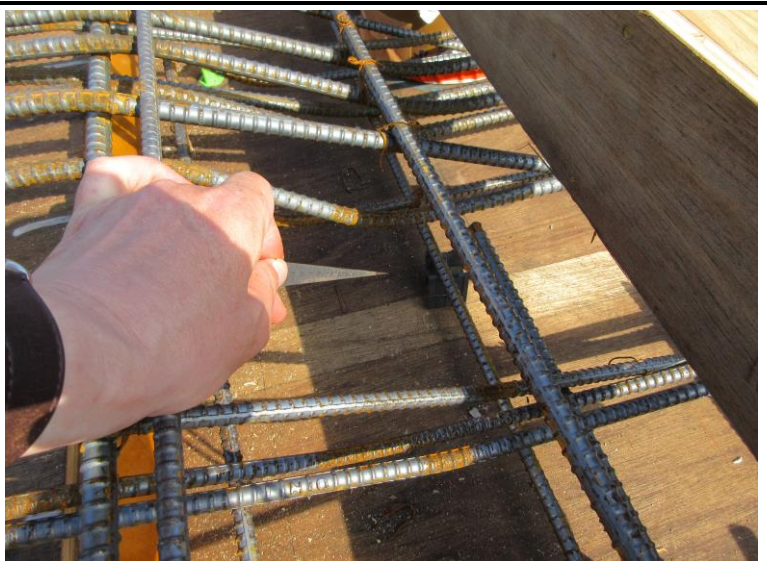
令和5年5月10日	
NO	73
場所	AB棟 (B棟)
部位	床スラブ (S3)

S3段差スラブ部の補強筋が不足している箇所があることを指摘。

上記指摘に関しては、その場にて是正が行われたことを確認済。

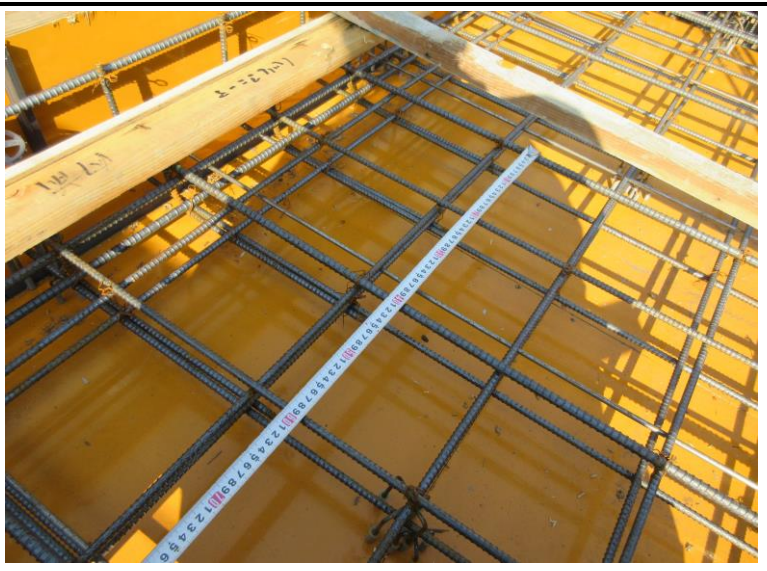
令和5年5月10日	
NO	75
場所	AB棟 (B棟)
部位	キャンティスラブ (CS1)

計画通りの配筋組が行われていることを確認。上端筋 (主筋: 短辺方向) D10・D13@200mmチドリ

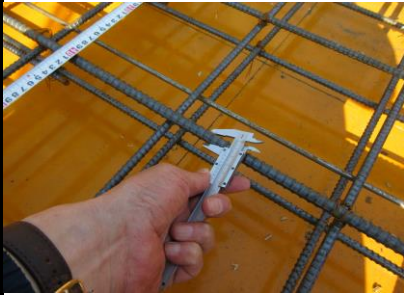
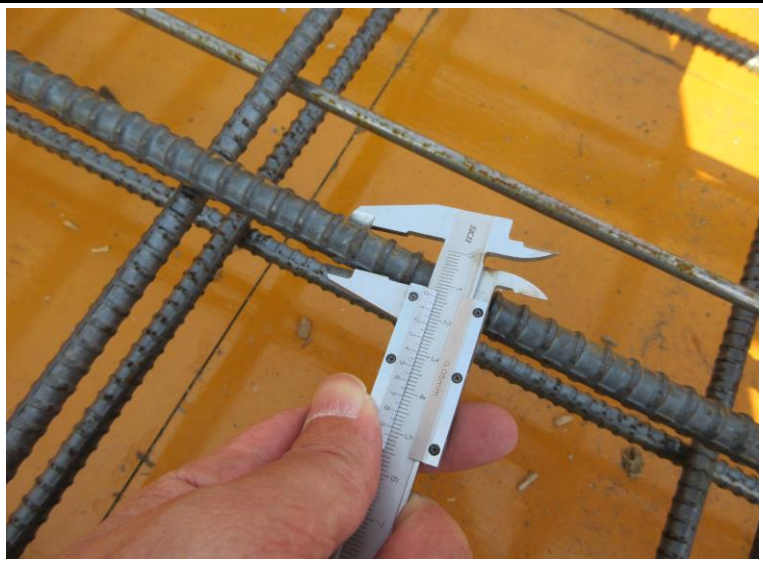
令和5年5月10日	
NO	76
場所	AB棟 (B棟)
部位	キャンテイスラブ (CS1)
同上。

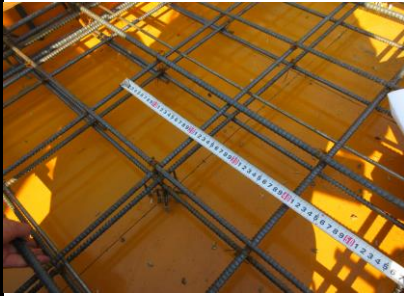
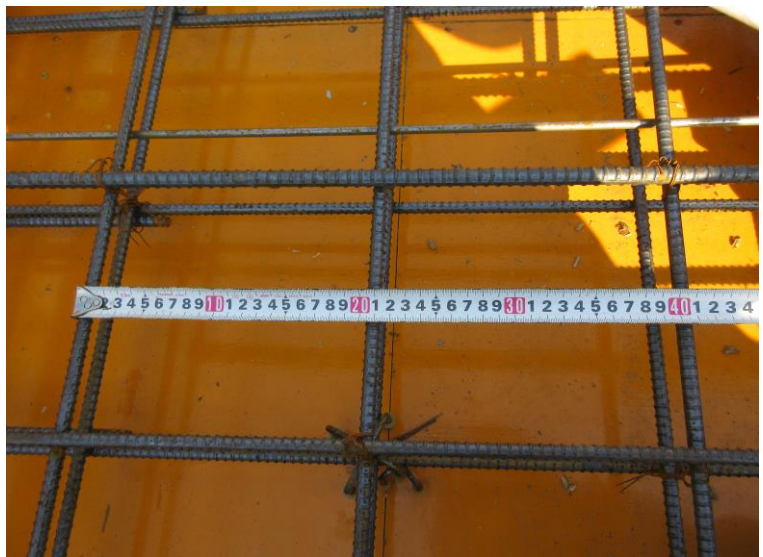
令和5年5月10日	
NO	77
場所	AB棟 (B棟)
部位	キャンテイスラブ (CS1)
計画通りの配筋組が行われていることを確認。上端筋 (配力筋: 長辺方向) D10@200mm

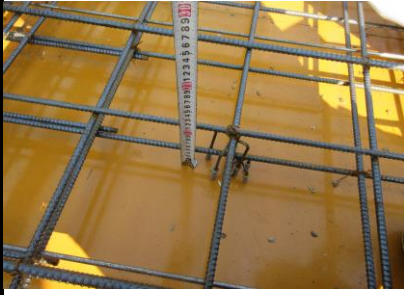
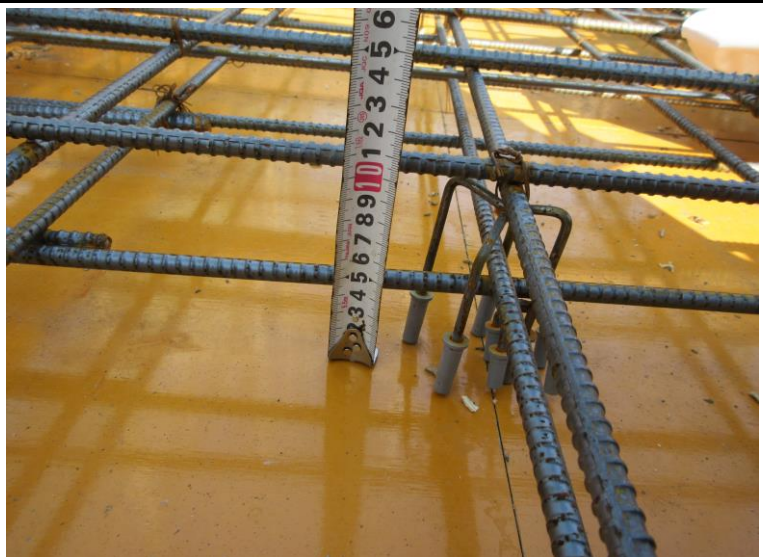
令和5年5月10日	
NO	78
場所	AB棟 (B棟)
部位	キャンテイスラブ (CS1)
スラブ上下面の鉄筋かぶり厚さ (20mm以上)、及び、鉄筋間の空き (25mm以上) が確保されるようスペーサーが設置されていることを確認。

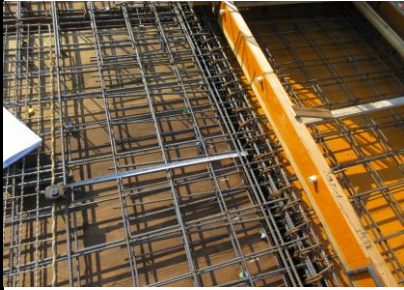
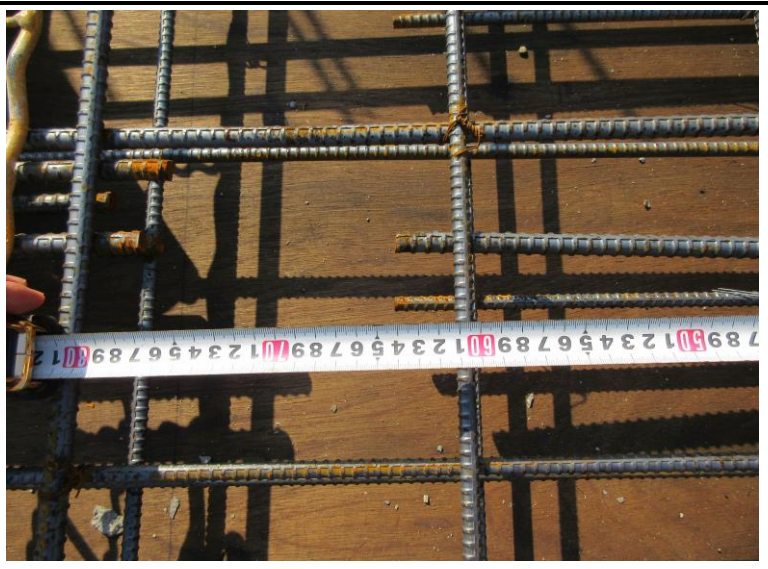
令和5年5月10日	
NO	79
場所	AB棟 (B棟)
部位	キャンティスラブ (CS1)
キャンティスラブ (CS1) の上端主筋の定着長さ (梁の内面より500mm) が十分確保されていることを確認。

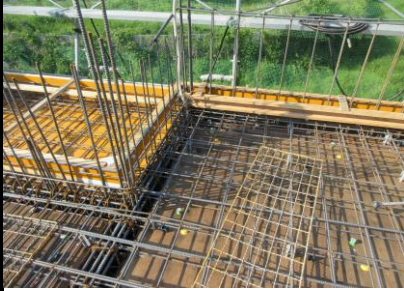
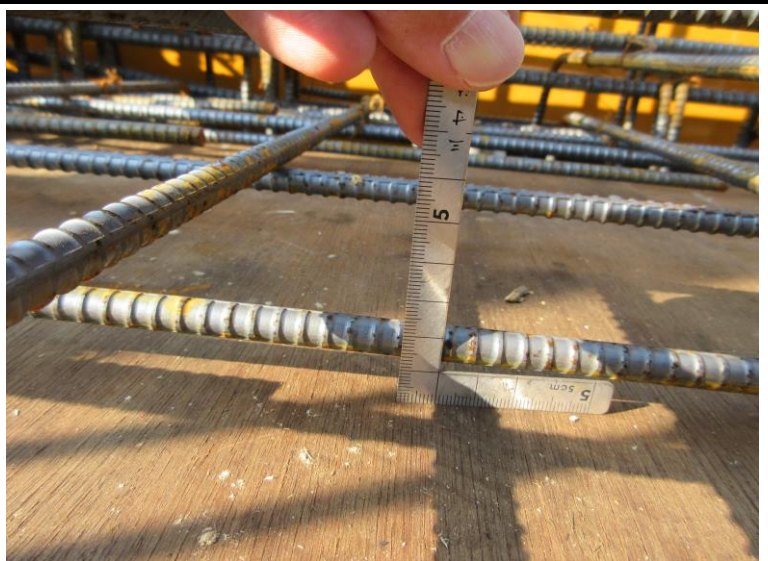
令和5年5月10日	
NO	80
場所	AB棟 (B棟)
部位	キャンティスラブ (CS1)
CS1の定着筋下部 (結束不良の為) に鉄筋かぶり厚さに不足する箇所があることを指摘。

令和5年5月10日	
NO	81
場所	AB棟 (B棟)
部位	キャンティスラブ (CS1)
上記指摘に関しては、その場にて是正が行われたことを確認済。

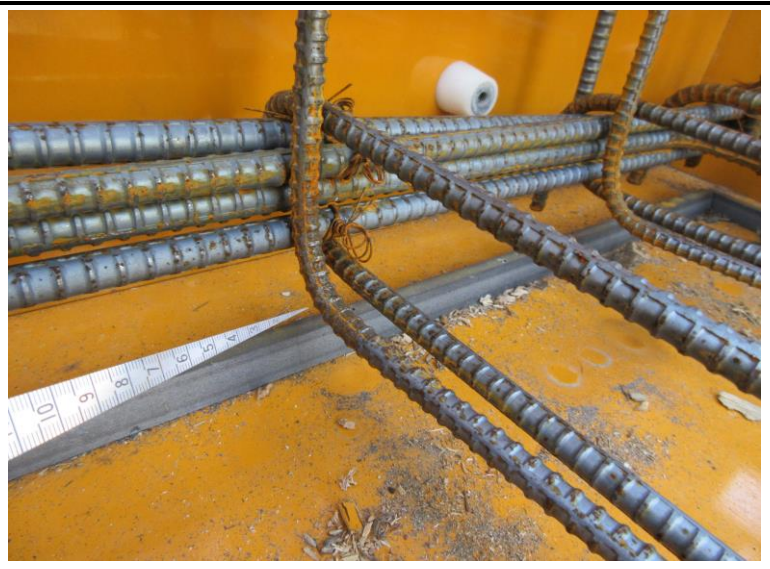
令和5年5月10日	
NO	82
場所	AB棟 (B棟)
部位	キャンティスラブ (CS1)
バルコニー手すり壁下端部の補強筋が不足している箇所があることを指摘。

令和5年5月11日	
NO	83
場所	AB棟 (B棟)
部位	キャンティスラブ (CS1)
上記指摘に関しては、その場にて是正が行われたことを確認済。

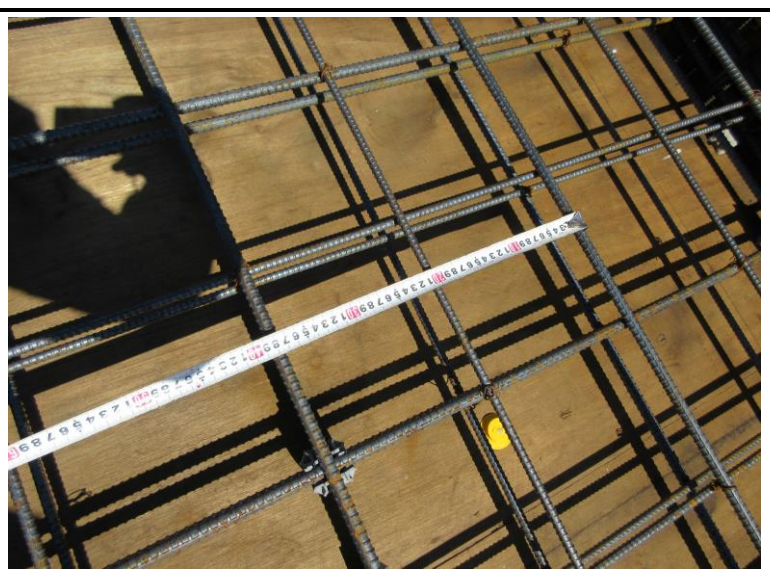
令和5年5月10日	
NO	84
場所	AB棟 (B棟)
部位	床スラブ (S4)
計画通りの配筋組が行われていることを確認。D10・D13@200mmチドリ (縦横共：ダブル)

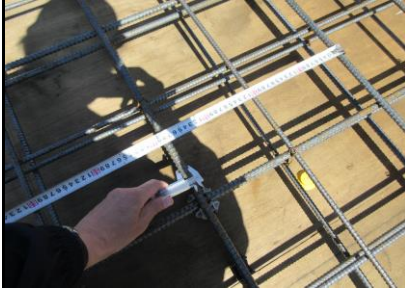
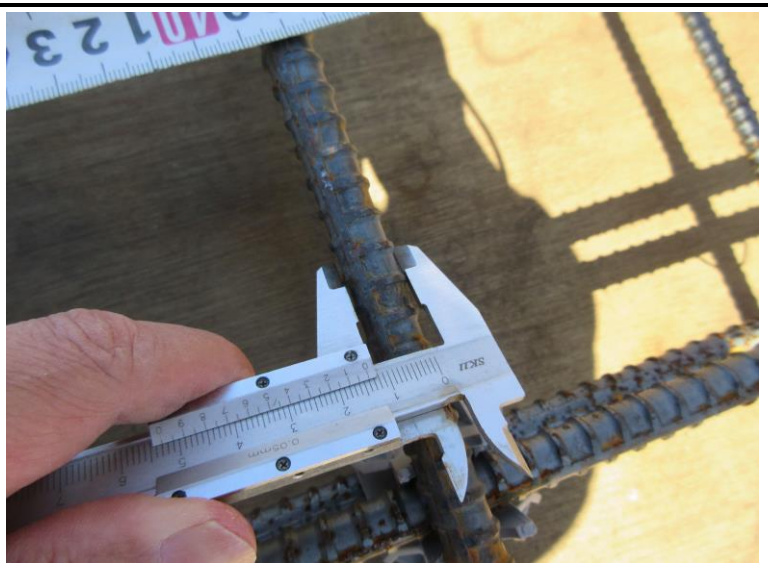
令和5年5月10日	
NO	85
場所	AB棟 (B棟)
部位	床スラブ (S4)
同上。

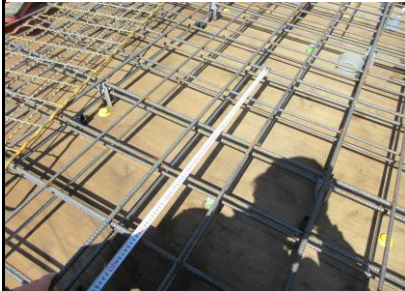
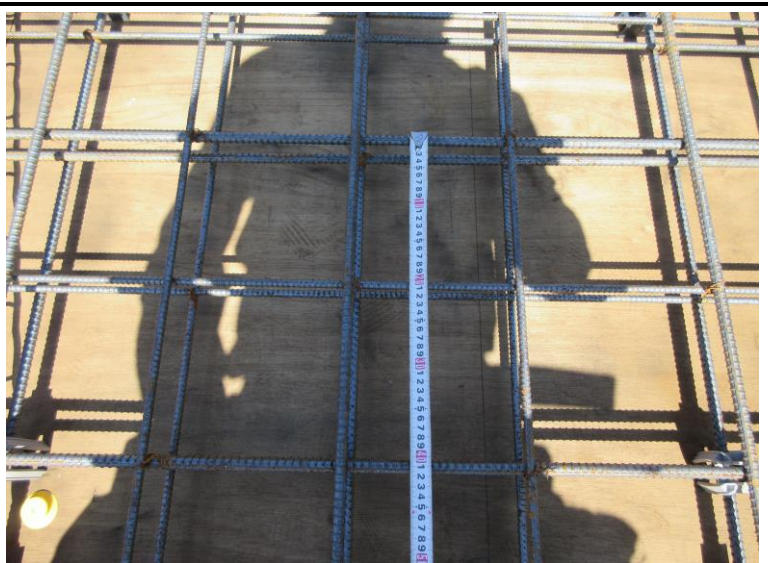
令和5年5月10日	
NO	86
場所	AB棟 (B棟)
部位	床スラブ (S4)
同上。

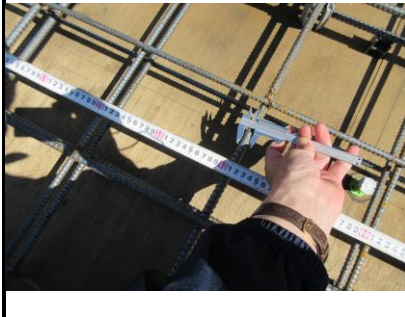
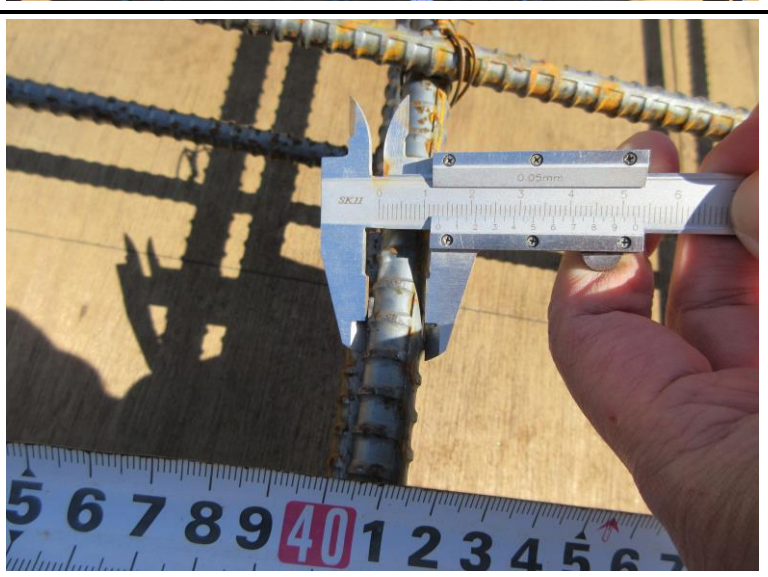
令和5年5月10日	
NO	87
場所	AB棟 (B棟)
部位	床スラブ (S4)
同上。

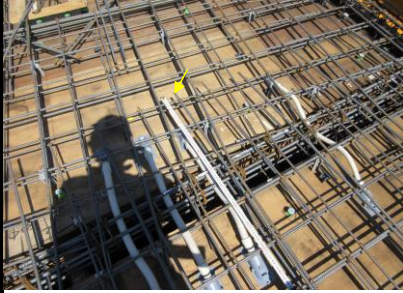
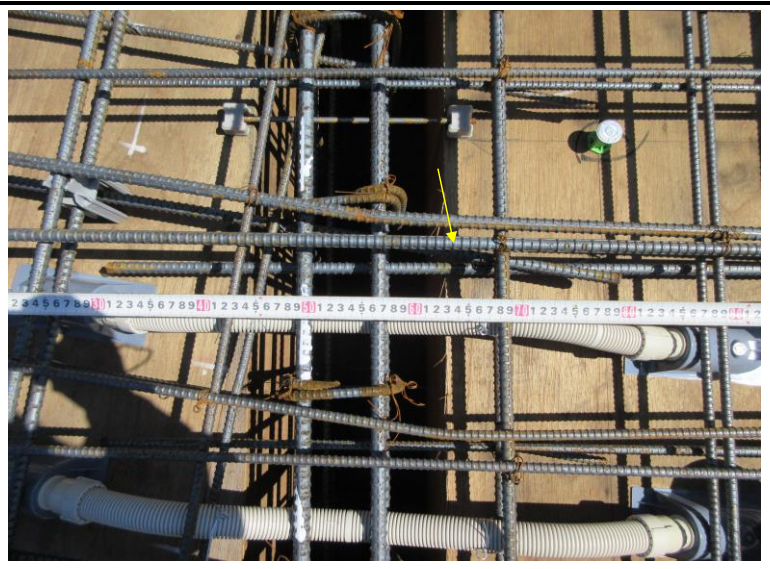
令和5年5月10日	
NO	88
場所	AB棟 (B棟)
部位	床スラブ (S4)
スラブ上端筋の梁上部の直線定着長さ (L2 : D13×35=455mm以上) が確保されていることを確認。

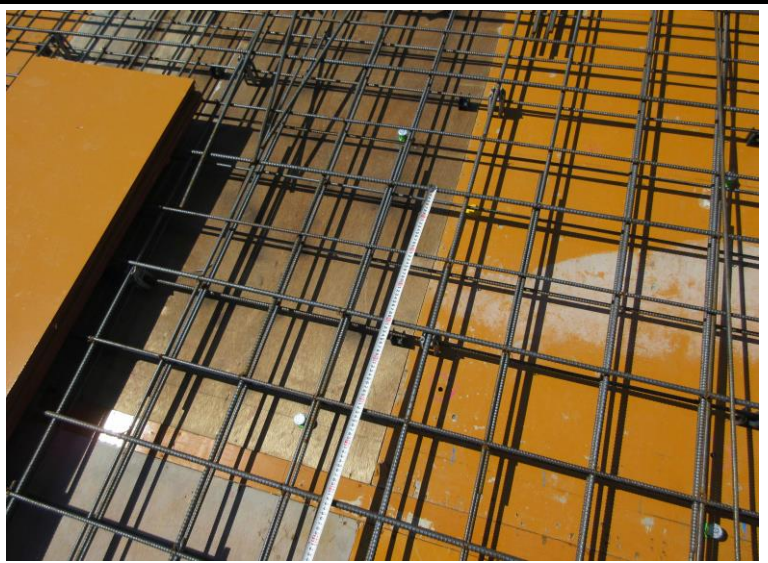
令和5年5月10日	
NO	89
場所	AB棟 (B棟:BY1~4)
部位	床スラブ (S3)
計画通りの配筋組が行われていることを確認。上端筋D10・D13@200mmチドリ (縦横共)

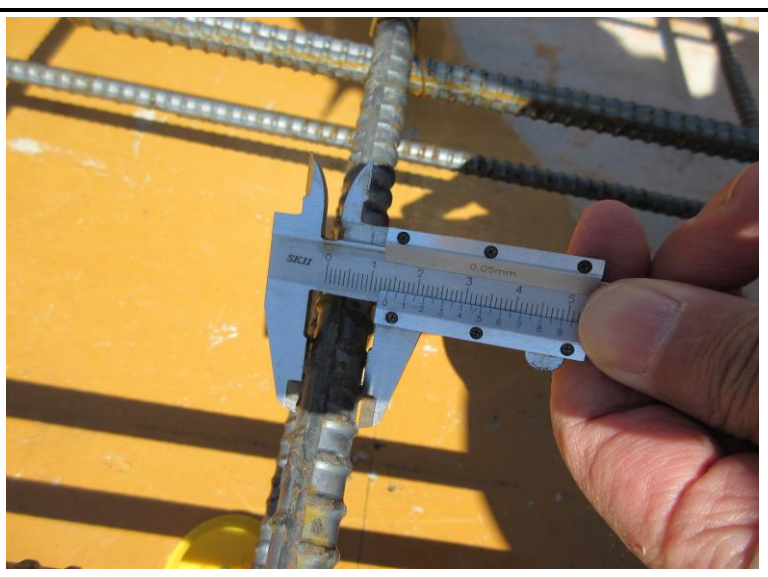
令和5年5月10日	
NO	90
場所	AB棟 (B棟:BY1~4)
部位	床スラブ (S3)
同上。
