工事名称 梅田町賃貸集合住宅新築工事
 検査日：令和 5 年 8 月 17 日

自主・監理者・JI 検査記録表

部位： B棟屋上梁スラブ配筋検査		No.	場所	部位	指摘事項	是正完了	是正確認 (作業所)	是正確認 (監理者)
	1	パラペット			タテ筋とヨコ筋の未結束。	R5.8.17	R5.8.17	.
	2	ルーフドレン			ルーフドレン周のスラブ上筋ピッチ大きすぎ。	R5.8.17	R5.8.17	.
	3	パラペット			タテ筋本不足。	R5.8.17	R5.8.17	.
	4					.	.	.
	5					.	.	.
	6					.	.	.
	7					.	.	.
	8					.	.	.
	9					.	.	.
	10					.	.	.
	11					.	.	.
	12					.	.	.
	13					.	.	.
	14					.	.	.
	15					.	.	.
	16					.	.	.
	17					.	.	.
	18					.	.	.
	19					.	.	.
	20					.	.	.
	21					.	.	.
	22					.	.	.
	23					.	.	.
	24					.	.	.
	25					.	.	.
	26					.	.	.
	27					.	.	.
	28					.	.	.

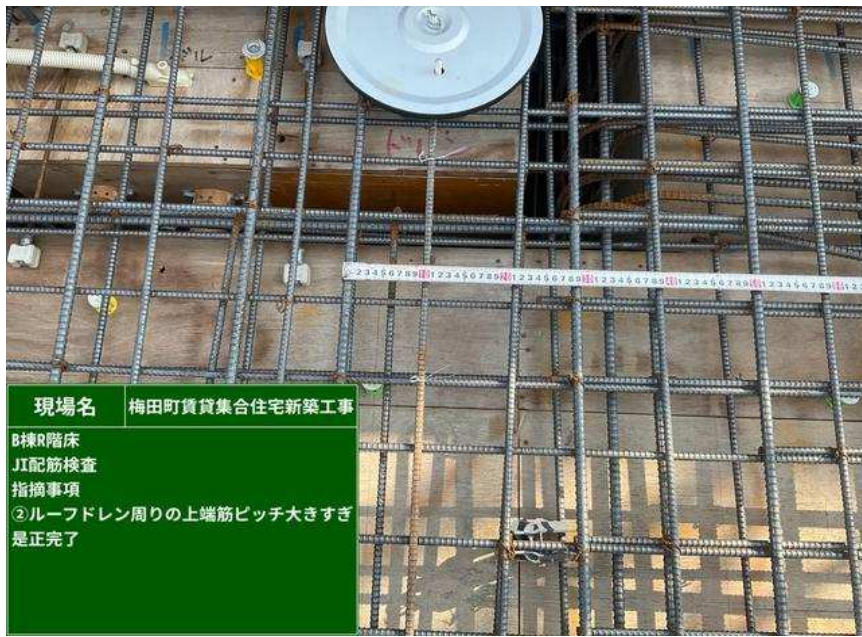
<p>現場名 梅田町賃貸集合住宅新築工事</p> <p>B棟R階床 JI配筋検査 指摘事項 ②ルーフトレン周りの上端筋ピッチ大きすぎ 是正完了</p>	<p>工事名 梅田町賃貸集合住宅新築工事</p> <p>工種 鉄筋工事</p> <p>内容 B棟R階床 JI配筋検査 指摘事項 ②ルーフトレン周りの上端筋ピッチ大きすぎ 是正完了</p>
