現況検査により認められる状況の記録

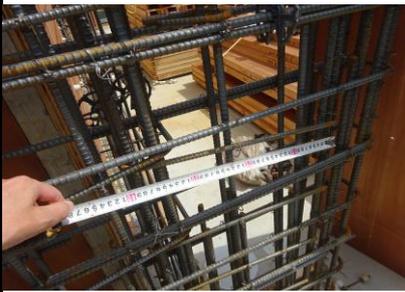
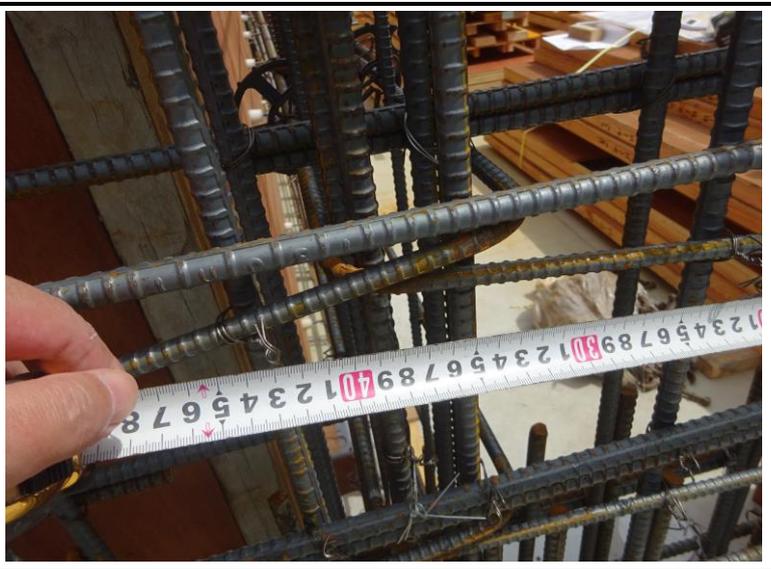
令和5年4月21日	
NO	42
場所	AX 5 通り
部位	W 1 8
同上。

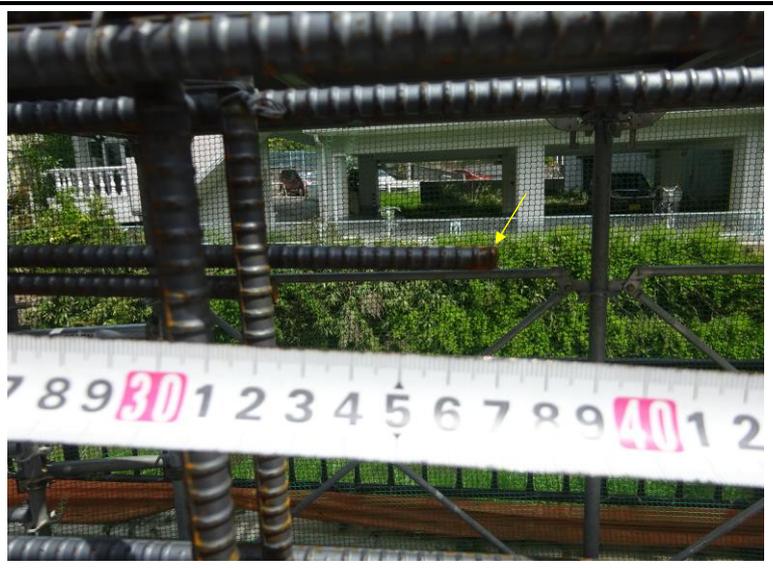
令和5年4月21日	
NO	55
場所	AX1通り
部位	W18
AX1通り (W18) のAY6通り (W18A) へのL型定着は、計画 (施工図) 通りの長さ (L2 : D10×35=350mm以上) が確保されていることを確認。

令和5年4月21日	
NO	56
場所	AX1通り
部位	W18
同上。
