新築検査 施工状況検査日報

令和5年1月5日

物件名 : 梅田町賃貸集合住宅新築工事

検査の種類 : 地盤改良試験施工の立会い確認、他

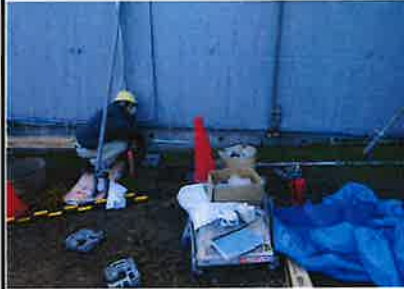
令和5年1月5日	
NO	8
場所	建物配置
部位	DX5, DY1 (芯位置)

敷地境界(金属標)より北側5,432mmの位置(マーキング)を確認。

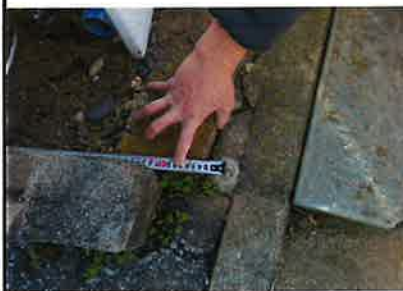
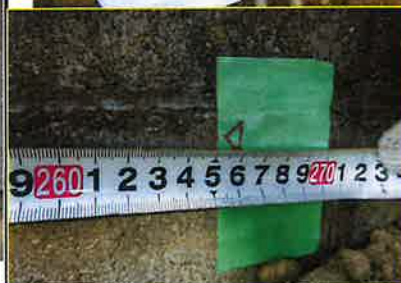
令和5年1月5日	
NO	12
場所	建物配置
部位	BX1, BY1 (芯位置)

敷地南側(BX1付近)に設置されている敷地境界位置より北側2,650mmの位置(マーキング)を確認。

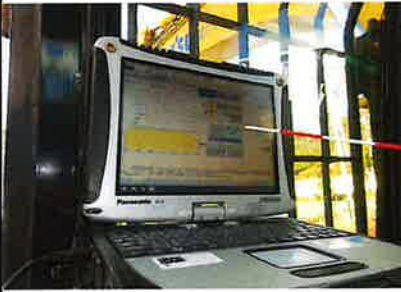
令和5年1月5日	
NO	36
場所	地盤改良
部位	キャリブレーション

バックホー（2台目）の深度計（距離計）の確認状況。基準点（地盤面より+1m地点）の計測器を確認。（Y座標：1,000mm）

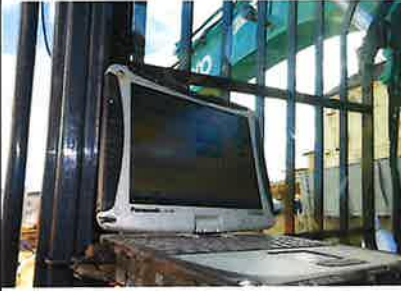
令和5年1月5日	
NO	41
場所	地盤改良
部位	キャリブレーション

バックホー（1台目）の流量計の確認状況。計測前±0時点の状態を確認

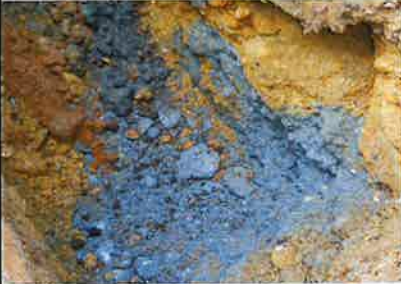
令和5年1月5日	
NO	56
場所	地盤改良
部位	No 2 箇所

ボーリングデータの通り、支持地盤となる粗粒～中粒砂岩層（灰色に見える層）が露出していることを確認。
